# **PLANO DE MANEJO DO PARQUE MUNICIPAL HENRIQUE LUÍS ROESSLER – PARCÃO**

## **ENCARTE III - ANÁLISE DA UNIDADE DE CONSERVAÇÃO**

ENCARTE III – ANÁLISE DA  
UNIDADE DE CONSERVAÇÃO -  
PLANO DE MANEJO DO PARQUE  
MUNICIPAL HENRIQUE LUÍS  
ROESSLER - PARCÃO.

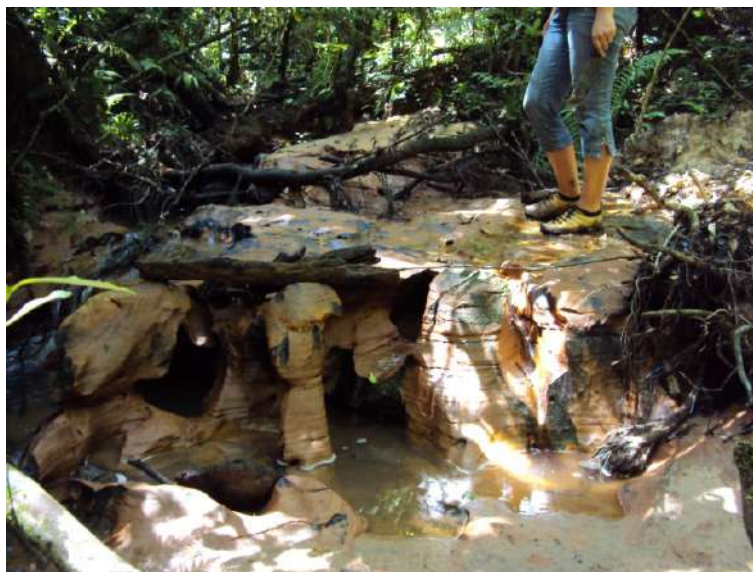
**Figura 7 - Afloramento de arenitos da Formação Pirambóia.**

Como comentado anteriormente, apenas na porção intermediária da drenagem situada a leste, foram observados os arenitos da Formação Rosário do Sul. Esses arenitos apresentam coloração marrom amarelada a avermelhada, granulometria fina, coeso, com estratificação cruzada de grande porte (Figura 7).

| FIGURA 7 - AFLORAMENTO DE ARENITOS DA FORMAÇÃO PIRAMBÓIA. .... | 31 |

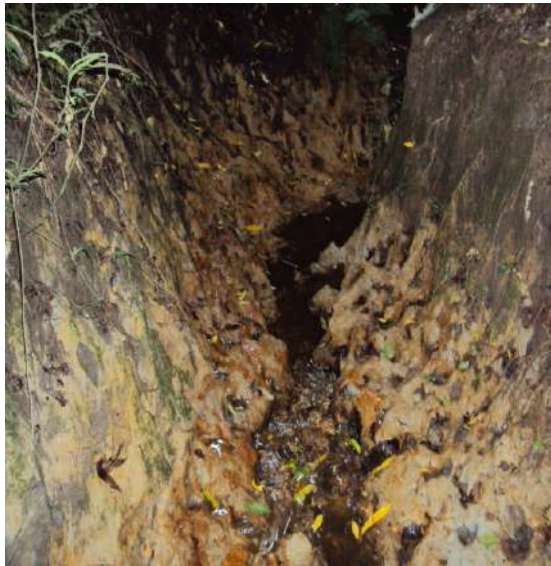
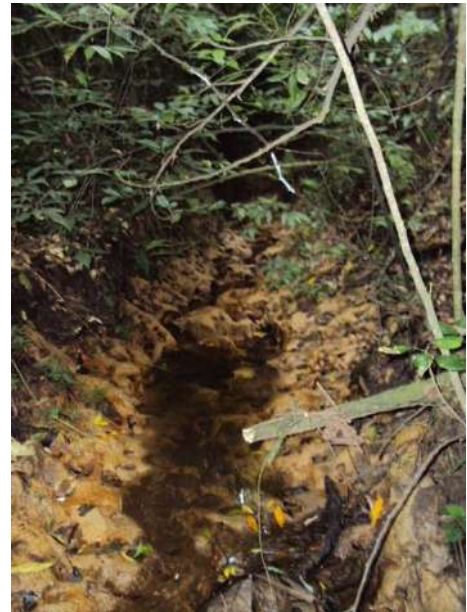
**Figura 9 - A - Escavações provocadas pelo curso d'água. B - Trecho jusante apresentando menor declividade com leito de vazante de 1 metro e profundidade máxima de 10 cm.**

A primeira nasce à montante Parque, nas imediações do final da Rua Almiro Lau e é dividida em dois braços (norte e sul). O braço norte apresenta leito de vazante com largura média de 30 centímetros e 20 centímetros de profundidade. Devido à declividade ser moderada, o curso da água promove escavações de até um metro e meio em relação à superfície do terreno (Figura 9 - A). Já o trecho de jusante corre em terreno de menor declividade e, desta forma, seu leito de vazante apresenta larguras que podem ser superiores a um metro e profundidade máxima de dez centímetros (Figura 9 - B).

| FIGURA 9 - A - ESCAVAÇÕES PROVOCADAS PELO CURSO D'ÁGUA. B - TRECHO JUSANTE APRESENTANDO MENOR DECLIVIDADE COM LEITO DE VAZANTE DE 1 METRO E PROFUNDIDADE MÁXIMA DE 10 CM. .... | 37 |

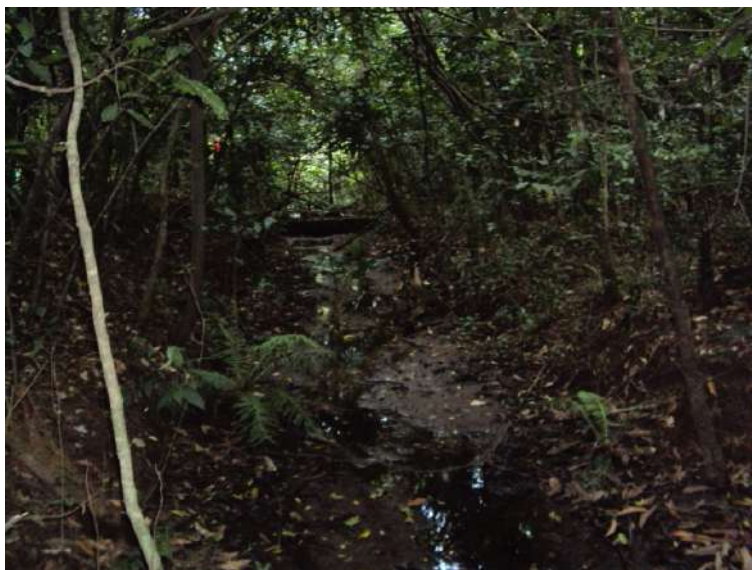
**Figura 10 - Braço de água conectando drenagem à área alagada.**

O braço sul conecta-se a uma área alagada na sua porção final, e é caracterizado por um leito com cerca de um metro e meio de largura e lâmina d'água muito rasa, de aproximadamente três centímetros (Figura 10).

| FIGURA 10 - BRAÇO DE ÁGUA CONECTANDO DRENAGEM À ÁREA ALAGADA. .... | 38 |

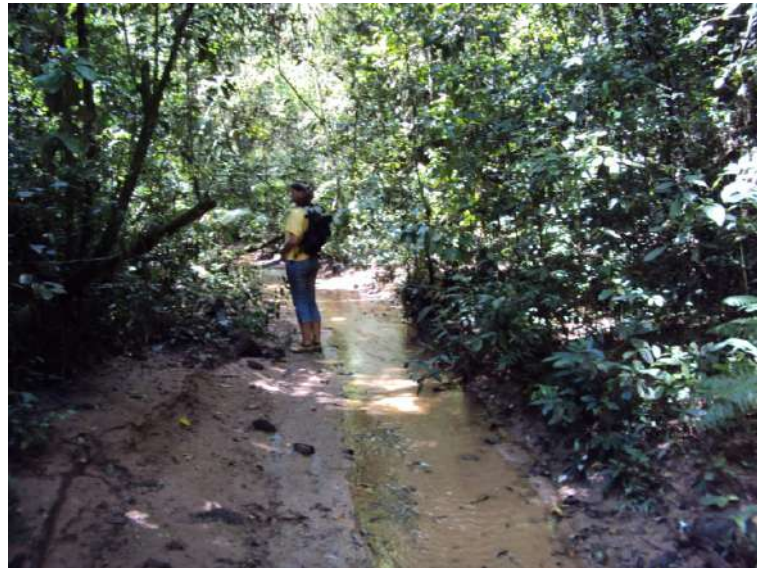
**Figura 12 - Leito de vazante.**

Os trechos médio e inferior destas drenagens caracterizam-se pelo padrão linear a encaixado, apresentando entalhamento vertical aonde as margens chegam a apresentar declividade de 39% em relação ao leito dos córregos. Os leitos de vazante, ou canais, apresentam largura média de um metro com deposição de pequenas barras em pontal sendo que a profundidade média das águas é rasa, em torno de 10 cm com fluxo preferencial em sentido sul (Figura 12).

| FIGURA 12 - LEITO DE VAZANTE. .... | 39 |

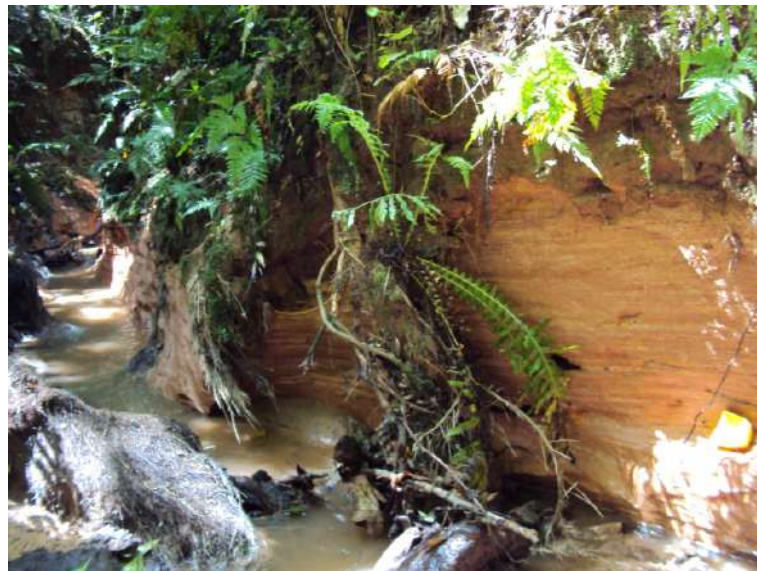
De modo geral, os leitos correm sobre materiais inconsolidados (Argilossolo Bruno-Acinzentado). Entretanto, na porção intermediária da drenagem situada a leste do Parque, o leito corre sobre rochas consolidadas, neste caso arenitos, indicando processos erosivos relacionados à incisão fluvial (Figura 13). Neste caso, a largura do leito de vazante é menor, em torno de meio metro, e a profundidade é maior, podendo atingir até 50 cm (Figura 14).

**Figura 13 - Afloramento de arenito em leito de curso d'água.**

| FIGURA 13 - AFLORAMENTO DE ARENITO EM LEITO DE CURSO D'ÁGUA. .... | 39 |

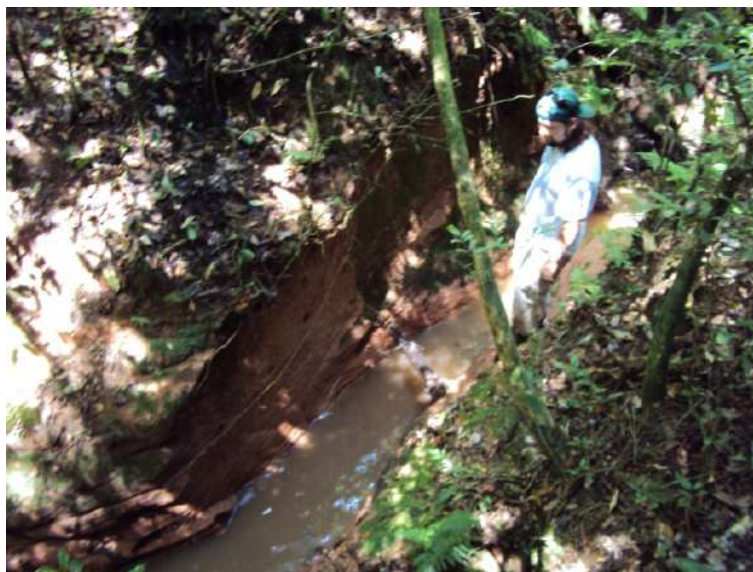
**Figura 14 - Leito com profundidade aproximada de 50 cm.**

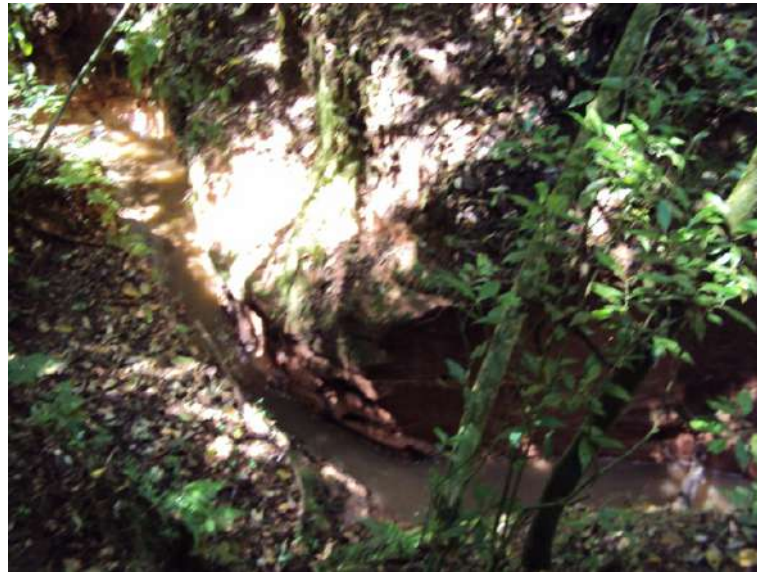
Os trechos médio e inferior dos cursos d'água oeste, central e leste (sistema central) apresentam leito bastante encaixado, com margens altas, de 5 a 10 metros, devido à evolução da incisão linear do talvegue (Figura 15).

**Figura 15 - Curso d'água apresentando leito encaixado.**

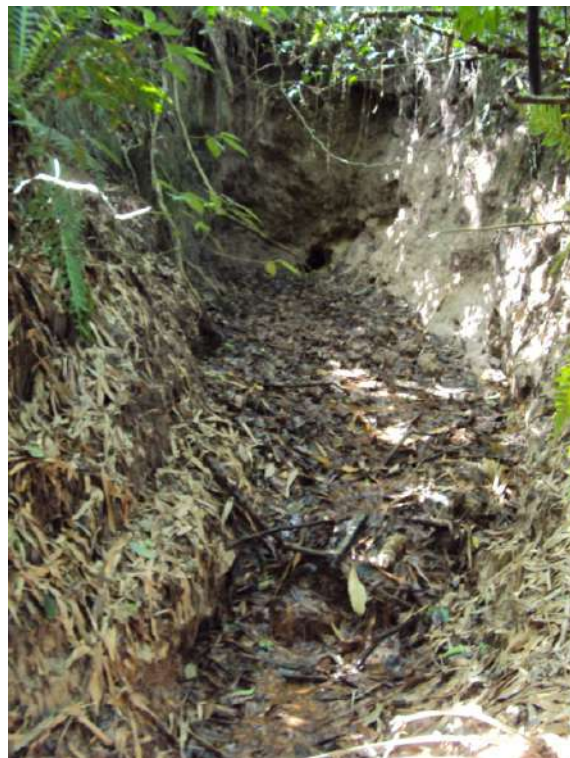
Altos índices pluviométricos comprometem ainda mais a estabilidade, tornando a erosão mais acelerada e, por consequência, causando o desmoronamento das margens e assoreamento nos pontos de deposição (Figura 16). Cabe ressaltar que, no local, a estabilidade das margens é fortemente controlada pela presença da vegetação na superfície do terreno e pela ocorrência da camada de solo superficial com espessura média de 40 cm, composta por matéria orgânica e raízes.

**Figura 16 - Assoreamento de curso d'água.**

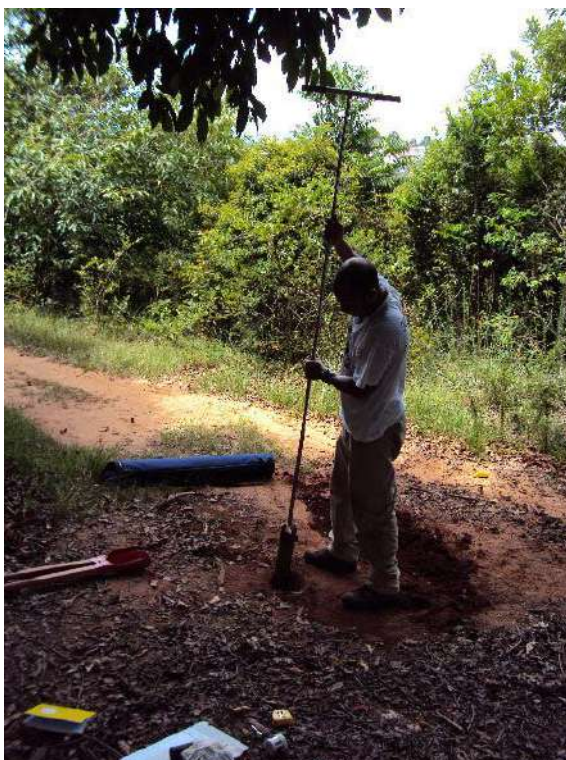
Para a caracterização dos perfis de solos foram descritos afloramentos que ocorrem em encostas de morros e ao longo dos sistemas de drenagens. Além da descrição dos afloramentos, também foram executadas três sondagens de reconhecimento, com profundidade de 2 m, utilizando um trado manual tipo concha (Figura 17).

Figura 17 - Trado manual do tipo concha.

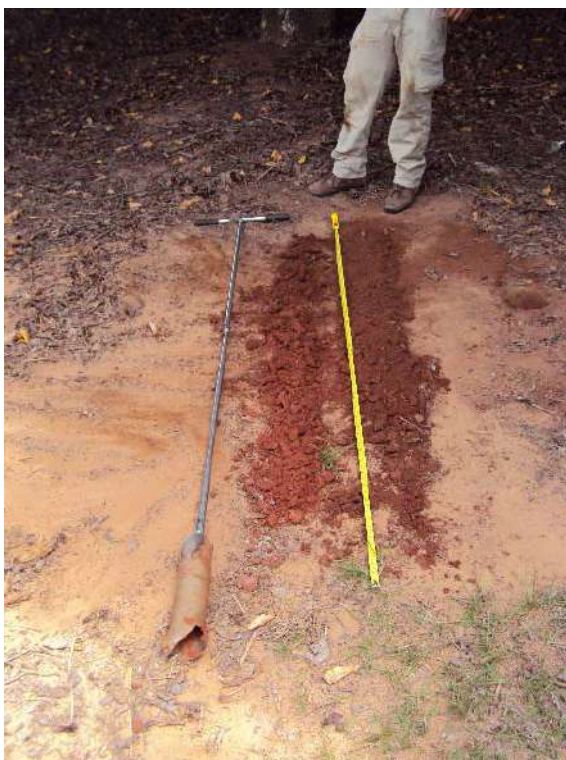
Esta classe de solo ocorre preferencialmente na porção oeste da área, relacionada a cotas topográficas mais elevadas, onde foram identificados dois tipos de horizontes (Figura 18).

O **horizonte A** apresenta espessura em torno de 50 cm, composto por areia fina siltosa de coloração marrom avermelhada escura e matéria orgânica próxima a superfície (raízes e restos vegetais). Caracterizado por textura franco arenosa (~50% areia muito fina, 40% silte e 10% argila), estrutura maciça, consistência não plástica e não pegajosa.

Abaixo deste, ocorre o **horizonte B**, formado por argila pouco arenosa, coloração marrom avermelhada, estrutura maciça, textura franco argilosa (~85% argila e 15% areia muito fina a fina), consistência plástica e pegajosa.

Figura 18 - Argissolo vermelho distrófico com horizontes A e B.

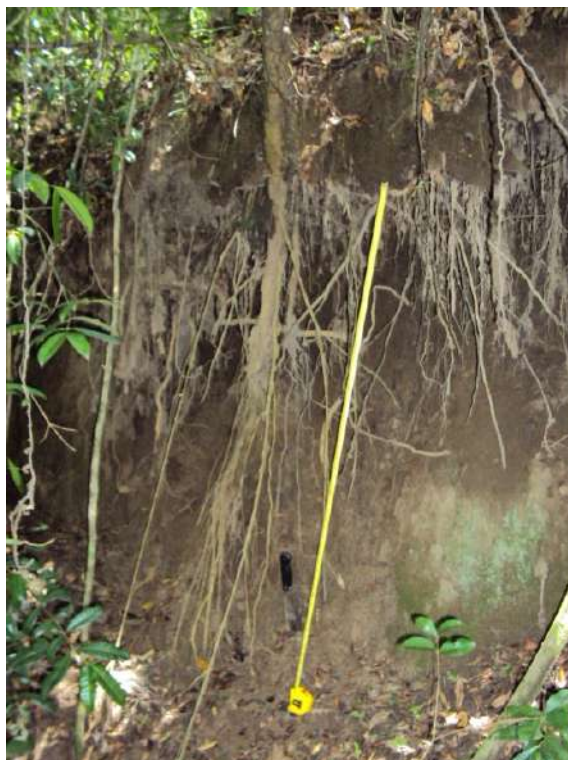
**Horizonte O**, ocorre como um nível superficial com cerca de 40 cm, constituído por restos vegetais alterados e não alterados como folhas, troncos e raízes. Apresenta cor marrom escura a preta, sem estrutura, não plástico e não pegajoso e transição abrupta com o horizonte sotoposto (Figura 19).

**Figura 19 - Horizonte O constituído por restos vegetais.**

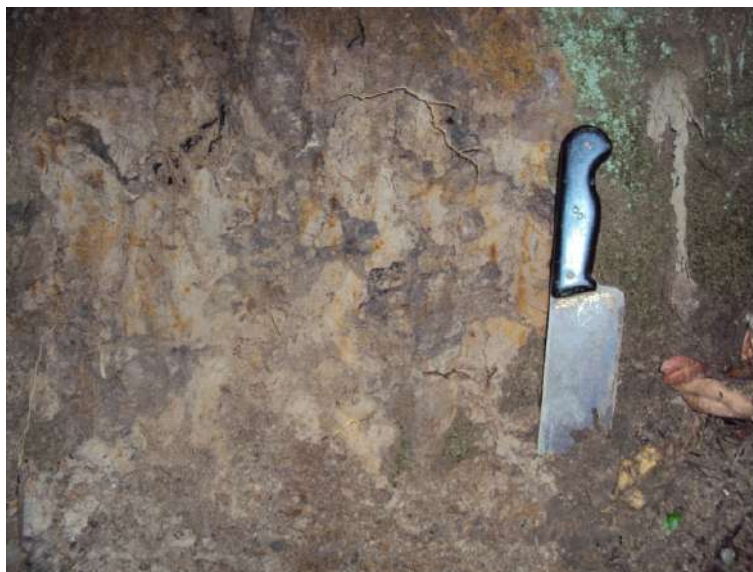
Abaixo deste ocorre o **Horizonte A**, composto por material areno siltoso bruno acinzentado com presença de matéria orgânica de cor marrom escura, profusamente misturada ao material mineral. Neste horizonte também é comum a presença de marcas de raízes (*rizobioturbação*). O material mineral deste horizonte apresenta textura franca arenosa (~18% de argila, 40% silte e 40% areia muito fina), estrutura maciça, consistência não plástica e não pegajosa (Figura 20). Transição gradual com o horizonte sotoposto.

Figura 20 - Horizonte A com material arenoso Bruno acinzentado.

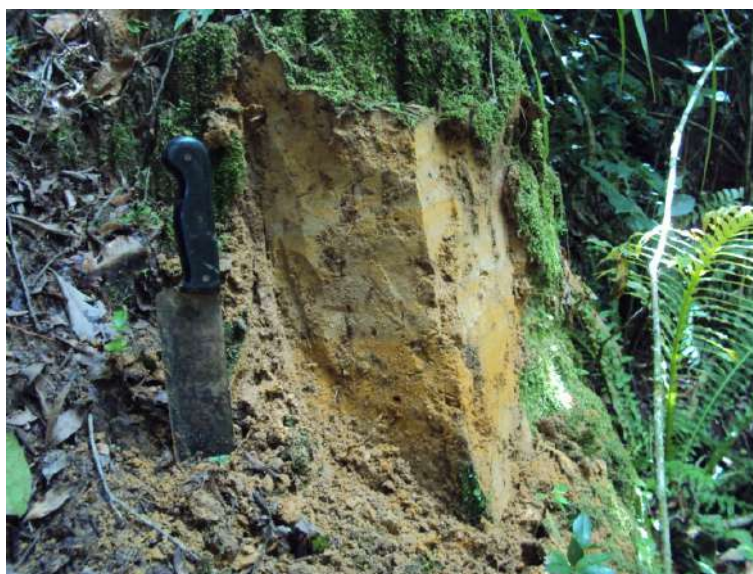
O **horizonte B** é caracterizado por material argilo arenoso Bruno amarelado, textura franco-argilosa (~75% argila e 35% areia fina), estrutura maciça, consistência ligeiramente plástica e pegajosa (Figura 21).

Figura 21 - Horizonte B argilo arenoso Bruno amarelado.

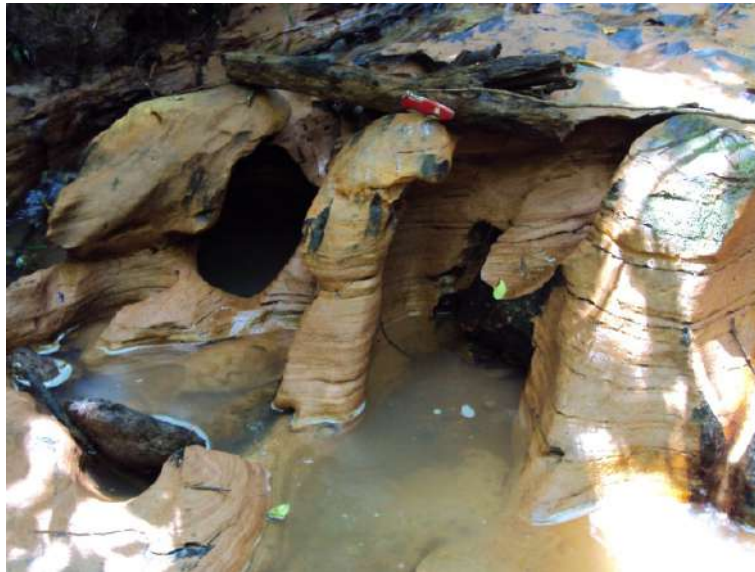
O **horizonte C** de rocha sã foi observado em porções localizadas do sistema de drenagem situado a leste do Parque. A rocha sã ocorre como pequenas lajes escavadas pela drenagem. É composta por arenito de coloração marrom amarelada a avermelhada, granulometria fina, coeso e apresenta estratificação cruzada de grande porte (Figura 22).

**Figura 22 - Rocha sã.**

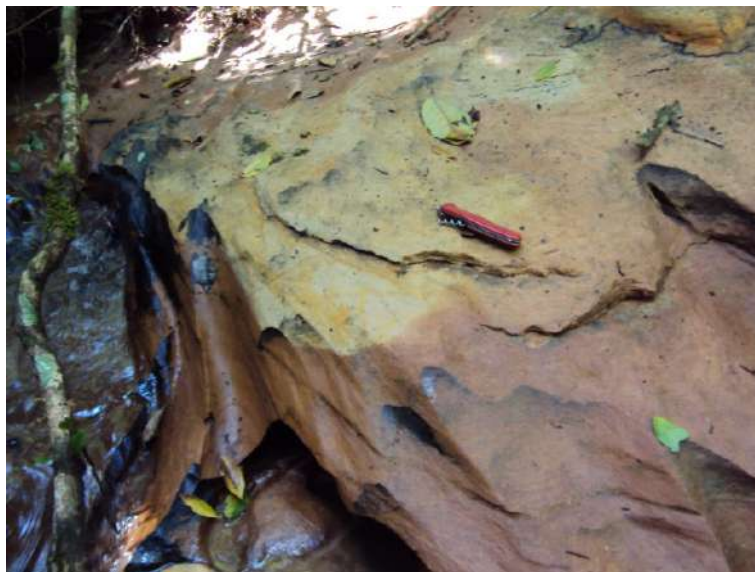
Ressalta-se que em alguns pontos na superfície destas lajes, é possível observar a rocha sã alterando para o material que compõe o horizonte B, com contato bem marcado (Figura 23).

**Figura 23 - Contato entre rocha sã e horizonte B.**

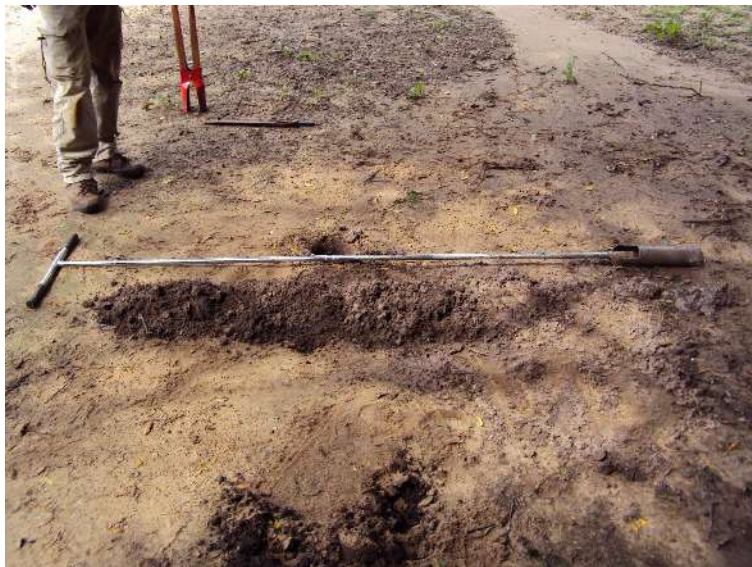
Esta classe de solo foi observada na porção mais rebaixada da área, à jusante dos sistemas de drenagens, próximo ao galpão da Polícia Militar, sendo identificados dois tipos de horizontes (Figura 24).

Apresenta horizonte A com espessura em torno de 1,4 m, composto por areia fina siltosa de coloração marrom acinzentado escuro. A textura é franco arenosa (~60% areia muito fina, 45% silte e 5% argila), estrutura maciça, consistência não plástica e não pegajosa. Passagem abrupta para horizonte sotoposto.

O horizonte B, formado por argila pouco arenosa de cor marrom claro, estrutura maciça, textura franco argilosa (~60% argila, 25% areia muito fina e 15% silte), consistência pouco plástica e pouco pegajosa.

Figura 24 - Planossolo arênico.

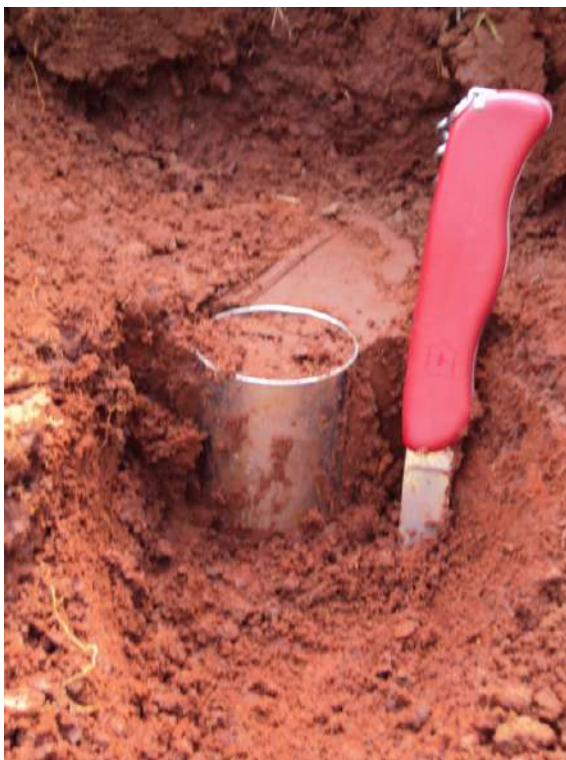
Objetivando determinar os parâmetros geotécnicos como composição granulométrica, compactidade, umidade e plasticidade do solo mais característico da área de estudo, foi coletada no dia 01/02/2010 uma amostra de solo (SG-01) na profundidade de 0,60 m, a qual corresponde ao horizonte B do tipo de solo Argissolo Vermelho Distrófico (Figura 25).

Figura 25 - Amostra geotécnica em Argissolo Vermelho Distrófico.

O resultado da amostragem SG-01 apresentou concentração granulométrica de aproximadamente 75% para areia média a fina e 25% de finos, com umidade natural de 27,4 %, massa específica aparente natural de 1673 Kg/m<sup>3</sup> e porosidade de 51,7%. Esses resultados são compatíveis com o **Argissolo Vermelho Distrófico** e corroboram a classificação proposta. O laudo do ensaio físico é apresentado no ANEXO I – LAUDOS DA AMOSTRA GEOTÉCNICA.

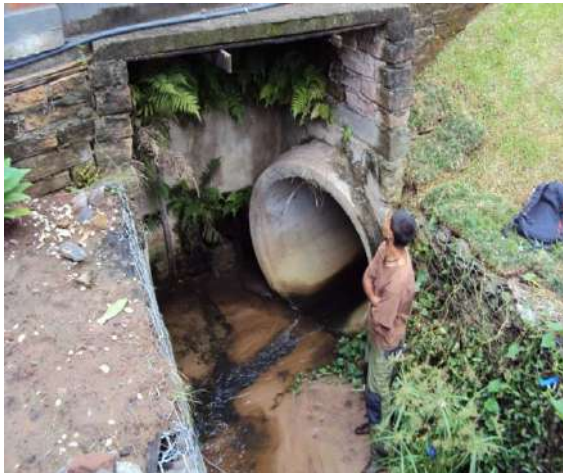
**Figura 26 - Drenagem canalizada atravessando a Rua Barão de Santo Ângelo.**

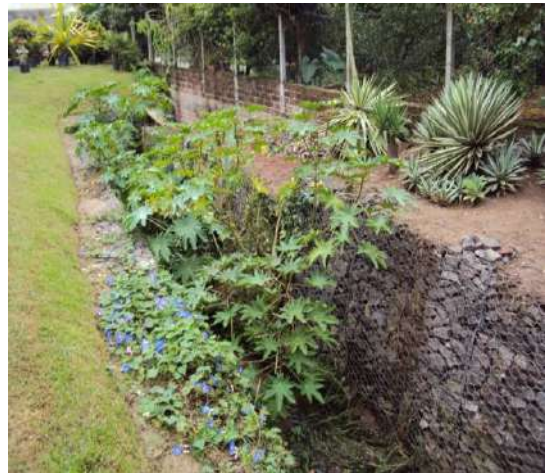
**Figura 27 – Continuação da drenagem canalizada atravessando a Rua Barão de Santo Ângelo.**

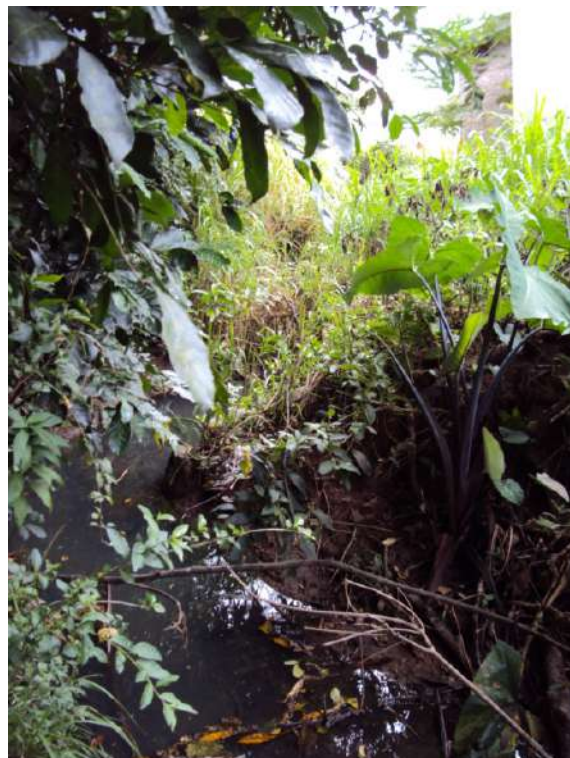
A drenagem que coincide com o limite nordeste do Parque tem curso de água perene, de competência baixa à moderada carregando por saltação materiais arenosos de granulometria fina a muito fina e frações finas de argila e silte por suspensão. Como citado anteriormente, seu leito de vazante apresenta largura média de meio metro e profundidade média inferior a dez centímetros. Essa drenagem, antes de ser canalizada, encontra com um pequeno curso d'água superficial vindo da área noroeste do parque. A canalização ocorre paralelamente à Rua Barão de Santo Ângelo, sendo que o fluxo é direcionado para o outro lado da referida rua (Figura 26 e Figura 27). Ressalta-se que suas águas recebem esgoto doméstico antes de cruzarem a área de interesse e, em função disto, a água apresenta odor fétido e coloração típica (Figura 28).

**Figura 28 - Coloração típica de água após entrada de esgoto.**

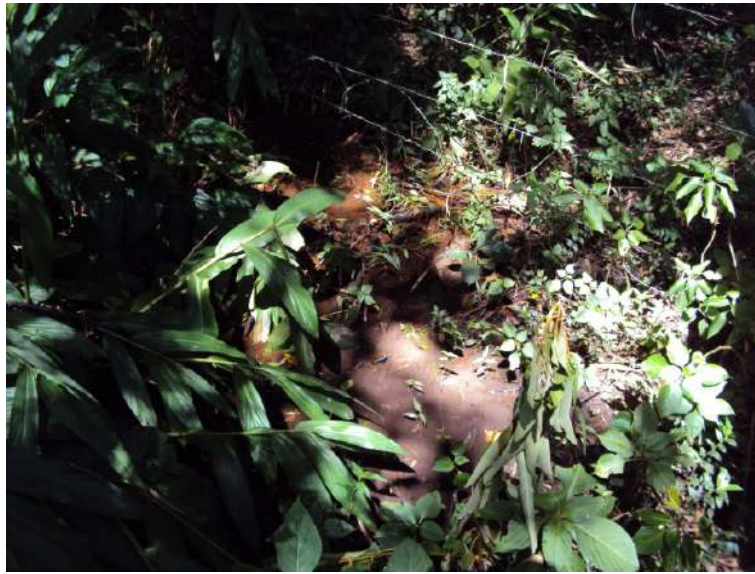
A drenagem que nasce a noroeste do Parque (fora dos limites da área), nas imediações do final da Rua Almiro Lau é de competência baixa (Figura 29). Tem seu curso correndo livre por cerca de 50 metros (Figura 30), sendo posteriormente canalizado passando próximo às residências que situadas à jusante (Figura 31 e Figura 32). Logo após, junto ao limite do Parque, suas águas são despejadas através de duas tubulações, uma a norte e outra mais a sul (Figura 33 e Figura 34).

**Figura 29 – Nascente no final da Rua Almiro Lau, fora da área do Parque.**

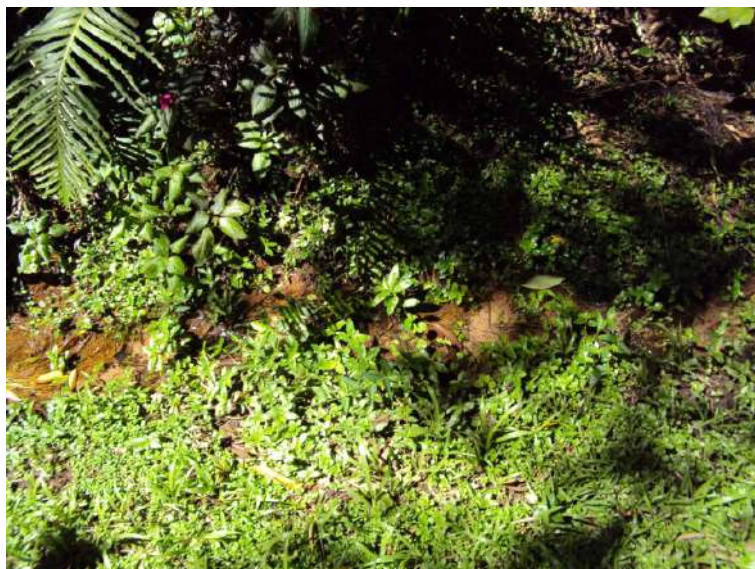
**Figura 30 - Curso correndo livre ainda fora da área do Parque.**

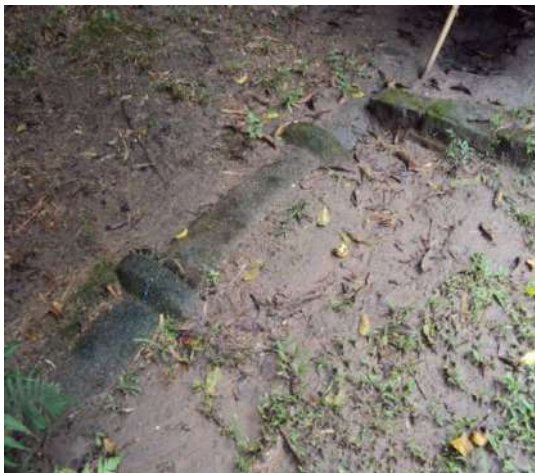
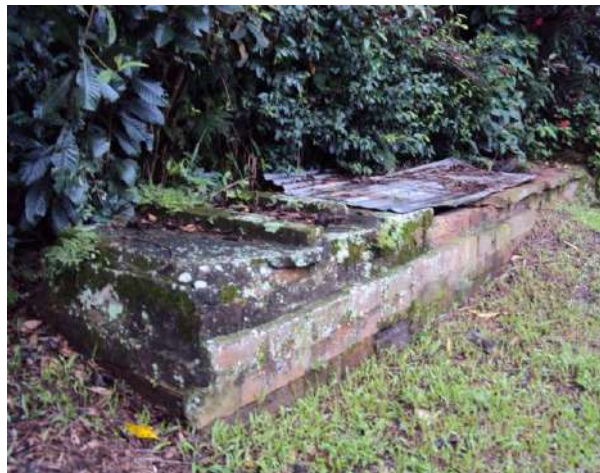
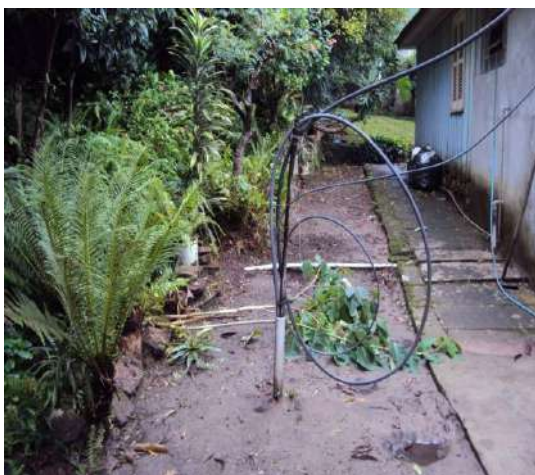
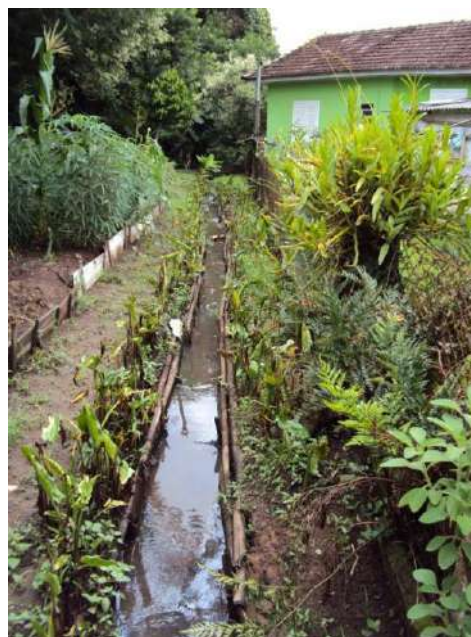
**Figura 31 – Trechos de canalização da drenagem.**

**Figura 32 – Trechos de canalização da drenagem.**

**Figura 33 – Trechos de canalização da drenagem.**

**Figura 34 – Trechos de canalização da drenagem.**

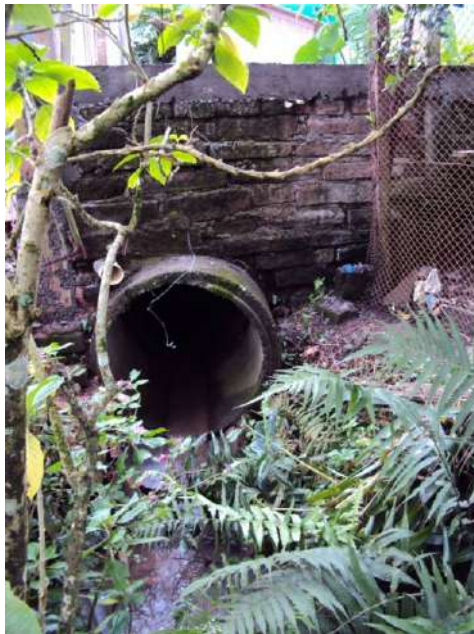
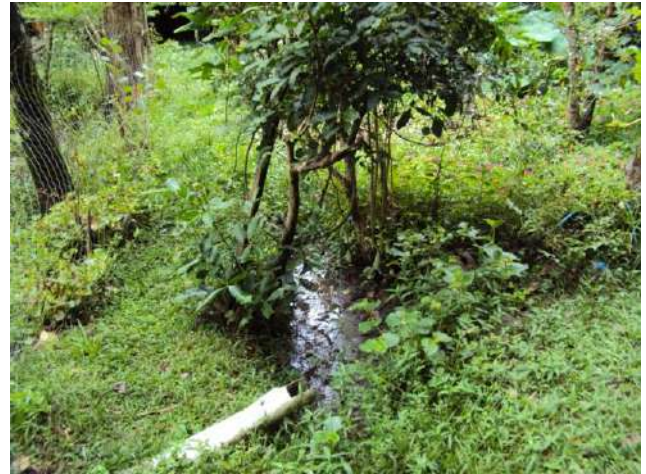
**Figura 35 – Drenagem despejada dentro da área do Parque através de duas tubulações distintas.**

**Figura 36 - Drenagem despejada dentro da área do Parque através de duas tubulações distintas.**

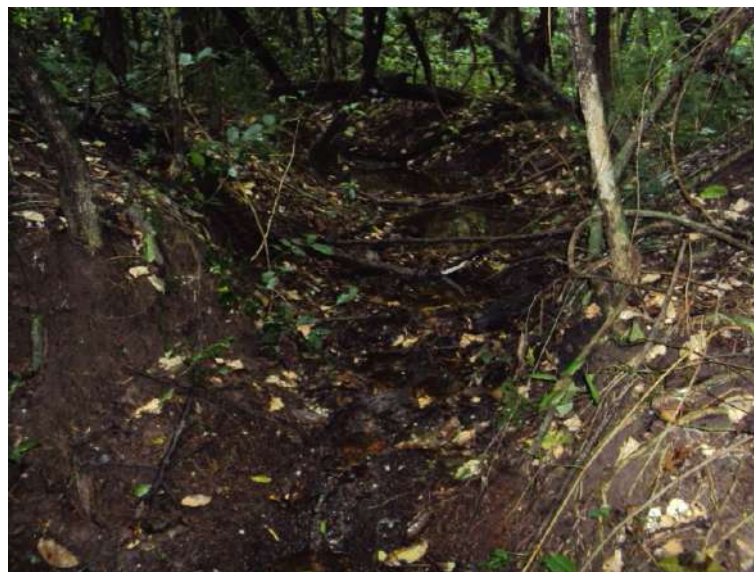
O braço norte, já dentro da área de estudo, tem seu terço superior de montante caracterizado, inicialmente, por um local plano de e solo bastante encharcado (Figura 37) e em seguida passa a formar uma intrincada rede de pequenas drenagens pelo aumento de declividade do terreno (Figura 38). Antes de deixar a área do Parque através da Rua Barão de Santo Ângelo, une-se à drenagem descrita anteriormente. Suas águas também são marcadas por odor fétido e coloração escura.

**Figura 37 - Área plana e encharcada.**

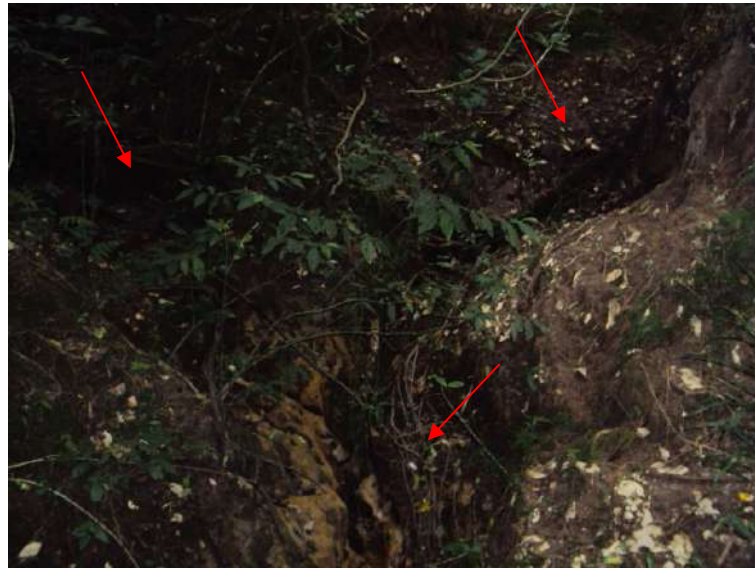
**Figura 38 - Rede intrincada de drenagem.**

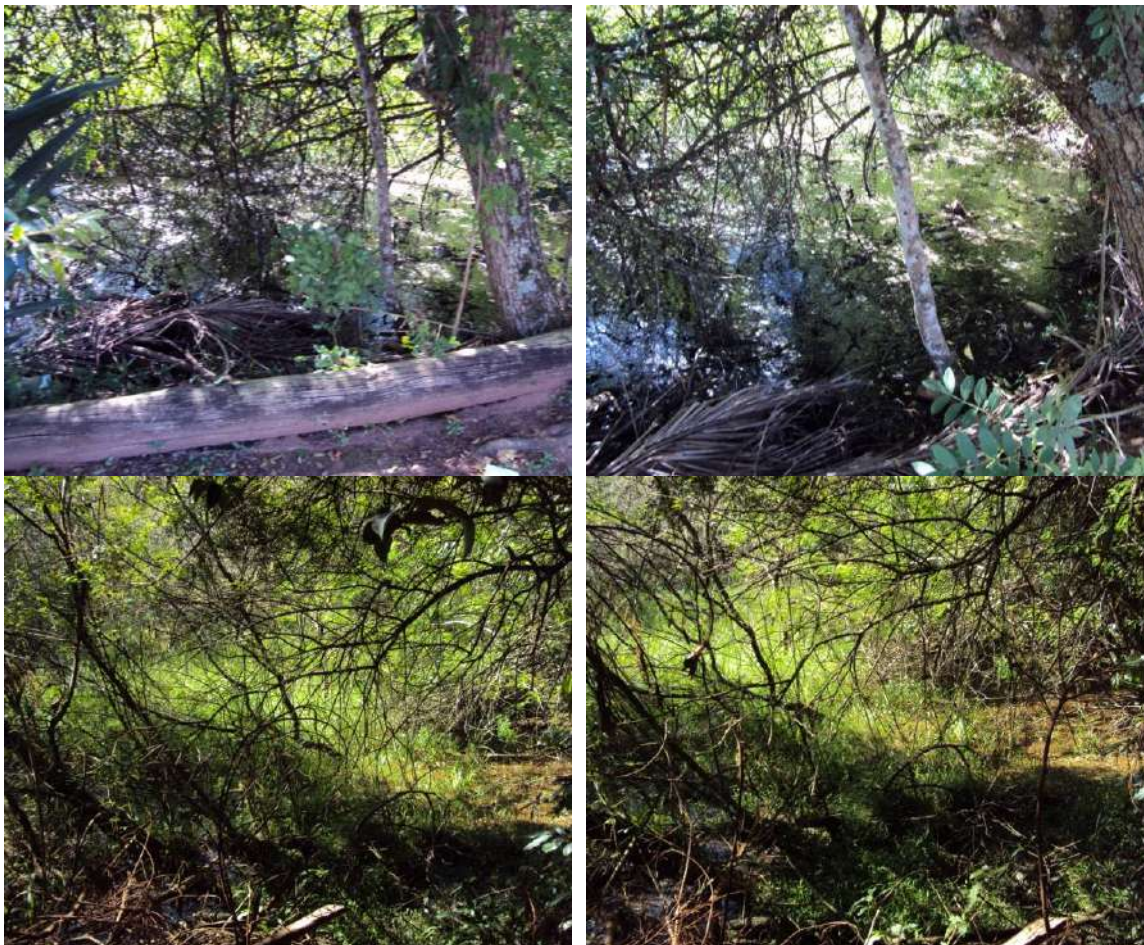
**Figura 39, 40, 41 e 42- Área permanentemente alagada.**

O braço sul também com orientação oeste-leste, alimenta uma área permanentemente alagada. Esta área localiza-se na porção nordeste, ao lado da Rua Barão de Santo Ângelo e por sua vez também acumula a água drenada das partes mais altas, apresentando a mesma situação degradante das drenagens adjacentes (Figura 39).

Ressalta-se, portanto, que na porção norte do Parque não ocorrem afloramentos do lençol freático (nascentes). O solo desta região é mais arenoso o que evita áreas de acúmulo de água, com exceção da área alagada junto a Rua Barão de Santo Ângelo.

| FIGURA 39, 40, 41 E 42- ÁREA PERMANENTEMENTE ALAGADA. .... | 65 |

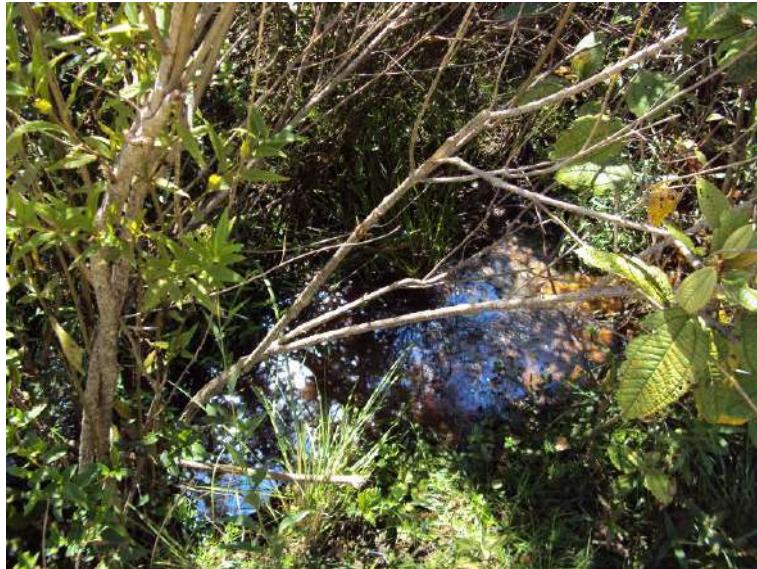
**Figura 43 – Nascente de montante N02.**

As nascentes N01 e N02 dão origem ao menor e menos volumoso dos cursos d'água deste sistema (curso d'água oeste). A N02 é a sua nascente de montante, localizada às margens de uma das trilhas principais e apresenta pequena vazão de água (Figura 43). Nesta porção a água corre em uma vala de provável origem antrópica que corta a área do Parque de norte a sul e que está preservada neste trecho (Figura 44).

| FIGURA 43 – NASCENTE DE MONTANTE N02. .... | 66 |

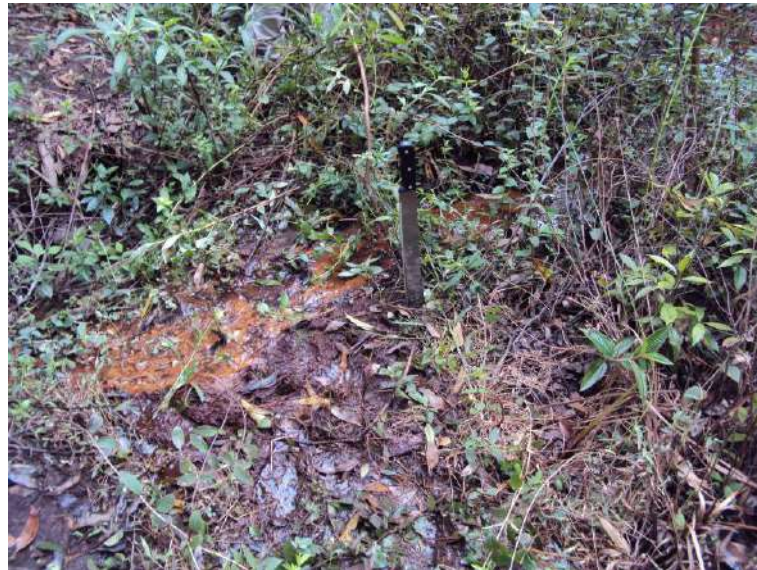
**Figura 45 - Braço d'água vindo da nascente N01.**

A N01, de maior vazão, dá origem ao braço que encontra o curso d'água na porção mais a sul, pela margem oeste, antes da canalização (Figura 45). Ambas são nascentes com acúmulo d'água inicial, sendo que a N01 ocorre em terreno bastante alagadiço com surgência difusa.

| FIGURA 45 - BRAÇO D'ÁGUA VINDO DA NASCENTE N01. .... | 67 |

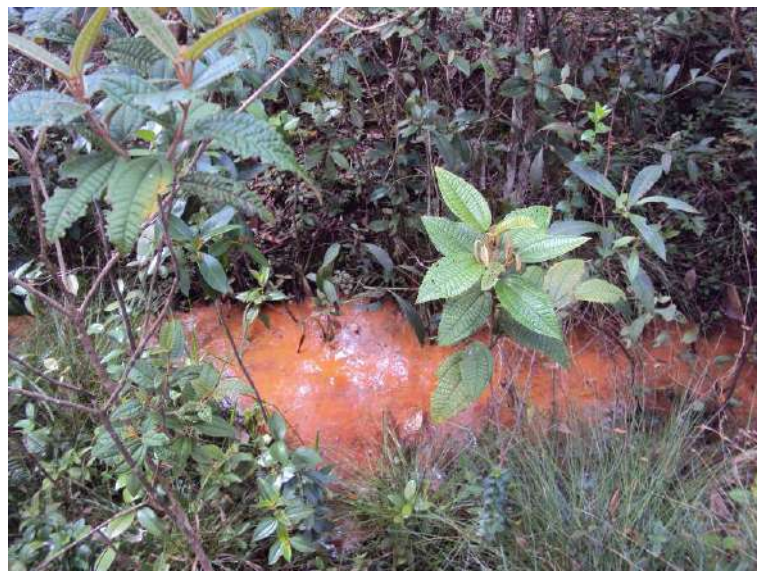
**Figura 46 - Coloração ferruginosa junto ao trecho superior.**

O curso d'água em geral apresenta coloração ferruginosa no trecho superior (Figura 46). No trecho médio ele é canalizado, passando sob a estrada de acesso à sede principal do Parque (Figura 47). Sua desembocadura localiza-se no Sistema Sul, junto ao arroio Vila Kunz, ainda dentro dos limites da área de estudo. Depois de sair da

| FIGURA 46 - COLORAÇÃO FERRUGINOSA JUNTO AO TRECHO SUPERIOR. .... | 67 |

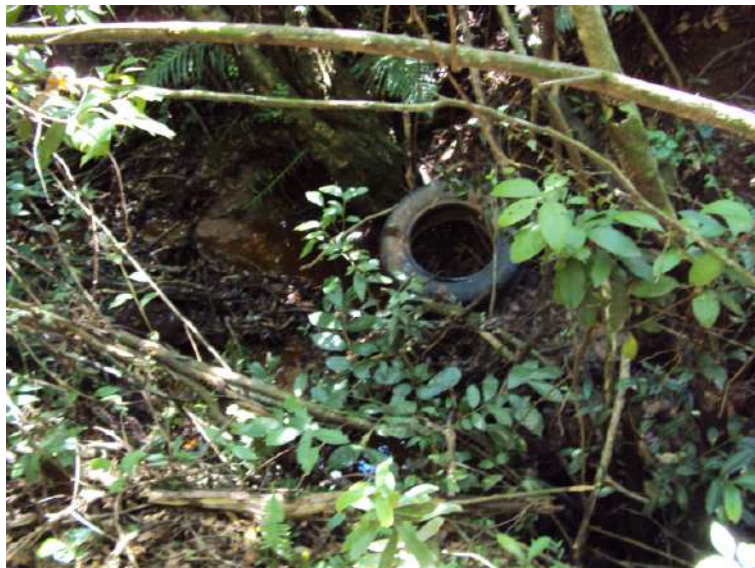
**Figura 48 - Trecho com presença de lixo próximo a desembocadura no arroio Vila Kunz.**

tubulação, já no trecho médio e desembocadura, apresenta coloração escura, odor fétido e é verificada a presença de lixo junto ao leito (Figura 48).

| FIGURA 48 - TRECHO COM PRESENÇA DE LIXO PRÓXIMO A DESEMBOLCADURA NO ARROIO VILA KUNZ..... | 68 |
