Consultoria para Apoiar a Estruturação do Programa de Concessões e
Parcerias Público-Privadas do Estado do Rio Grande do Sul

Volume 2 - Estudos de Engenharia - Tomo II - Cadastro Geral do Zoológico

3.1 Conhecimento da Situação Atual

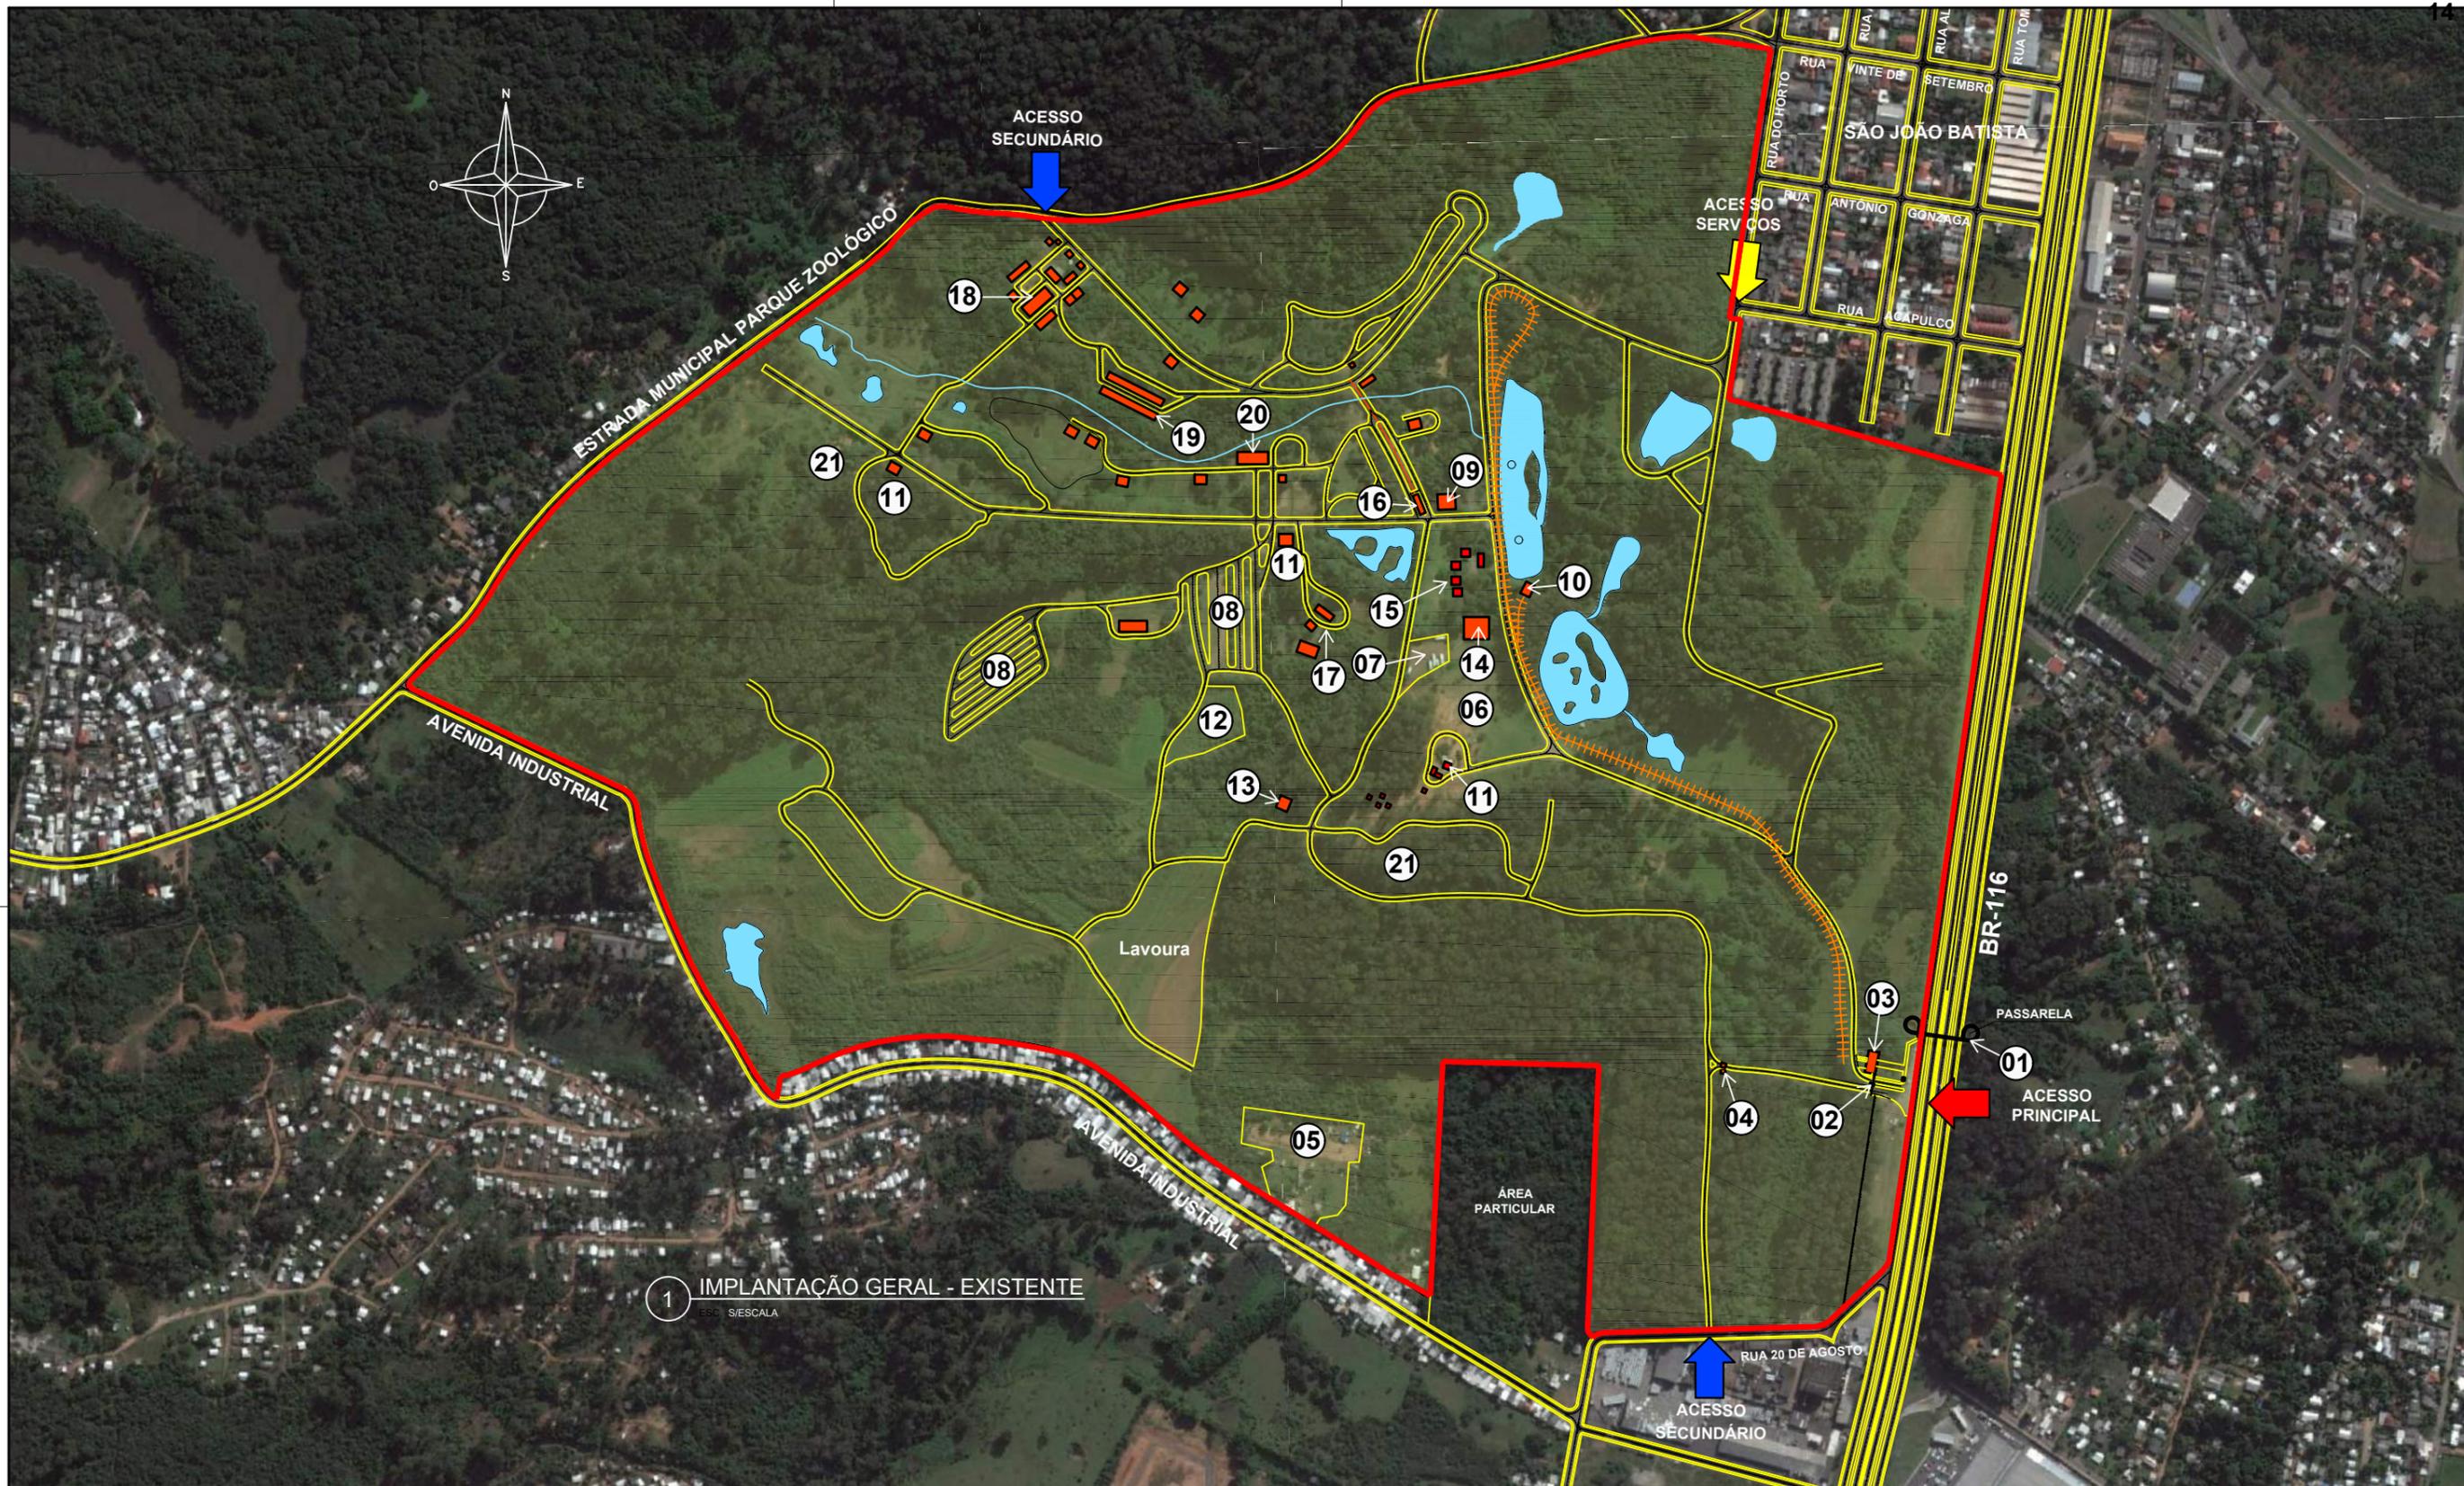
1 IMPLANTAÇÃO GERAL - EXISTENTE
ESC. 1/ESCALA

A seguir, estão apresentados os desenhos da implantação geral existente e do zoneamento atual do Parque Zoológico de Sapucaia do Sul.

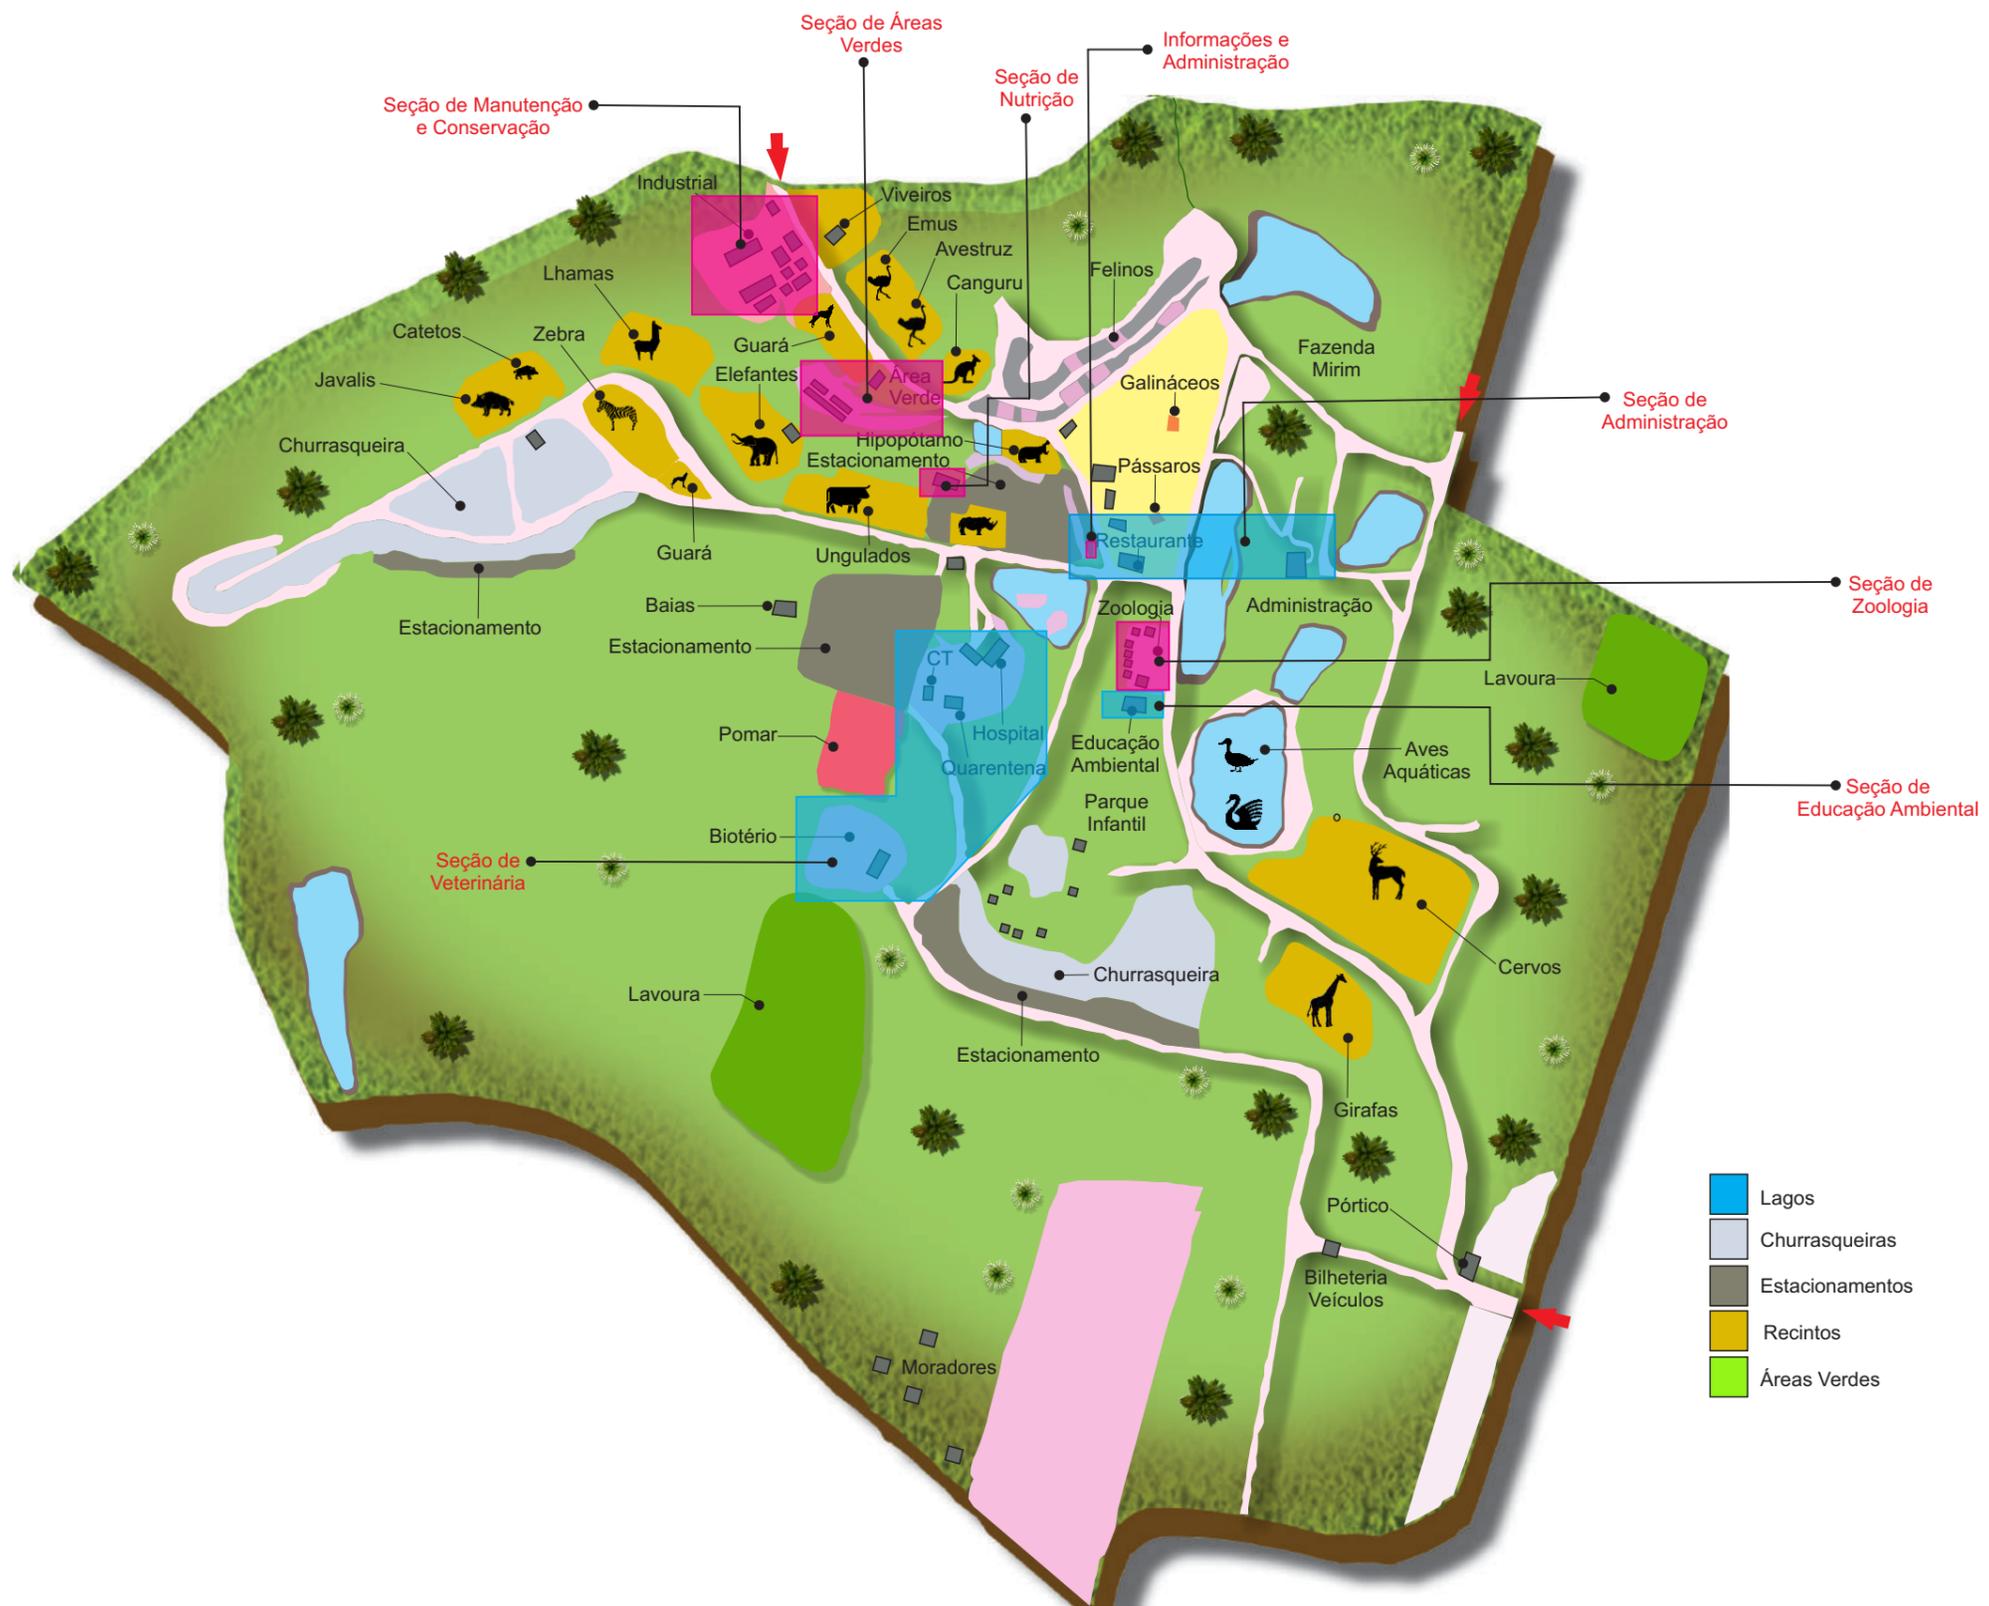
LEGENDA	
	LIMITES DO ZOOLOGICO a = 1.590.483,00 m ²
	ACESSO PRINCIPAL
	ACESSO - SERVIÇOS
	ACESSO SECUNDÁRIO
	EDIFICAÇÕES

EMPRESAS:					
CLIENTE: GOVERNO DO ESTADO DO RIO GRANDE DO SUL					
DESENHO: PARQUE ZOOLOGICO DE SAPUCAIA DO SUL IMPLANTAÇÃO GERAL - EXISTENTE					
DATA:	01/08/2017	ESCALA:	SEM ESCALA	REVISÃO:	00
RESPONSÁVEL:				FÁBIO ROSSIT PADILHA CREA - 068.250.687-4 	
NÚMERO DE FOLHAS:				01/01

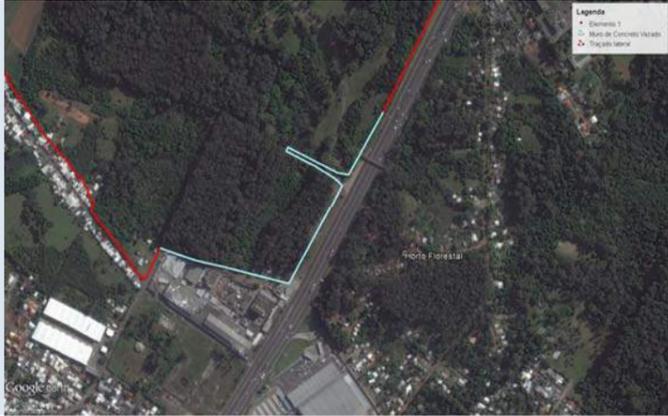
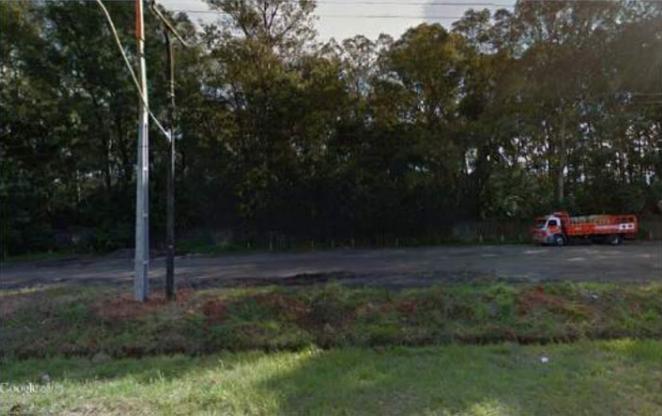
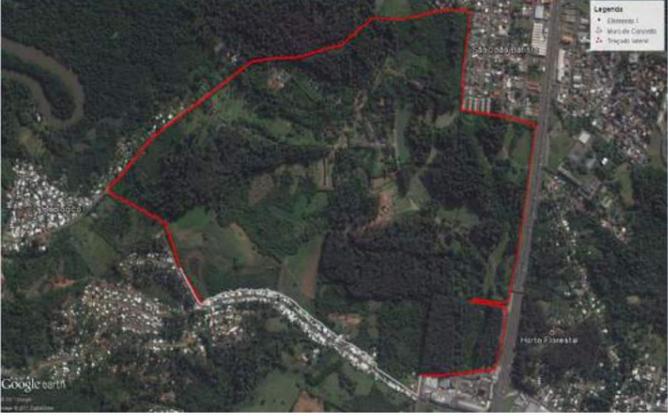
Tabela 3 - Cadastro de Área Patrimonial - Muros

29°48'8.22"S	51° 9'58.90"O	1.016,00	2,50	Perfil de concreto	Bom	-

Sem Acesso	29°48'7.71"S	51°10'29.68"O	1.368,00	2,50	Muro de bloco de concreto	Bom	Perímetro Urbano

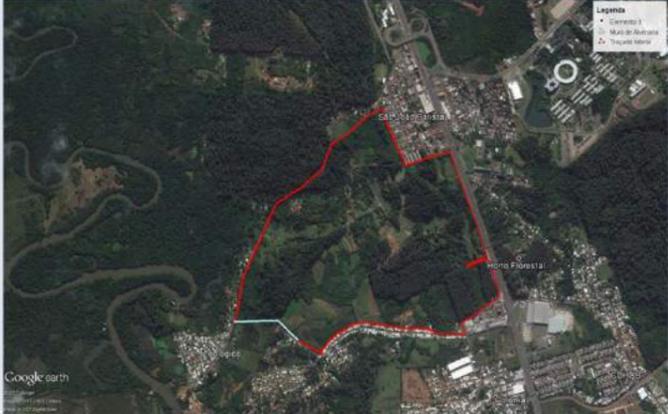
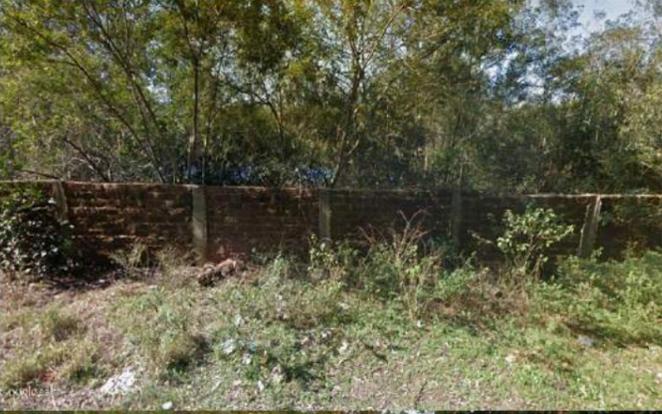
O Parque Zoológico de Sapucaia do Sul possui o perímetro fechado, com muros construídos em blocos de concreto, elementos em concreto pré-moldados e alvenaria em blocos cerâmicos, com alturas que variam entre 1,80 e 2,50 m. Os muros encontram-se em bom estado de conservação, com exceção do segmento em blocos cerâmicos, que está deteriorado.

29°47'57.28"S	51°10'50.87"O	676,00	1,80	Muro de bloco cerâmico	Ruim	-

- Reconstrução de 700 m de muro de divisa em blocos de cerâmica deteriorados;
- Recuperação e/ou substituição dos elementos pré-moldados de concreto das vias em estado de conservação ruim.

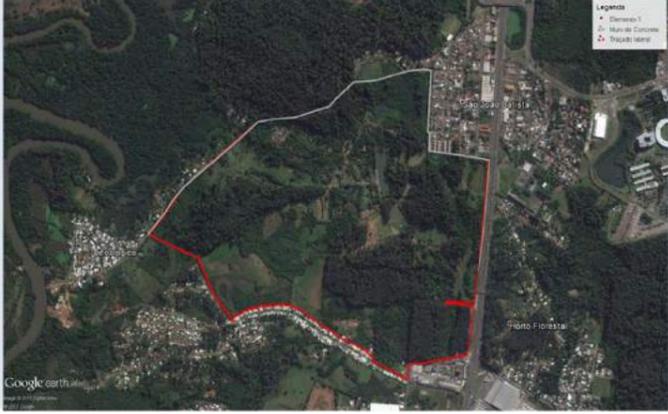
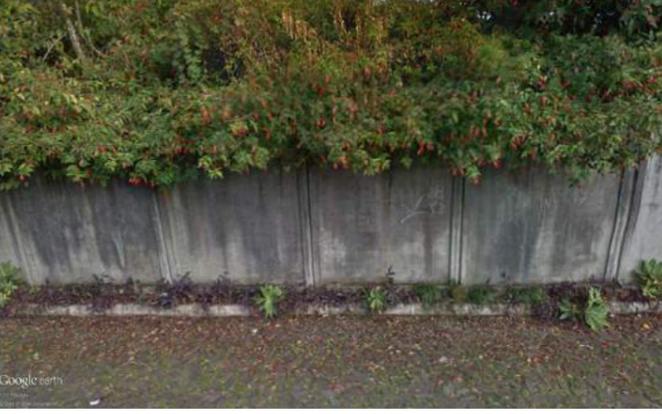
29°47'30.09"S	51°10'20.02"O	3.079,00	2,00	Muro em concreto pré-moldado	Bom	-

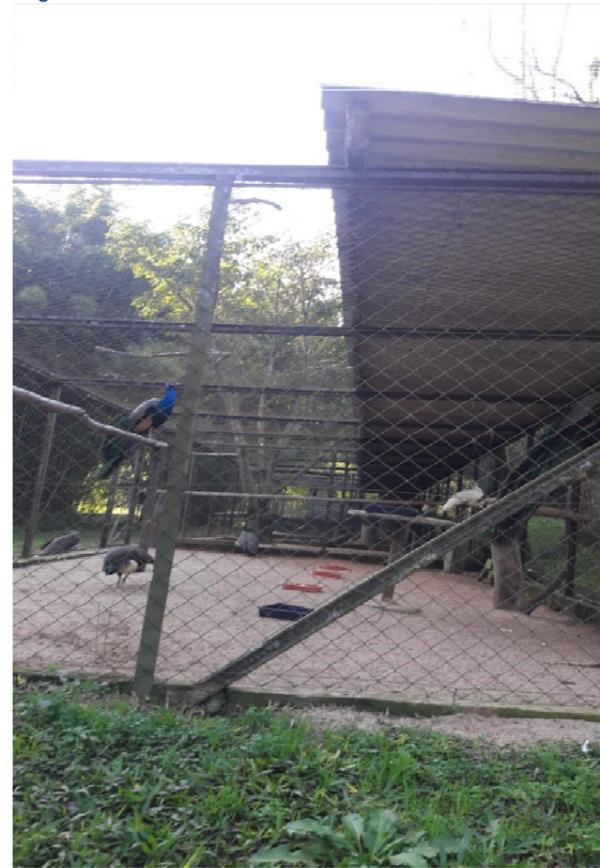
Figura 11 - Setor Extra - Bateria de Aves.

Possui a bateria de nove recintos novos com estruturas metálicas e telas trançadas, que contam com câmera de segurança contra fuga, piso de areia, cobertura parcial, comedouros e bebedouros removíveis, poleiros e caixas de abrigo.

Quando da troca de animais alojados nos recintos, os mesmos são desinfetados com a substituição da areia e o uso de vassoura de fogo.

Os recintos encontram-se em boas condições de conservação.

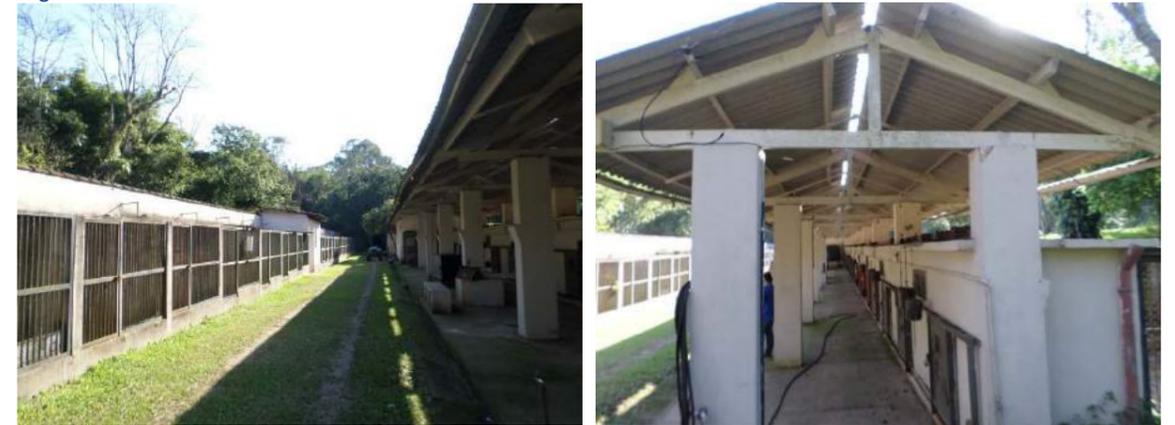
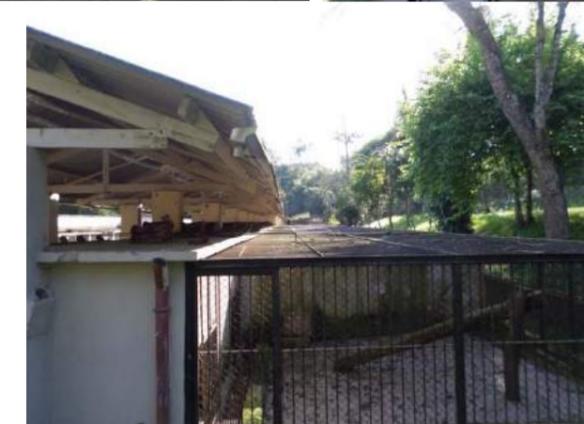
Figura 12 - Setor Extra - Bateria de Carnívoros.

Não há corredor de segurança nesta ala.

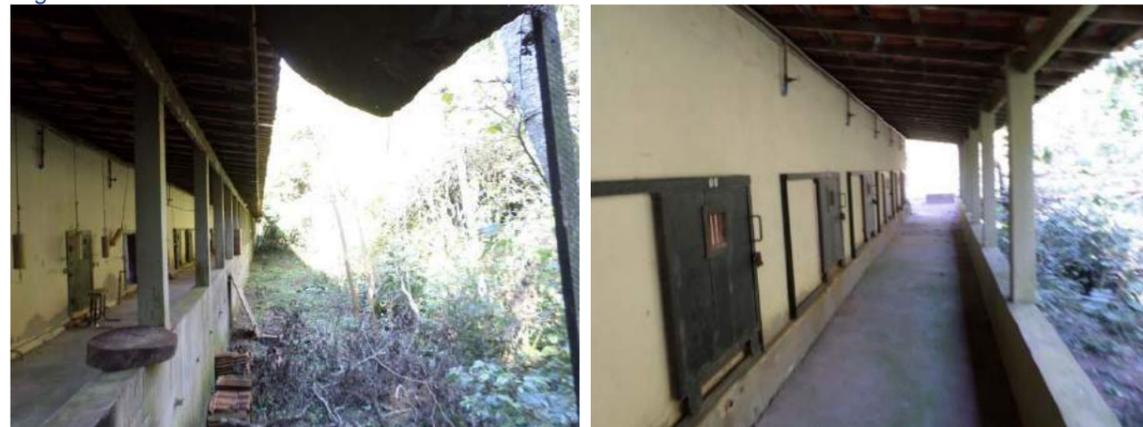
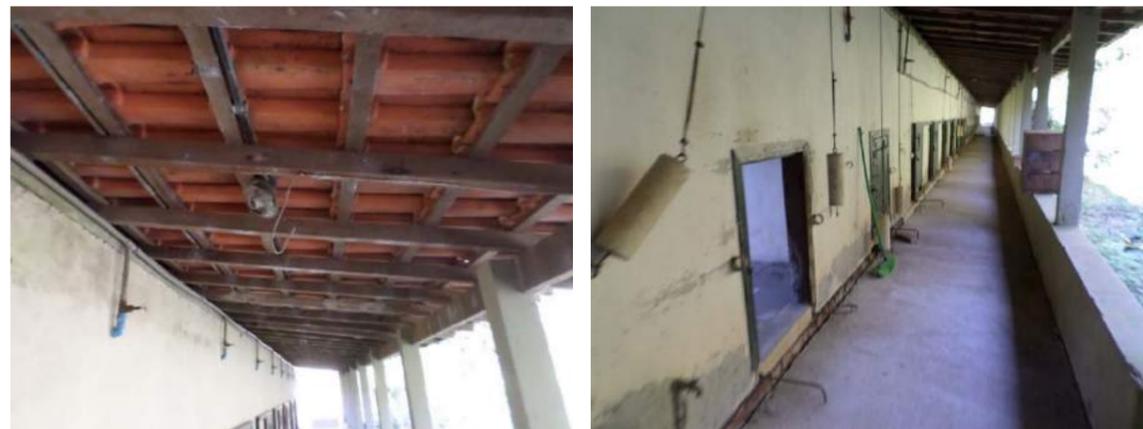
Figura 13 - Setor Extra - Bateria de Animais Diversos.

O corredor de acesso aos locais de câmbio não possui sistema de segurança contra a fuga de animais.

Não há iluminação elétrica no local.

Durante a visita, observou-se que alguns espécimes ali alojados estavam desambientados, em função da falta de poleiros para os porcos-espinhos e para os macacos-prego.

Estado de conservação

Bateria de animais diversos

Falta de iluminação

Falta de porta

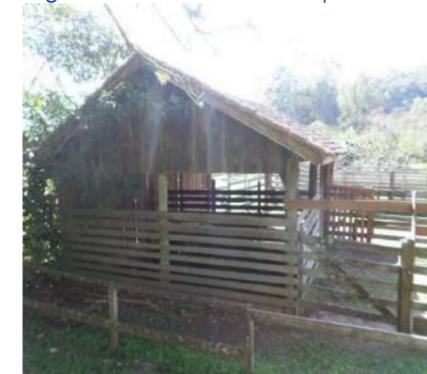
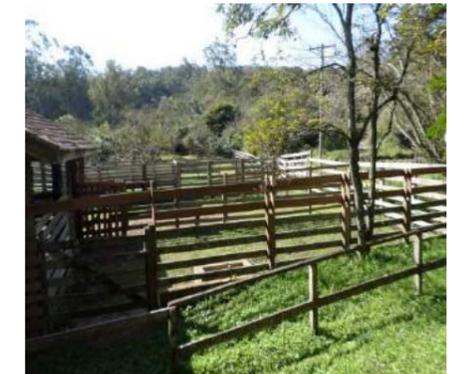
Figura 14 - Setor Extra - Piquetes.

Os piquetes possuem área de abrigo com bebedouro e comedouro, com o piso gramado.

- Adequação das instalações dos recintos que estão em desacordo com a legislação vigente do IBAMA e com a Secretaria Estadual de Meio Ambiente do Rio Grande do Sul;
- Implantação de sistema de coleta e tratamento de esgotos;
- Instalação de luminárias nos corredores;
- Manutenção e reparos em geral nas instalações elétricas e hidráulicas;
- Implantação de recintos com tanque d'água, para o atendimento de animais com hábitos aquáticos (jacarés, lontras, entre outros);
- Implantação de corredores contra a fuga de animais nos recintos, que não possuem este sistema de segurança;
- Implantação de programa de manutenção, para a correção de falhas estruturais nos recintos, que apresentam rachaduras nas paredes de alvenaria;
- Reparos nos pisos de cimentados;
- Troca de alambrados danificados e reparos em estruturas metálicas de coberturas.

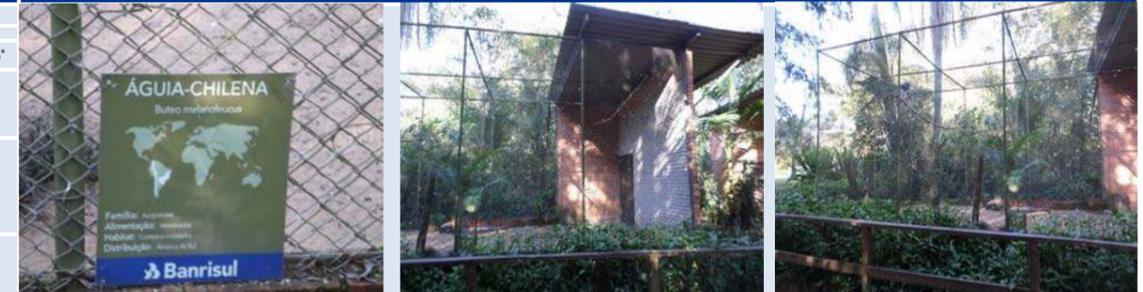
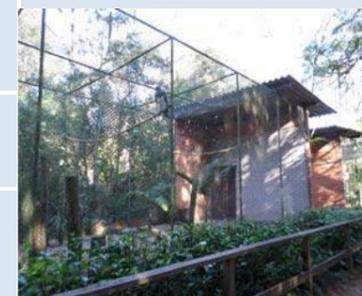
Fotos do Recinto

Informações sobre o Recinto que aloja: Aves				Coordenadas	
1. Animal	2. Altura do Recinto	3. Área do Recinto	S	W	
Águia Chilena	12,00 m	12,00 m ²	29°47'37,4"	51°10'16,35"

20. Segurança do Tratador		21. Estado de Conservação do Recinto			
<input checked="" type="checkbox"/> Adequada <input type="checkbox"/> Inadequada		<input checked="" type="checkbox"/> Bom <input type="checkbox"/> Regular <input type="checkbox"/> Ruim

Item	Nome Científico	Nome Comum	Intervenções Necessárias	Coordenadas	
				S	W
1	Buteo melanoleucus	Águia chilena	Reparos e pintura no alambrado e na cerca de madeira do recinto Poda da vegetação entre a cerca de madeira e o alambrado Limpeza e pintura das paredes de alvenaria de tijolo aparente	29°47'37,4"	51°10'16,35"
2	Anodorhynchus hyacinthinus	Arara azul	Reparos e pintura no alambrado e na cerca de madeira do recinto Poda da vegetação entre a cerca de madeira e o alambrado Limpeza e pintura das paredes de alvenaria de tijolo aparente	29°47'38,8"	51°10'16,98"
3	Ara clooptera	Arara vermelha e verde	Reparos e pintura no alambrado e na cerca de madeira do recinto Poda da vegetação entre a cerca de madeira e o alambrado Limpeza e pintura das paredes de alvenaria de tijolo aparente	29°47'37,21"	51°10'15,84"
4	Ara ararauna/Ara chloroptera/ Ara macao /Anodorhynchus hyacinthinus	Arara azul e amarela, Arara vermelha e verde, Arara vermelha e amarela e Arara azul	Reparos e pintura no alambrado e na cerca de madeira do recinto Poda da vegetação entre a cerca de madeira e o alambrado Limpeza e pintura das paredes de alvenaria de tijolo aparente Pintura dos troncos de madeira onde os alambrados estão fixados	29°47'39,34"	51°10'17,16"

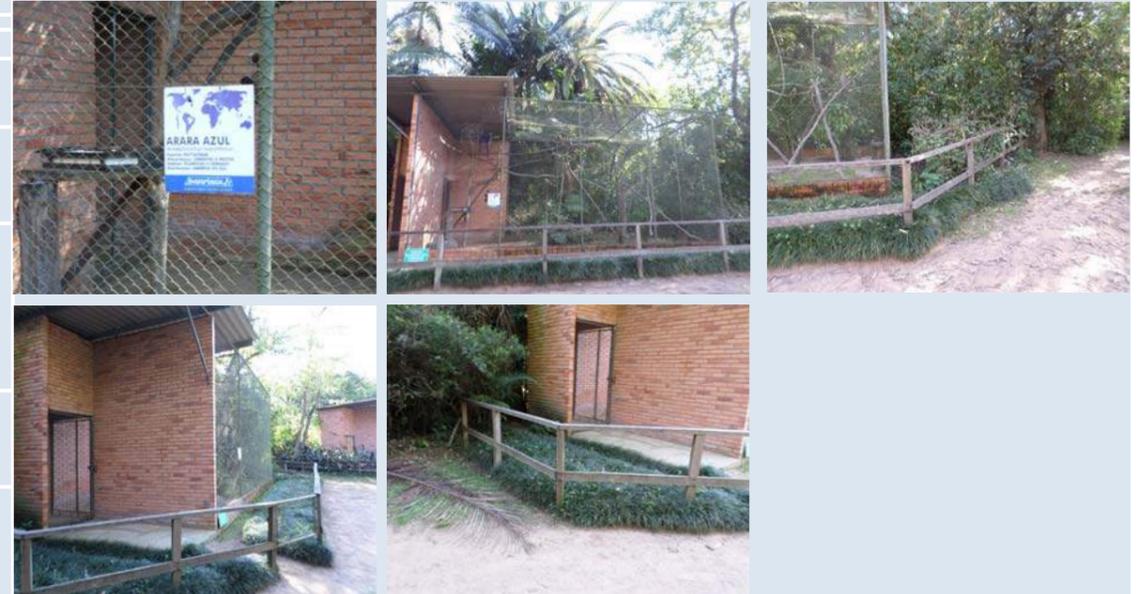
Fotos do Recinto

Informações sobre o Recinto que aloja: Aves				Coordenadas	
1. Animal	2. Altura do Recinto	3. Área do Recinto	S	W	
Arara Azul	12,00 m	12,00 m ²	29°47'38,82"	51°10'16,98"

20. Segurança do Tratador		21. Estado de Conservação do Recinto			
<input checked="" type="checkbox"/> Adequada <input type="checkbox"/> Inadequada		<input checked="" type="checkbox"/> Bom <input type="checkbox"/> Regular <input type="checkbox"/> Ruim

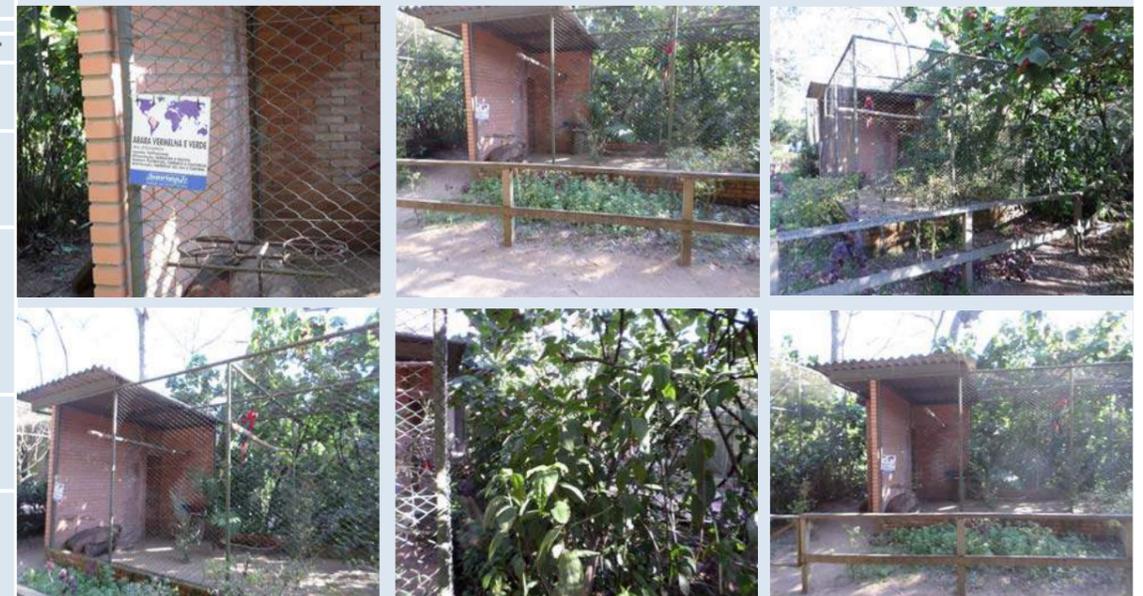
Fotos do Recinto

Informações sobre o Recinto que aloja: Aves				Coordenadas	
1. Animal	2. Altura do Recinto	3. Área do Recinto	S	W	
Arara Vermelha e Verde	3,50 m	24,00 m ²	29°47'37,21"	51°10'15,84"

20. Segurança do Tratador		21. Estado de Conservação do Recinto			
<input checked="" type="checkbox"/> Adequada <input type="checkbox"/> Inadequada		<input checked="" type="checkbox"/> Bom <input type="checkbox"/> Regular <input type="checkbox"/> Ruim

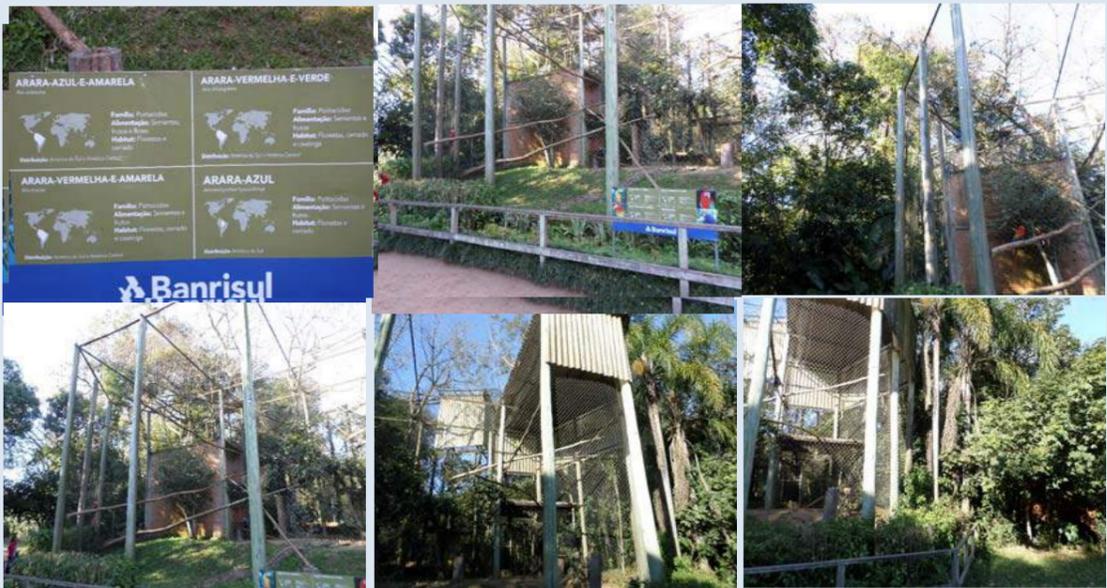
Informações sobre o Recinto que aloja: Aves				Coordenadas	
1. Animal	2. Altura do Recinto	3. Área do Recinto	S	W	
Araras Diversas	3,50 m	24,00 m ²	29°47'39,94"	51°10'17,16"

20. Segurança do Tratador		21. Estado de Conservação do Recinto			
<input checked="" type="checkbox"/> Adequada <input type="checkbox"/> Inadequada		<input checked="" type="checkbox"/> Bom <input type="checkbox"/> Regular <input type="checkbox"/> Ruim

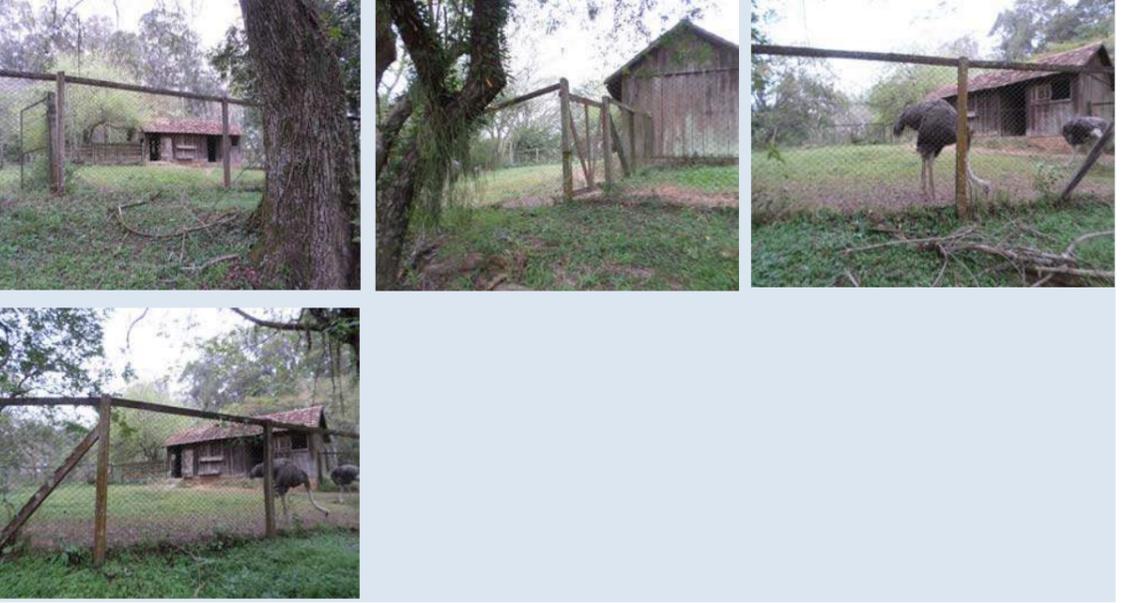
Informações sobre o Recinto que aloja: Aves				Coordenadas	
1. Animal	2. Altura do Recinto	3. Área do Recinto	S	W	
Avestruz		315,72 m²	29°47'42,22"	51°10'39,08"

20. Segurança do Tratador		21. Estado de Conservação do Recinto			
<input checked="" type="checkbox"/> Adequada <input type="checkbox"/> Inadequada		<input type="checkbox"/> Bom <input checked="" type="checkbox"/> Regular <input type="checkbox"/> Ruim

5	Struthio camelus	Avestruz	Reparos e pintura da cerca de madeira do recinto e na tela tipo alambrado Poda da vegetação rasteira no entorno da cerca e no interior do recinto Reparos em geral na estrutura e nas esquadrias de madeira e pintura da casa que abriga os animais Reparo no portão de madeira, de acesso ao interior do recinto Substituição de telhas cerâmicas do telhado da casa que abriga os animais	29°47'42,22"	51°10'39,08"
6	Caracara plancus	Carancho caracará	Reparos e pintura no alambrado e na cerca de madeira do recinto Poda da vegetação entre a cerca de madeira e o alambrado Limpeza e pintura das paredes de alvenaria de tijolo aparente, inclusive com impermeabilização da parede	29°47'38,37"	51°10'16,35"
7	Milvago chimachima	Carrapateiro/Chimango	Reparos e pintura no alambrado e na cerca de madeira do recinto Poda da vegetação entre a cerca de madeira e o alambrado Limpeza e pintura das paredes de alvenaria de tijolo aparente	29°47'37,35"	51°10'16,51"

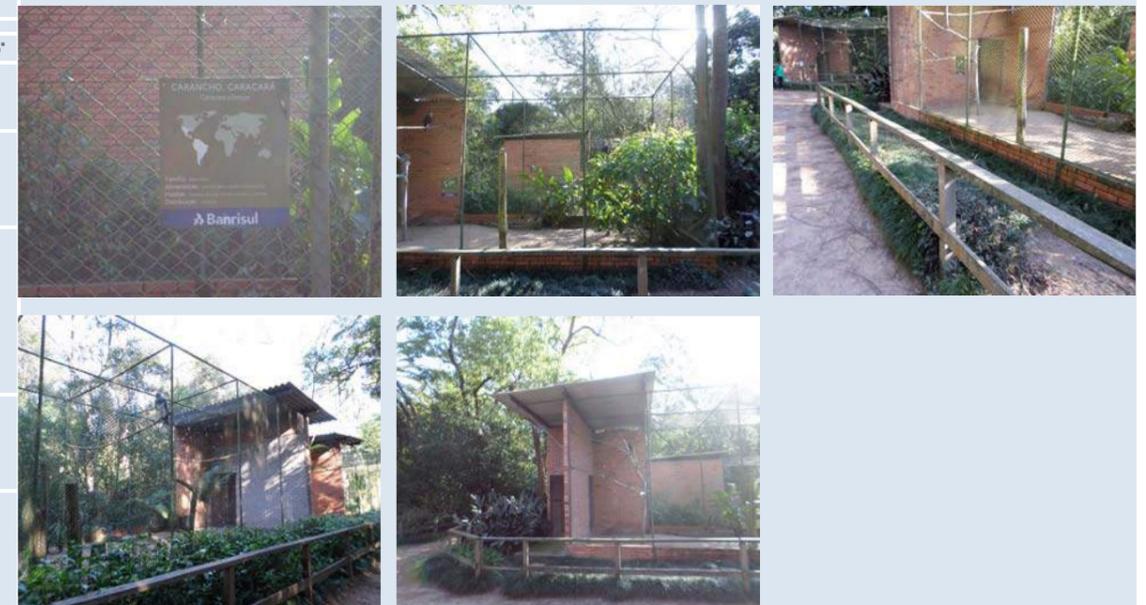
Fotos do Recinto

Informações sobre o Recinto que aloja: Aves				Coordenadas	
1. Animal		2. Altura do Recinto	3. Área do Recinto	S	W
Carancho Caracará		12,00 m	12,00 m ²	29°47'38,37"	51°10'16,55"

20. Segurança do Tratador		21. Estado de Conservação do Recinto			
<input checked="" type="checkbox"/> Adequada <input type="checkbox"/> Inadequada		<input checked="" type="checkbox"/> Bom <input type="checkbox"/> Regular <input type="checkbox"/> Ruim

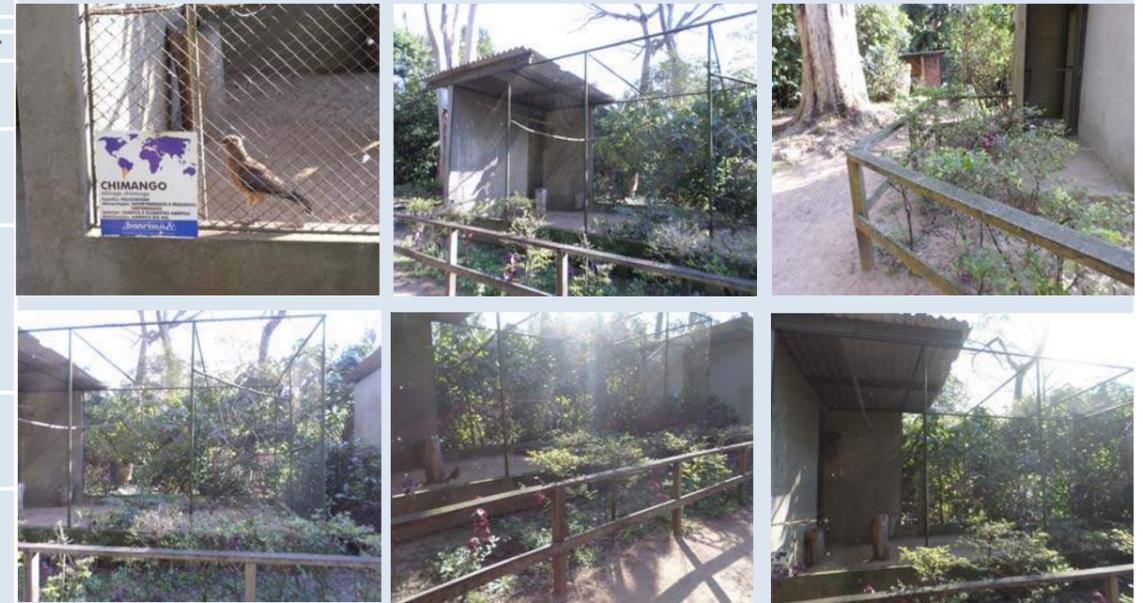
Fotos do Recinto

Informações sobre o Recinto que aloja: Aves				Coordenadas	
1. Animal	2. Altura do Recinto	3. Área do Recinto	S	W	
Carrapateiro	4,00 m	12,00 m ²	29°47'37,35"	51°10'16,51"

20. Segurança do Tratador		21. Estado de Conservação do Recinto			
<input checked="" type="checkbox"/> Adequada <input type="checkbox"/> Inadequada		<input checked="" type="checkbox"/> Bom <input type="checkbox"/> Regular <input type="checkbox"/> Ruim

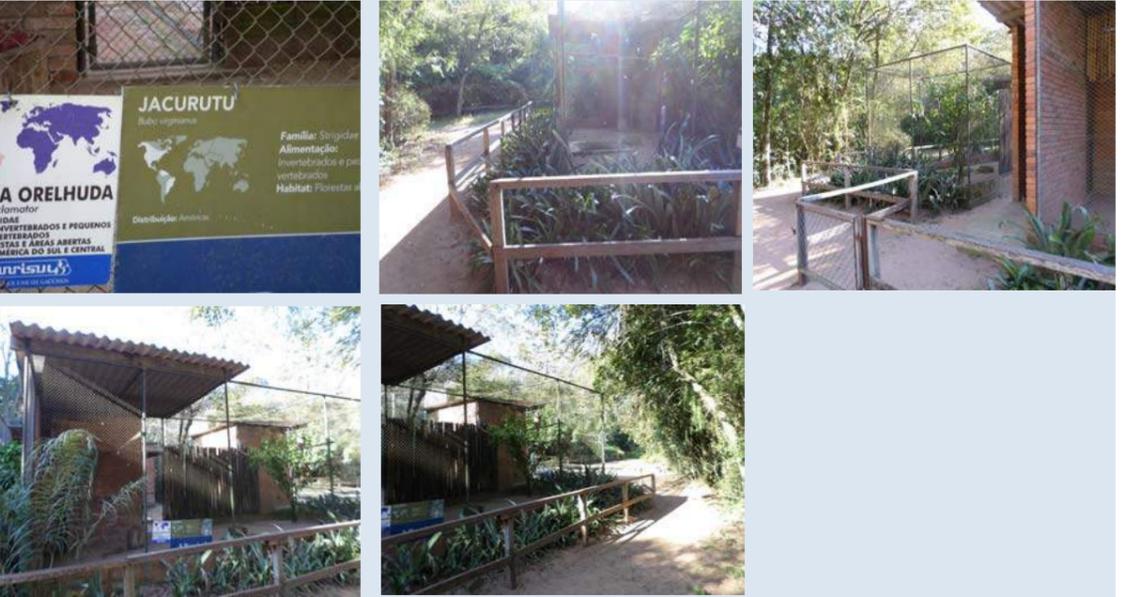
Informações sobre o Recinto que aloja: Aves				Coordenadas		Fotos do Recinto	
1. Animal	2. Altura do Recinto	3. Área do Recinto			S	W	
Coruja Orelhuda	4,00 m	12,00 m ²			29°47'39,88"	51°10'17,46"

21. Estado de Conservação do Recinto			
				<input checked="" type="checkbox"/> Bom <input type="checkbox"/> Regular <input type="checkbox"/> Ruim			
				<input type="checkbox"/> Ruim			
Croqui de Localização

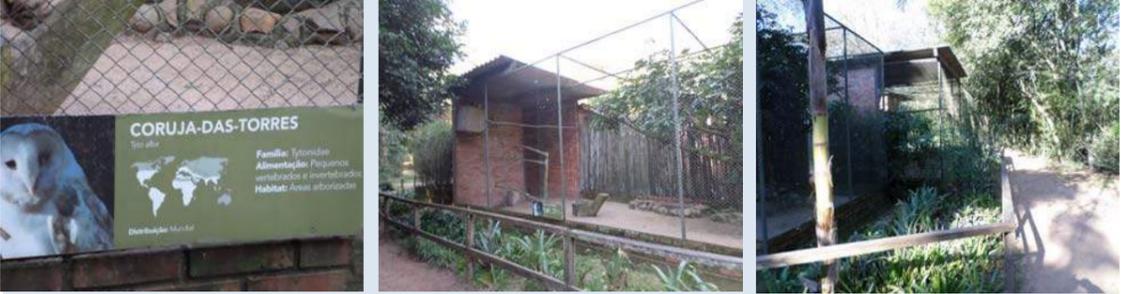
Informações sobre o Recinto que aloja: Aves				Coordenadas		Fotos do Recinto			
1. Animal	2. Altura do Recinto	3. Área do Recinto			S	W			
Coruja-das-Torres	4,00 m	12,00 m ²			29°47'39,88"	51°10'17,46"

20. Segurança do Tratador					21. Estado de Conservação do Recinto				
<input checked="" type="checkbox"/> Adequada <input type="checkbox"/> Inadequada					<input checked="" type="checkbox"/> Bom <input type="checkbox"/> Regular <input type="checkbox"/> Ruim

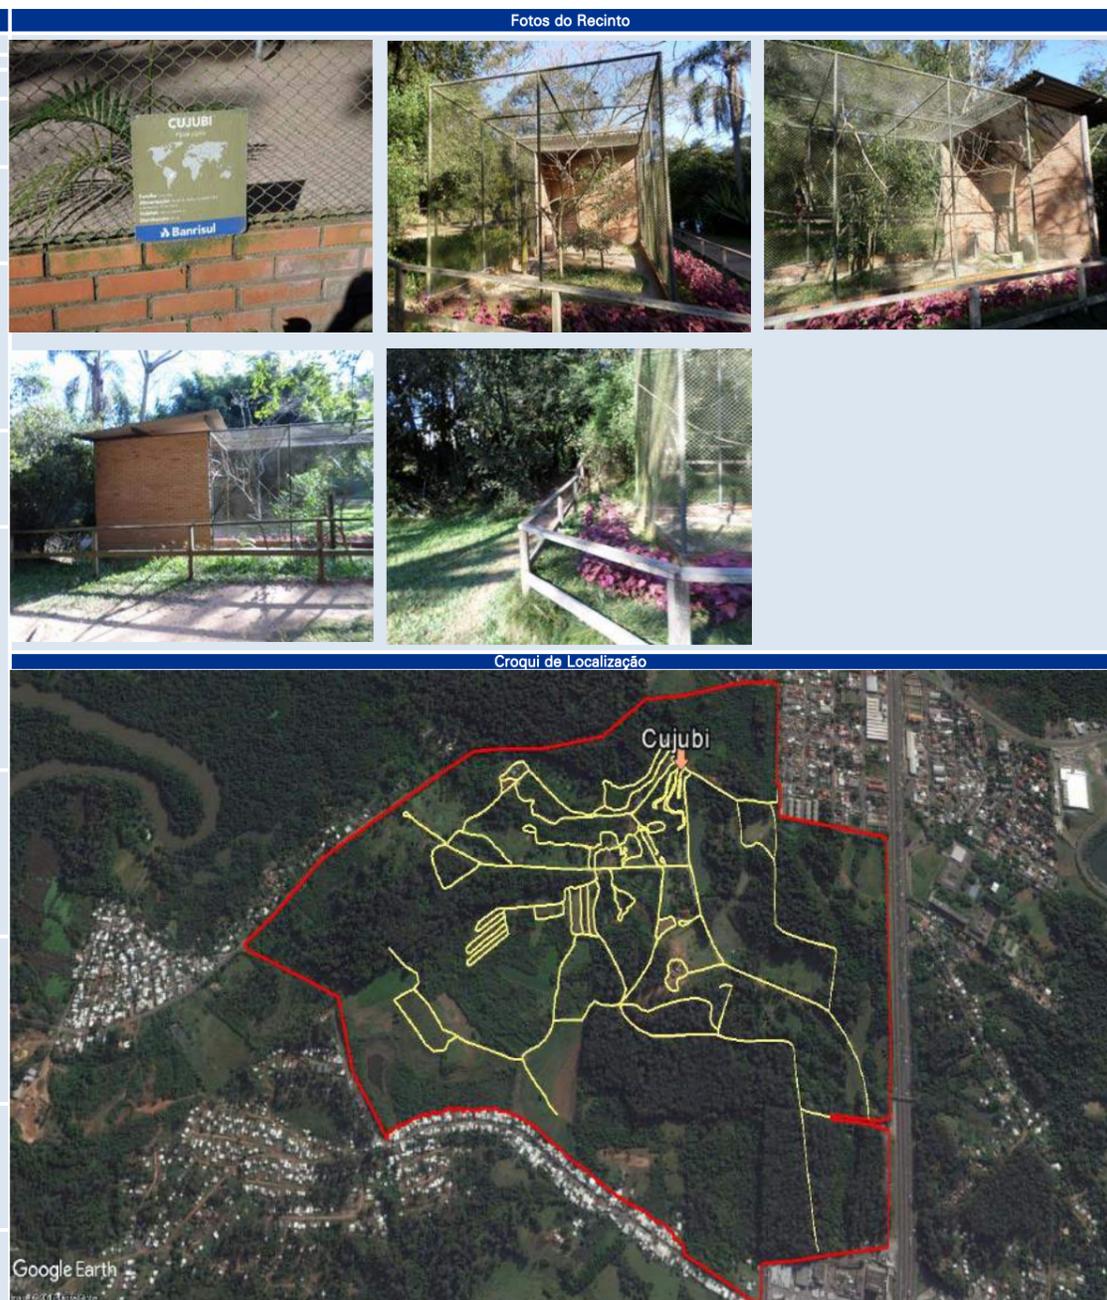
Informações sobre o Recinto que aloja: Aves				
1. Animal	2. Altura do Recinto	3. Área do Recinto	Coordenadas	
Cujubi	3,50 m	24,00 m ²	S	W
			29°47'36,73"	51°10'15,7"

20. Segurança do Tratador	21. Estado de Conservação do Recinto			
<input checked="" type="checkbox"/> Adequada <input type="checkbox"/> Inadequada	<input checked="" type="checkbox"/> Bom <input type="checkbox"/> Regular <input type="checkbox"/> Ruim

8	Milvago chimango	Chimango	Troca de telhas da cobertura do recinto Reparos e pintura no alambrado e na cerca de madeira do recinto Poda da vegetação entre a cerca de madeira e o alambrado Limpeza e pintura das paredes	29°47'38,54"	51°10'15,97"
9	Asio clamator	Coruja-orelhuda/Jacurutu	Reparos e pintura no alambrado e na cerca de madeira do recinto Poda da vegetação entre a cerca de madeira e o alambrado Limpeza e pintura das paredes de alvenaria de tijolo aparente	29°47'39,88"	51°10'17,46"
10	Tito alba	Coruja-das-torres	Reparos e pintura no alambrado e na cerca de madeira do recinto Troca da cerca com pontaletes de madeira, no interior do recinto, por cerca tipo alambrado Limpeza e pintura das paredes de alvenaria de tijolo aparente	29°47'39,88"	51°10'17,46"
11	Aburria kujubi	Cujubi	Reparos e pintura no alambrado e na cerca de madeira do recinto Poda da vegetação entre a cerca de madeira e o alambrado Limpeza e pintura das paredes de alvenaria de tijolo aparente	29°47'36,73"	51°10'15,7"

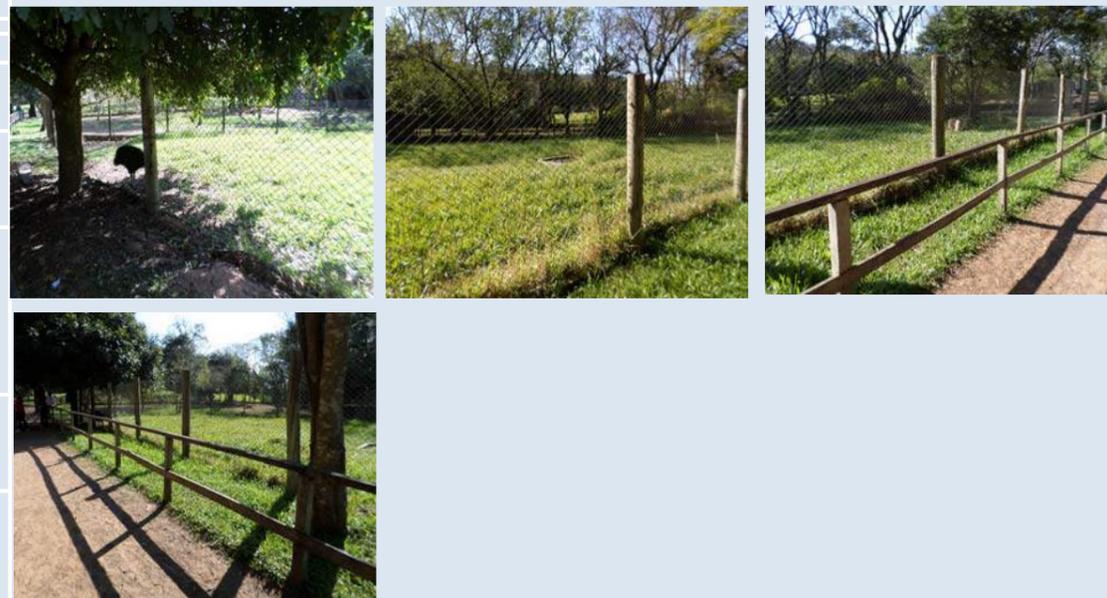
Fotos do Recinto

Informações sobre o Recinto que aloja: Aves				Coordenadas	
1. Animal		2. Altura do Recinto	3. Área do Recinto	S	W
Casuar			335,41 m²	29°47'45,08"	51°10'34,44"

20. Segurança do Tratador					
<input checked="" type="checkbox"/> Adequada <input type="checkbox"/> Inadequada		21. Estado de Conservação do Recinto			
		<input checked="" type="checkbox"/> Bom <input type="checkbox"/> Regular <input type="checkbox"/> Ruim

Item	Nome Científico	Nome Comum	Intervenções Necessárias	Coordenadas	
				S	W
12	Casuarus casuarius	Casuar	Reparos e pintura da cerca de madeira do recinto e na tela tipo alambrado Poda da vegetação rasteira no entorno da cerca e no interior do recinto	29°47'45,08"	51°10'34,44"
13	Rhea americana	Ema	Reparos e pintura no alambrado e na cerca de madeira do recinto Conserto do portão Limpeza e pintura das paredes de alvenaria	29°47'42,22"	51°10'39,08"
14	Bulbucos ibis/Trigrisoma lineatum	Garça vaqueira/Socó boi	Reparos e pintura no alambrado e na cerca de madeira do recinto Troca da cerca com pontaletes de madeira, no interior do recinto, por cerca tipo alambrado Limpeza e pintura das paredes de alvenaria de tijolo aparente	29°47'39,88"	51°10'17,46"
15	Buteo albicaudatus	Gavião de rabo branco	Reparos e pintura no alambrado e na cerca de madeira do recinto Poda da vegetação entre a cerca de madeira e o alambrado Limpeza e pintura das paredes de alvenaria de tijolo aparente	29°47'38,03"	51°10'16,51"
