Consultoria para Apoiar a Estruturação do Programa de Concessões e
Parcerias Público-Privadas do Estado do Rio Grande do Sul

Volume 2 - Estudos de Engenharia - Tomo II - Cadastro Geral do Zoológico

3.1 Conhecimento da Situação Atual

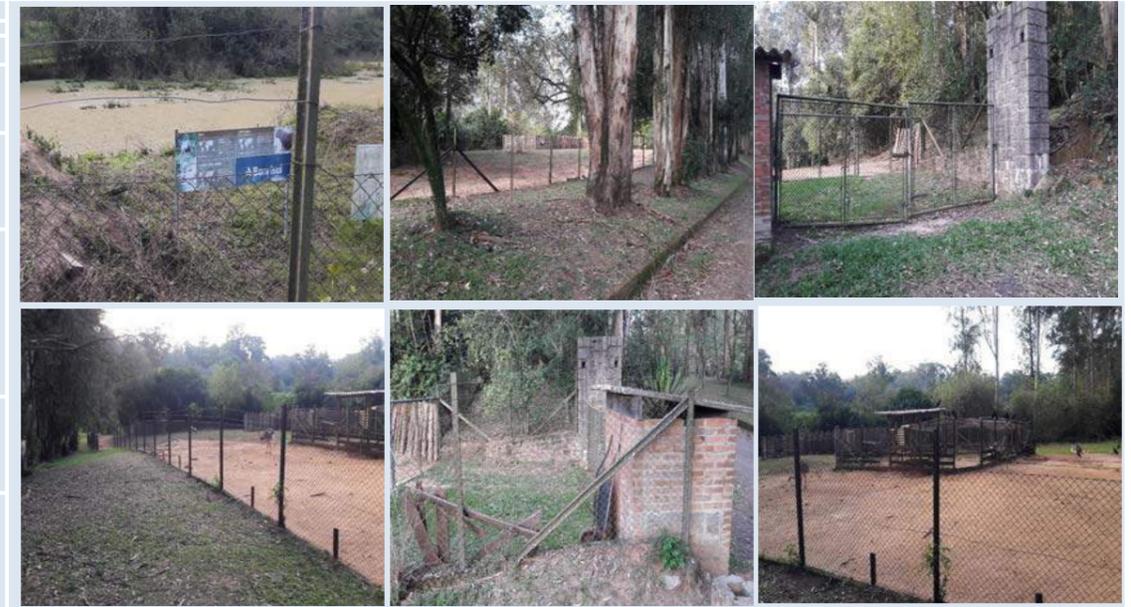
Fotos do Recinto

Informações sobre o Recinto que aloja: Aves				Coordenadas	
1. Animal	2. Altura do Recinto	3. Área do Recinto	S	W	
Ema		5000,00 m ²	29°47'38,55"	51°10'11,2"

20. Segurança do Tratador		21. Estado de Conservação do Recinto			
<input type="checkbox"/> Adequada <input type="checkbox"/> Inadequada		<input type="checkbox"/> Bom <input checked="" type="checkbox"/> Regular <input type="checkbox"/> Ruim

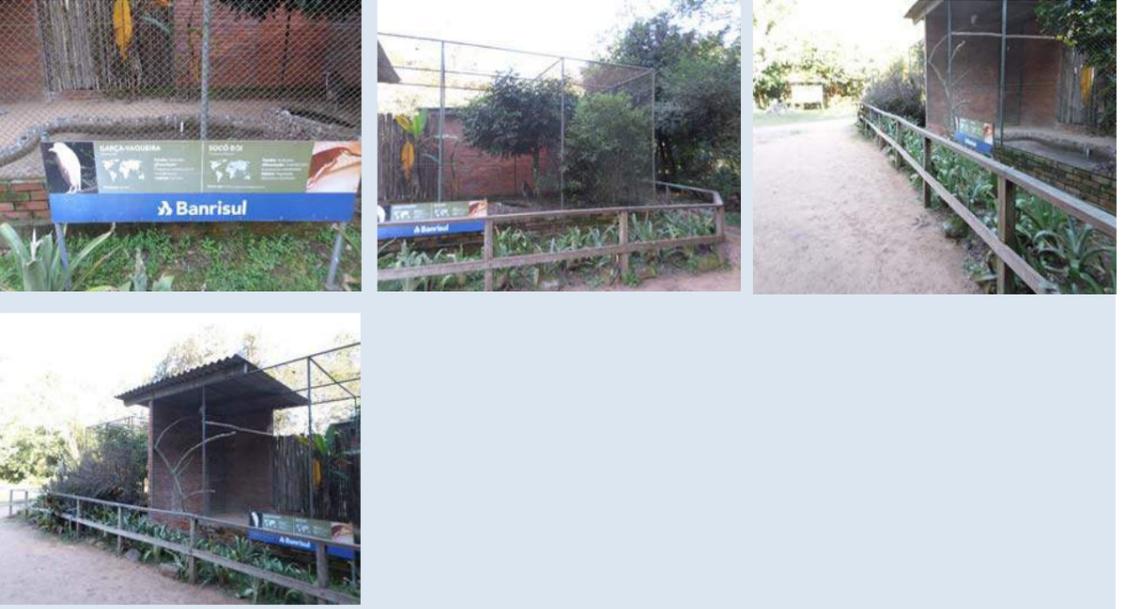
Informações sobre o Recinto que aloja: Aves				Coordenadas	
1. Animal	2. Altura do Recinto	3. Área do Recinto	S	W	
Garça Vaqueira/Socó Boi	4,00 m	6,00 m ²	29°47'39,88"	51°10'17,46"

20. Segurança do Tratador		21. Estado de Conservação do Recinto			
<input checked="" type="checkbox"/> Adequada <input type="checkbox"/> Inadequada		<input checked="" type="checkbox"/> Bom <input type="checkbox"/> Regular <input type="checkbox"/> Ruim

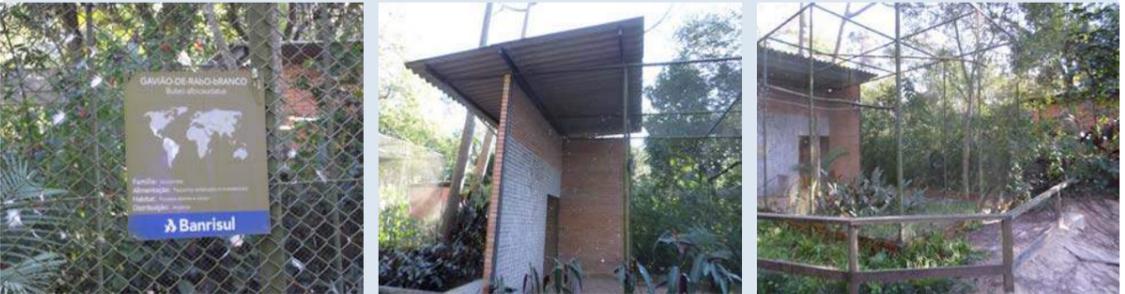
Informações sobre o Recinto que aloja: Aves				Coordenadas		Fotos do Recinto			
1. Animal	2. Altura do Recinto	3. Área do Recinto			S	W			
Gavião de Rabo Branco	12,00 m	12,00 m ²			29°47'38,03"	51°10'16,51"

20. Segurança do Tratador					21. Estado de Conservação do Recinto				
<input checked="" type="checkbox"/> Adequada <input type="checkbox"/> Inadequada					<input checked="" type="checkbox"/> Bom <input type="checkbox"/> Regular <input type="checkbox"/> Ruim

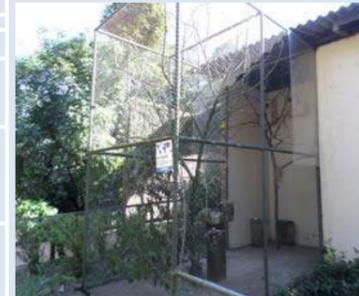
Fotos do Recinto

20. Segurança do Tratador		21. Estado de Conservação do Recinto			
<input checked="" type="checkbox"/> Adequada <input type="checkbox"/> Inadequada		<input checked="" type="checkbox"/> Bom <input type="checkbox"/> Regular <input type="checkbox"/> Ruim

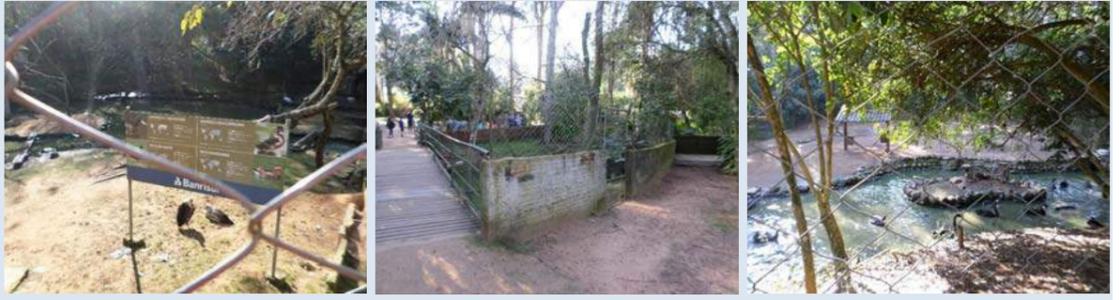
Informações sobre o Recinto que aloja: Aves				Coordenadas		Fotos do Recinto			
1. Animal	2. Altura do Recinto	3. Área do Recinto			S	W			
Marreca Canadense, Marreca da Carolina, Pato do Mato e Pato Mandarim	1,20 m	700,00 m ²			29°47'41,72"	51°10'18,54"

20. Segurança do Tratador <input checked="" type="checkbox"/> Adequada <input type="checkbox"/> Inadequada			21. Estado de Conservação do Recinto <input type="checkbox"/> Bom <input checked="" type="checkbox"/> Regular <input type="checkbox"/> Ruim

16	Guarajuba guarajuba	Guarajuba	Reparos e pintura no alambrado Poda da vegetação Limpeza e pintura das paredes		
17	Vários	Marrecas canadense e da carolina e Patos do mato e mandarim	Reparos e pintura do muro de divisa em alvenaria Reparos e pintura no alambrado e no portão de acesso ao recinto Poda da vegetação rasteira e limpeza geral da área interna do recinto Substituição do bebedouro em alvenaria na parte externa do recinto		
18	Pauxi tomentosum	Mutum cavalo	Reparos e pintura no alambrado e na cerca de madeira do recinto Troca da cerca com pontaletes de madeira, no interior do recinto, por cerca tipo alambrado Limpeza e pintura das paredes de alvenaria de tijolo aparente	29°47'39,88"	51°10'17,46"
19	Crax fasciolata	Mutum pinima	Reparos e pintura no alambrado e na cerca de madeira do recinto Limpeza e pintura das paredes de alvenaria de tijolo aparente Pintura dos pilares de madeira onde o alambrado está fixado Poda da vegetação entre a cerca de madeira e o alambrado	29°47'40,34"	51°10'16,85"

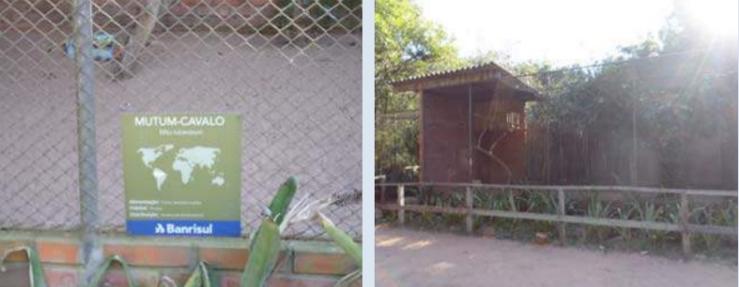
Informações sobre o Recinto que aloja: Aves				Coordenadas		Fotos do Recinto	
1. Animal	2. Altura do Recinto	3. Área do Recinto	S	W			
Mutum Cavallo	4,00 m	12,00 m ²	29°47'39,88"	51°10'17,46"

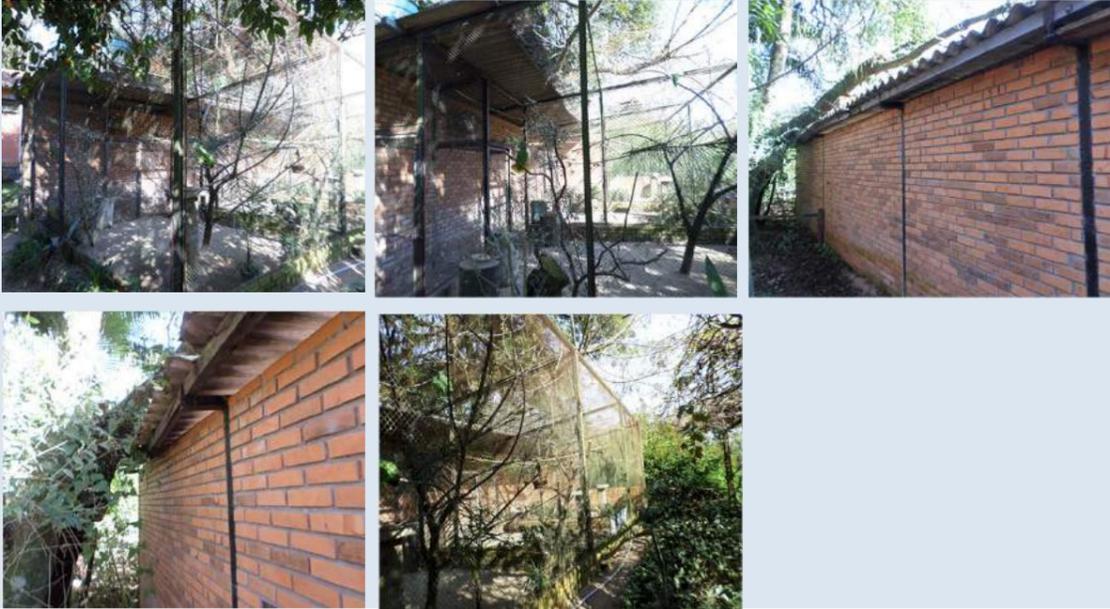
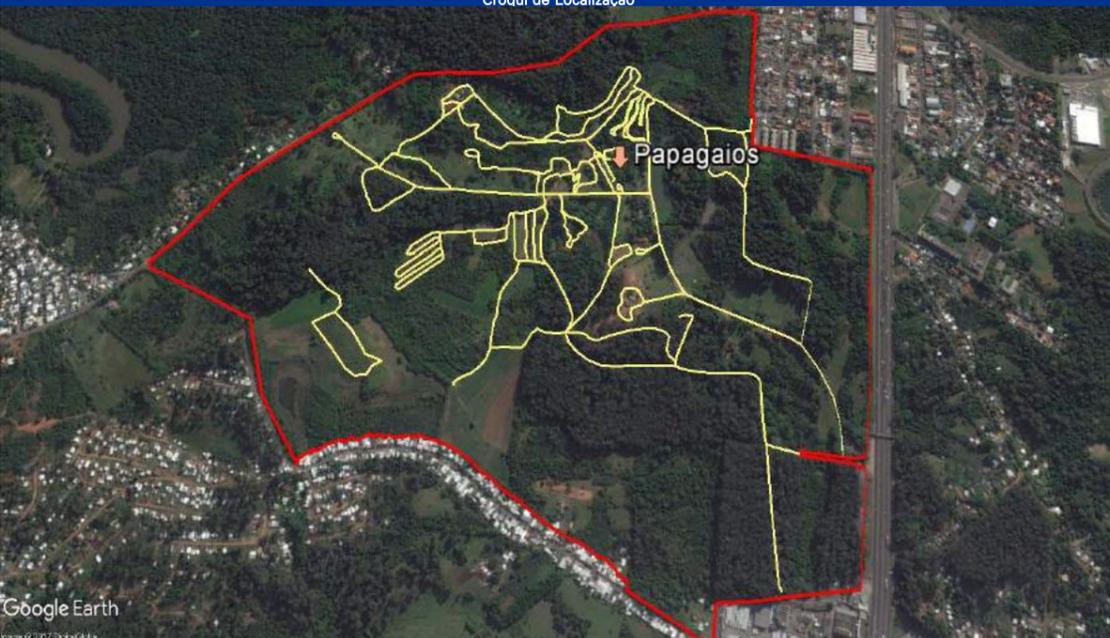
Informações sobre o Recinto que aloja: Aves				Coordenadas		Fotos do Recinto			
1. Animal	2. Altura do Recinto	3. Área do Recinto			S	W			
Papagaios	12,00 m	6,00 m ²			29°47'43,39"	51°10'18,25"

20. Segurança do Tratador					21. Estado de Conservação do Recinto				
<input checked="" type="checkbox"/> Adequada <input type="checkbox"/> Inadequada					<input checked="" type="checkbox"/> Bom <input type="checkbox"/> Regular <input type="checkbox"/> Ruim

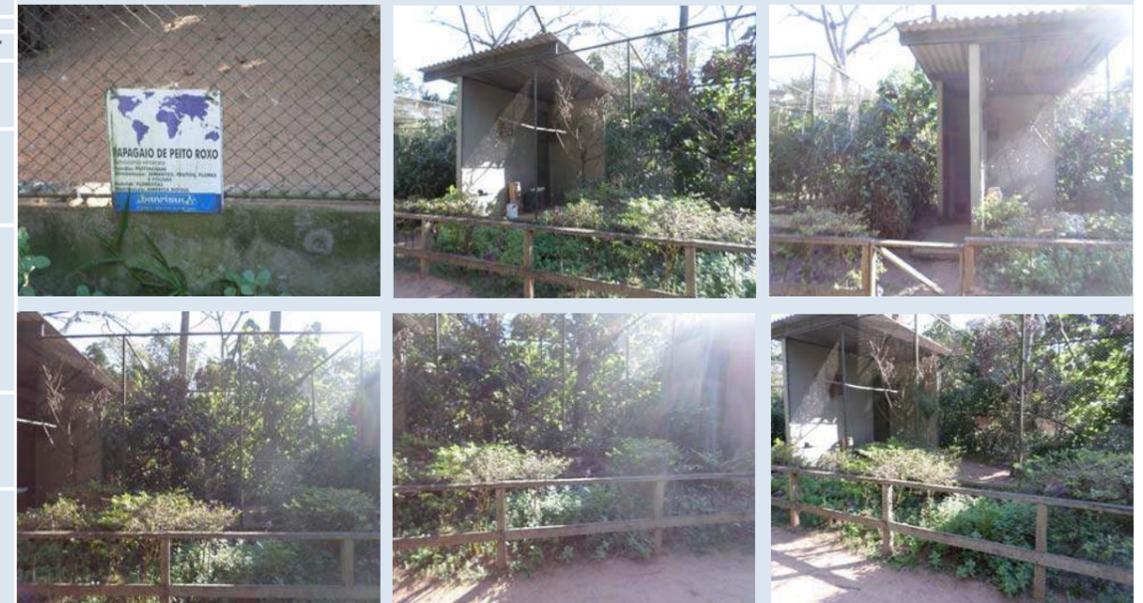
Fotos do Recinto

Informações sobre o Recinto que aloja: Aves				Coordenadas	
1. Animal	2. Altura do Recinto	3. Área do Recinto	S	W	
Papagaio de Peito Roxo	12,00 m	24,00 m ²	29°47'38,25"	51°10'15,92"

20. Segurança do Tratador		21. Estado de Conservação do Recinto			
<input checked="" type="checkbox"/> Adequada <input type="checkbox"/> Inadequada		<input checked="" type="checkbox"/> Bom <input type="checkbox"/> Regular <input type="checkbox"/> Ruim

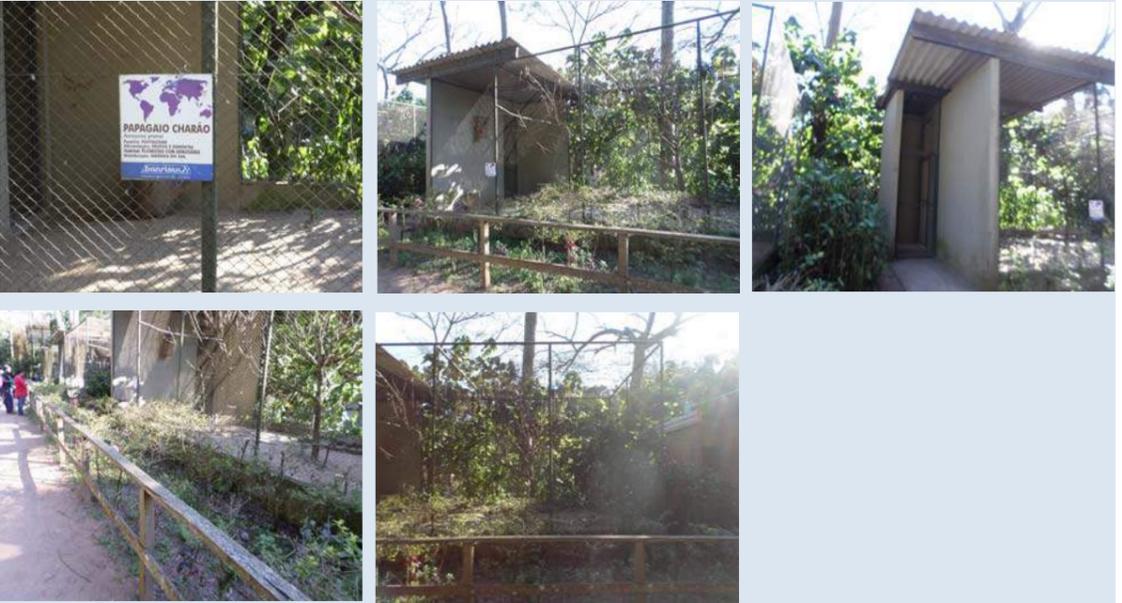
Informações sobre o Recinto que aloja: Aves				Coordenadas		Fotos do Recinto			
1. Animal	2. Altura do Recinto	3. Área do Recinto			S	W			
Papagaio Charão	3,50 m	24,00 m ²			29°47'37,87"	51°10'15,88"

20. Segurança do Tratador					21. Estado de Conservação do Recinto				
<input checked="" type="checkbox"/> Adequada <input type="checkbox"/> Inadequada					<input checked="" type="checkbox"/> Bom <input type="checkbox"/> Regular <input type="checkbox"/> Ruim

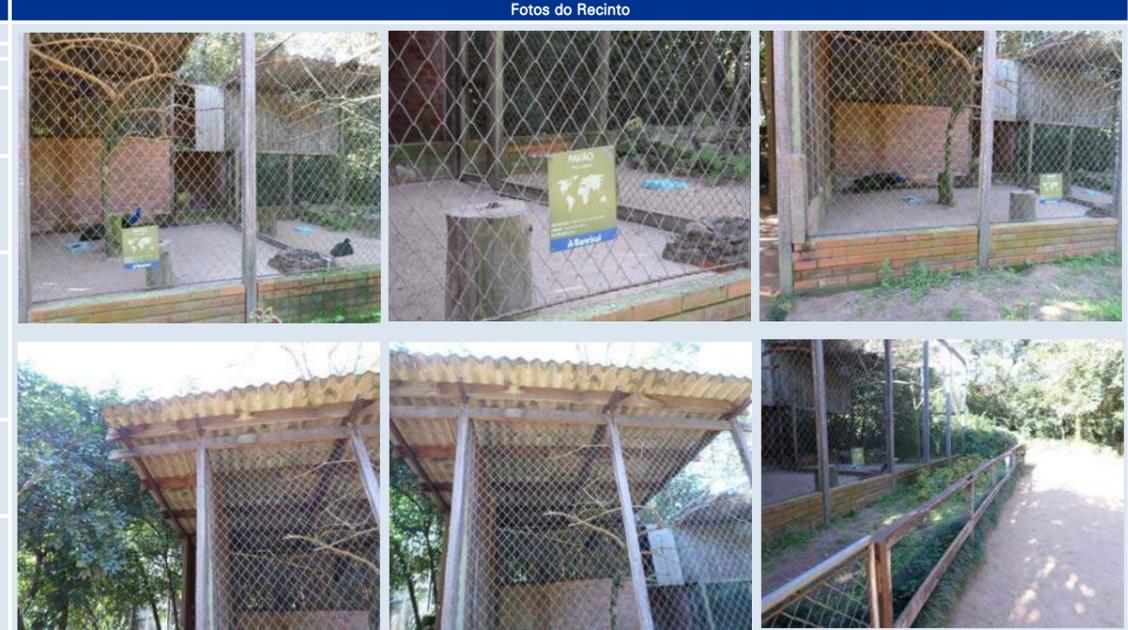
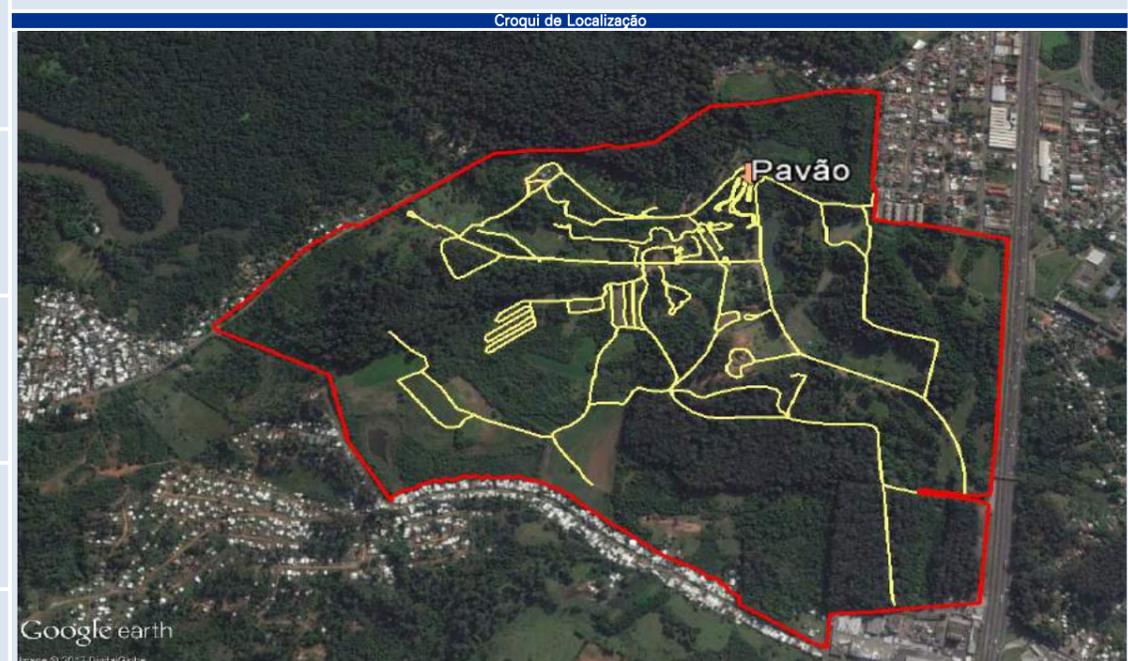
Informações sobre o Recinto que aloja: Aves				Coordenadas	
1. Animal	2. Altura do Recinto	3. Área do Recinto	S	W	
Pavão	3,50 m	24,00 m ²	29°47'39,63"	51°10'17,87"

20. Segurança do Tratador		21. Estado de Conservação do Recinto			
<input checked="" type="checkbox"/> Adequada <input type="checkbox"/> Inadequada		<input checked="" type="checkbox"/> Bom <input type="checkbox"/> Regular <input type="checkbox"/> Ruim

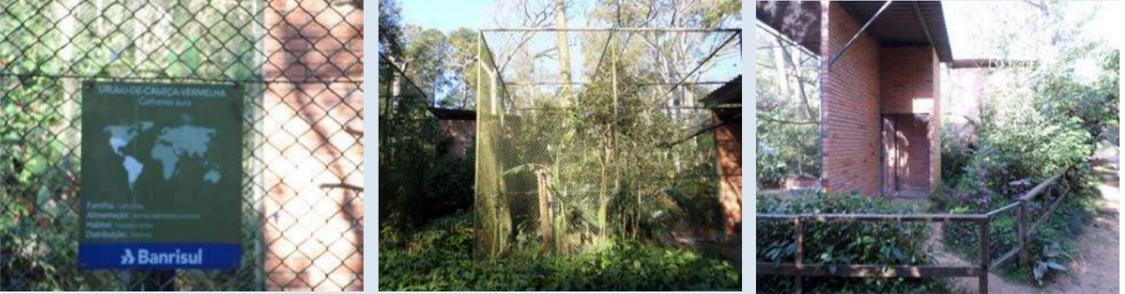
Informações sobre o Recinto que aloja: Aves				Coordenadas		Fotos do Recinto			
1. Animal	2. Altura do Recinto	3. Área do Recinto			S	W			
Urubu de Cabeça Vermelha	12,00 m	12,00 m ²			29°47'37,65"	51°10'17,03"

20. Segurança do Tratador			21. Estado de Conservação do Recinto						
<input checked="" type="checkbox"/> Adequada <input type="checkbox"/> Inadequada			<input checked="" type="checkbox"/> Bom <input type="checkbox"/> Regular <input type="checkbox"/> Ruim

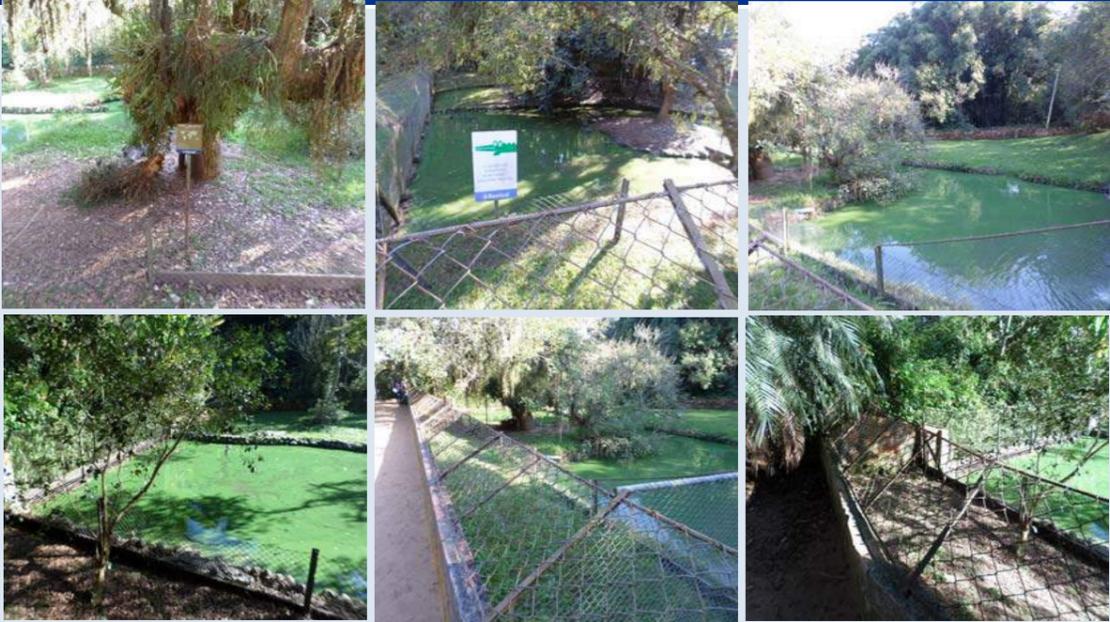
Fotos do Recinto

Informações sobre o Recinto que aloja: Répteis				Coordenadas	
1. Animal	2. Altura do Recinto	3. Área do Recinto	S	W	
Jacaré do Papo Amarelo		350,00 m ²	29°47'40.87"S	51°10'19.73"O

20. Segurança do Tratador		21. Estado de Conservação do Recinto			
<input checked="" type="checkbox"/> Adequada <input type="checkbox"/> Inadequada		<input type="checkbox"/> Bom <input checked="" type="checkbox"/> Regular <input type="checkbox"/> Ruim

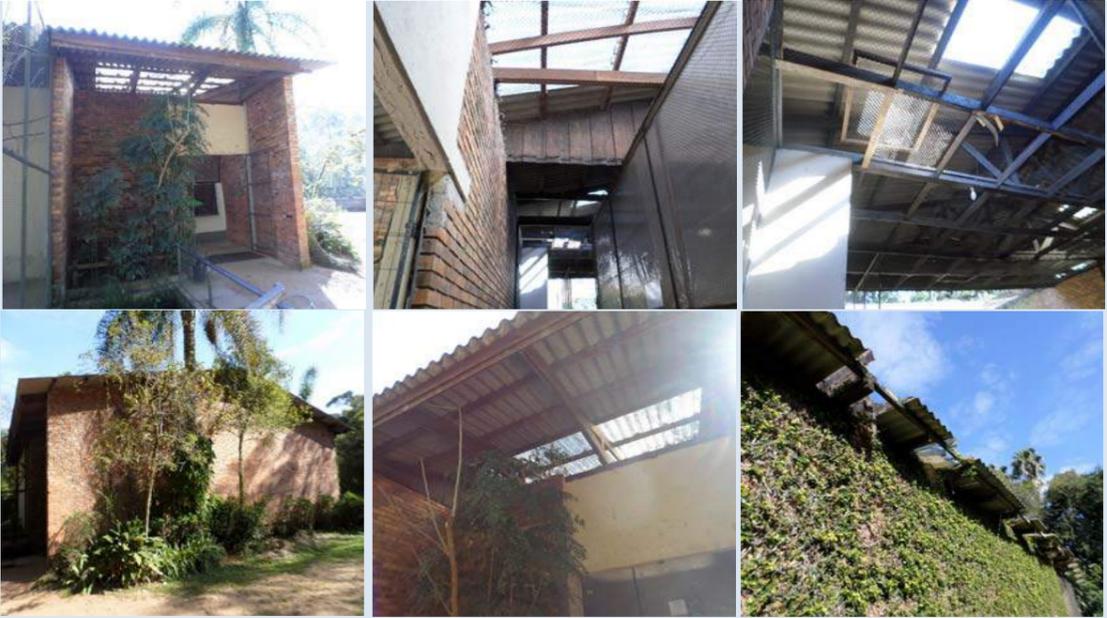
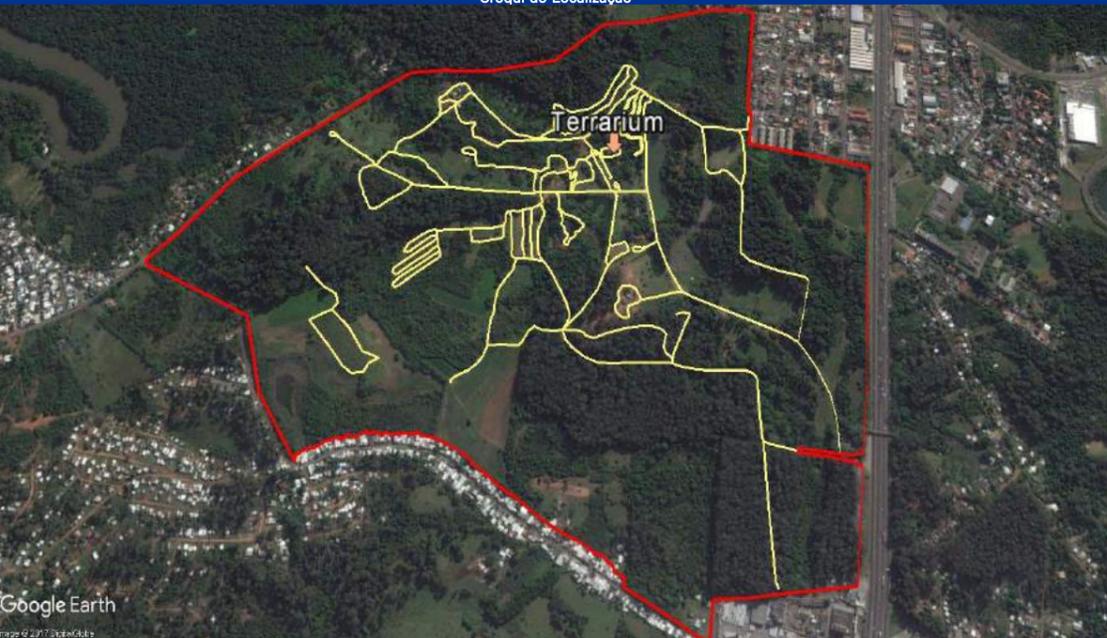
Informações sobre o Recinto que aloja: Répteis				Coordenadas	
1. Animal	2. Altura do Recinto	3. Área do Recinto	S	W	
Terrarium (Jibóia)	4,00 m	200,00 m²	29°47'42,22"	51°10'18,51"

20. Segurança do Tratador		21. Estado de Conservação do Recinto			
<input checked="" type="checkbox"/> Adequada <input type="checkbox"/> Inadequada		<input type="checkbox"/> Bom <input checked="" type="checkbox"/> Regular <input type="checkbox"/> Ruim

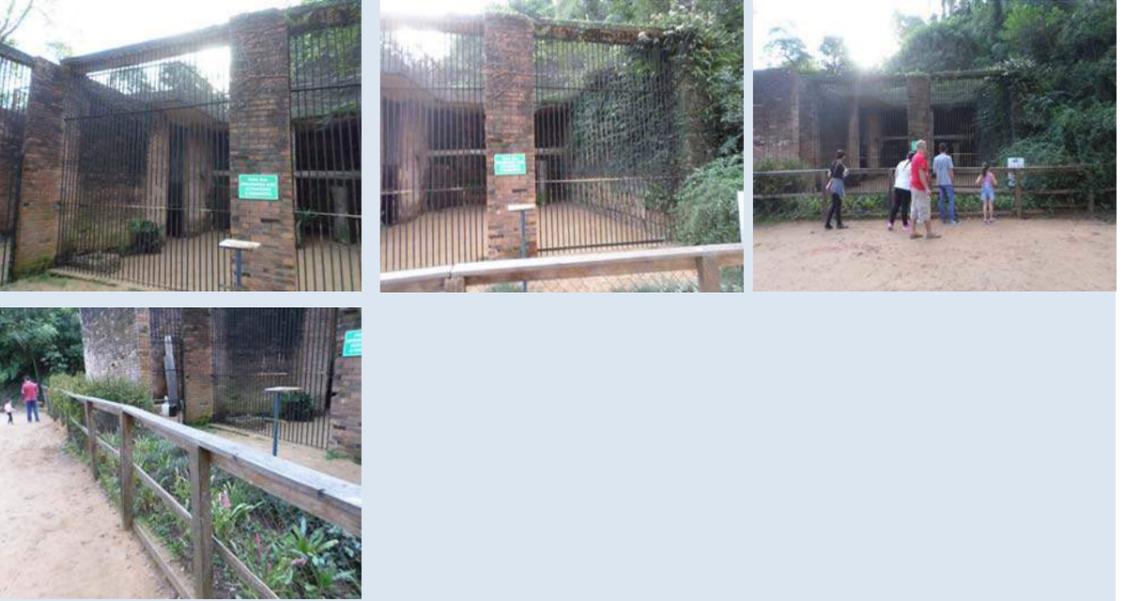
Informações sobre o Recinto que aloja: Mamíferos				Coordenadas		Fotos do Recinto					
1. Animal	2. Altura do Recinto	3. Área do Recinto			S	W					
Puma	4,00 m	157,74 m²			29°47'38,76"	51°10'21"

20. Segurança do Tratador					21. Estado de Conservação do Recinto						
<input checked="" type="checkbox"/> Adequada <input type="checkbox"/> Inadequada					<input type="checkbox"/> Bom <input checked="" type="checkbox"/> Regular <input type="checkbox"/> Ruim						
						Croqui de Localização

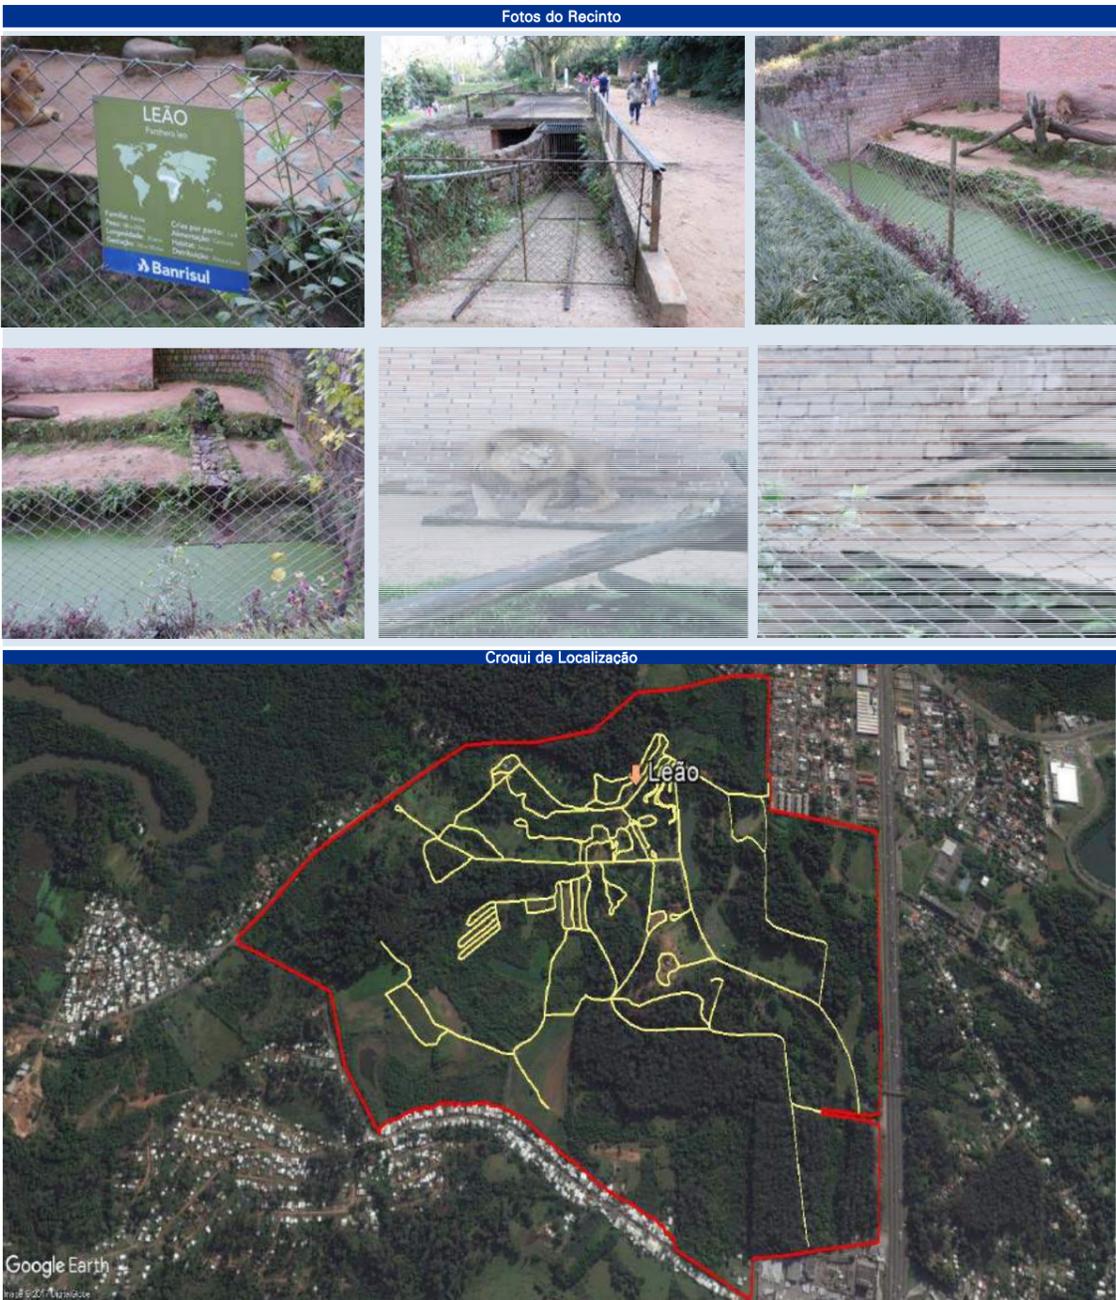
Tabela 12 - Fichas de Recinto - Grandes Carnívoros

Informações sobre o Recinto que aloja: Mamíferos				
1. Animal Leão	2. Altura do Recinto 3,20 m	3. Área do Recinto 139,58 m²	Coordenadas S W 29°47'38,81" 51°10'19,83"

20. Segurança do Tratador <input checked="" type="checkbox"/> Adequada <input type="checkbox"/> Inadequada		21. Estado de Conservação do Recinto <input type="checkbox"/> Bom <input checked="" type="checkbox"/> Regular <input type="checkbox"/> Ruim

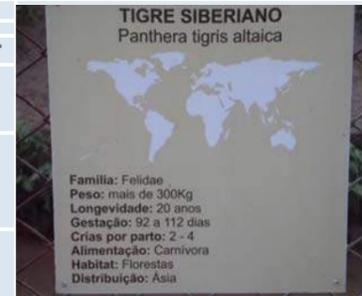
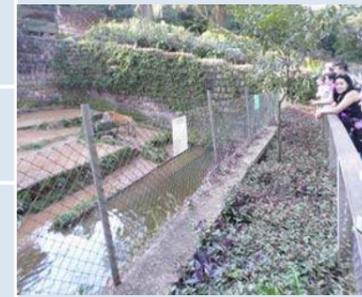
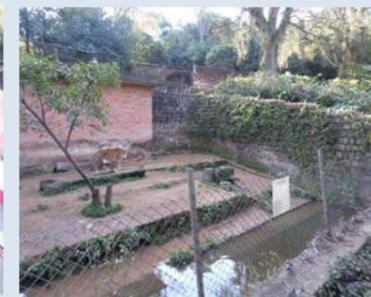
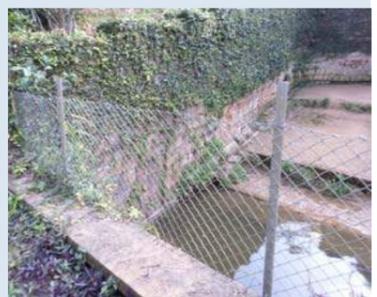
Tabela 12 - Fichas de Recinto - Grandes Carnívoros

Informações sobre o Recinto que aloja: Mamíferos				Coordenadas		Fotos do Recinto				
1. Animal	2. Altura do Recinto	3. Área do Recinto			S	W				
Tigre Siberiano	3,50 m	278,33 m ²			29°47'39,61"	51°10'20,75"

7. Sombreamento Artificial <input checked="" type="checkbox"/> Sim <input type="checkbox"/> Não					C - <input type="checkbox"/> Cimento <input type="checkbox"/> Madeira <input type="checkbox"/> Troncos <input type="checkbox"/> Toca <input checked="" type="checkbox"/> Cobertura com telha amianto

20. Segurança do Tratador <input checked="" type="checkbox"/> Adequada <input type="checkbox"/> Inadequada					21. Estado de Conservação do Recinto <input type="checkbox"/> Bom <input checked="" type="checkbox"/> Regular <input type="checkbox"/> Ruim

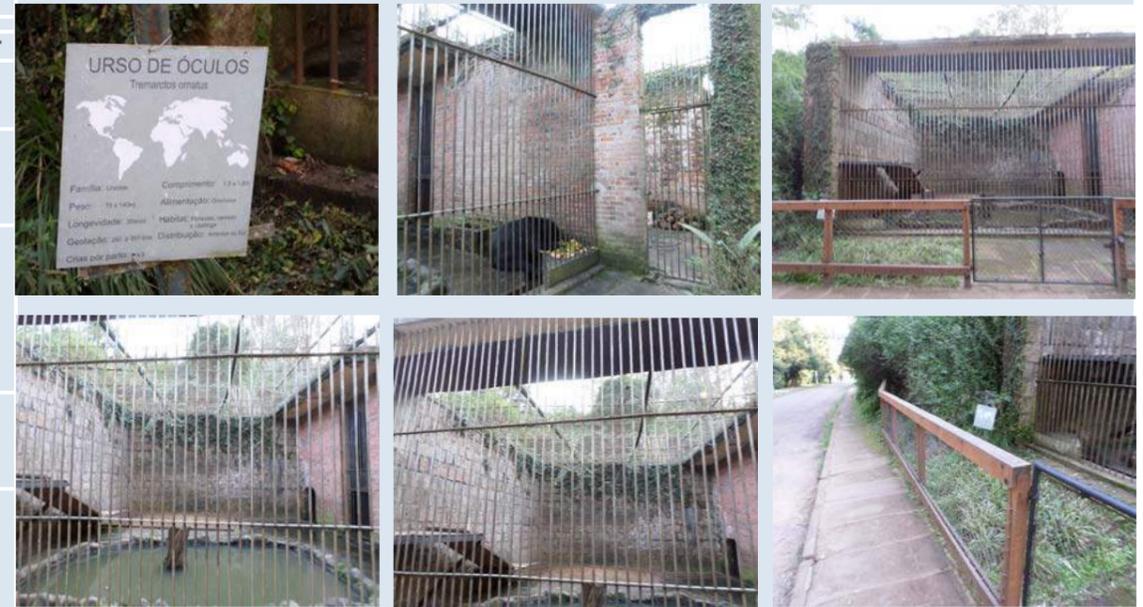
Fotos do Recinto

Informações sobre o Recinto que aloja: Mamíferos				Coordenadas	
1. Animal		2. Altura do Recinto	3. Área do Recinto	S	W
Urso de óculos		3,20 m	229,00 m²	29°47'36,74"	51°10'17,63"

20. Segurança do Tratador		21. Estado de Conservação do Recinto			
<input checked="" type="checkbox"/> Adequada <input type="checkbox"/> Inadequada		<input type="checkbox"/> Bom <input checked="" type="checkbox"/> Regular <input type="checkbox"/> Ruim

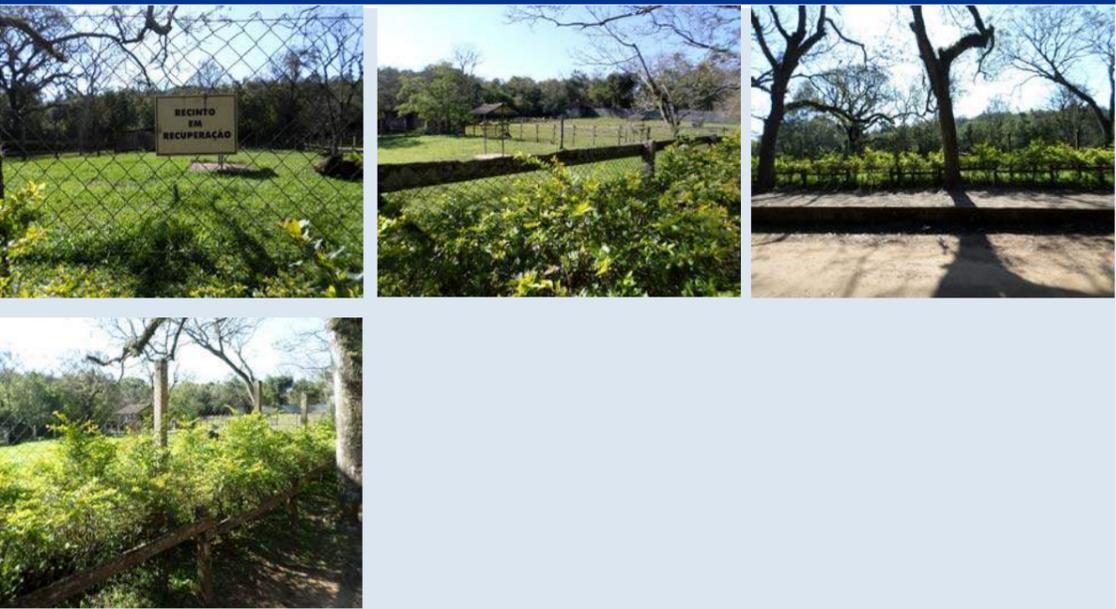
Tabela 16 - Fichas de Recinto - Recintos Vazios

Informações sobre o Recinto que aloja: Aves, Répteis e Mamíferos				Coordenadas	
1. Animal	2. Altura do Recinto	3. Área do Recinto	S	W	
Recinto em Recuperação		958,00 m²	29°47'45,03"	51°10'30,46"

20. Segurança do Tratador		21. Estado de Conservação do Recinto			
<input type="checkbox"/> Adequada <input type="checkbox"/> Inadequada		<input type="checkbox"/> Bom <input type="checkbox"/> Regular <input checked="" type="checkbox"/> Ruim

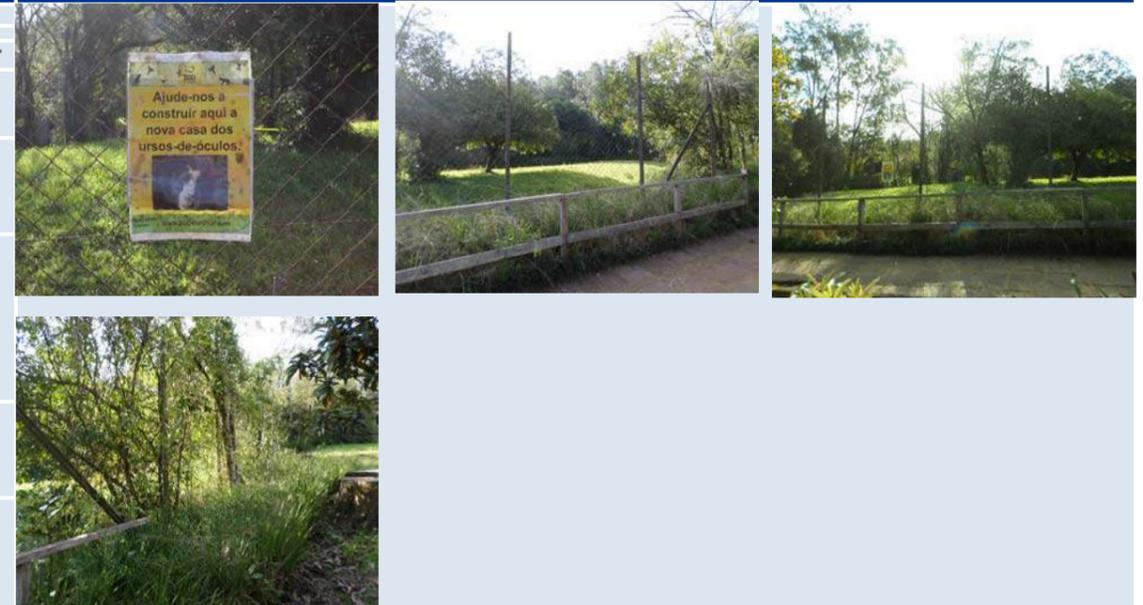
Fotos do Recinto

Informações sobre o Recinto que aloja: Aves, Répteis e Mamíferos				Coordenadas	
1. Animal	2. Altura do Recinto	3. Área do Recinto	S	W	
Recinto Vazio		524,87 m²	29°47'40,3"	51°10'25,45"

20. Segurança do Tratador			21. Estado de Conservação do Recinto		
<input type="checkbox"/> Adequada <input type="checkbox"/> Inadequada			<input type="checkbox"/> Bom <input checked="" type="checkbox"/> Regular <input type="checkbox"/> Ruim

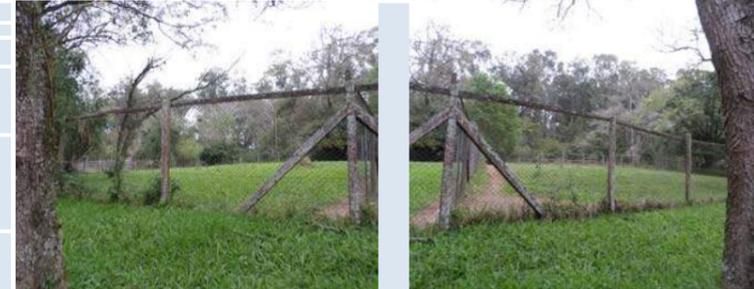
Fotos do Recinto

Informações sobre o Recinto que aloja: Aves, Répteis e Mamíferos				Coordenadas	
1. Animal		2. Altura do Recinto	3. Área do Recinto	S	W
Recinto Vazio			1072,00 m ²	29°47'42,53"	51°10'37,1"

20. Segurança do Tratador		21. Estado de Conservação do Recinto			
<input type="checkbox"/> Adequada <input type="checkbox"/> Inadequada		<input checked="" type="checkbox"/> Bom <input type="checkbox"/> Regular <input type="checkbox"/> Ruim

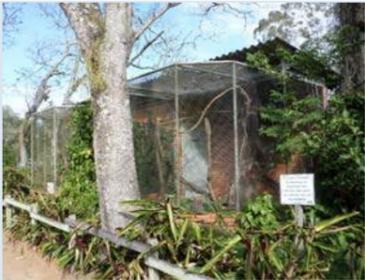
Informações sobre o Recinto que aloja: Mamíferos				Coordenadas		Fotos do Recinto
1. Animal	2. Altura do Recinto	3. Área do Recinto	S	W		
Quati	4,00 m	24,00 m ²	29°47'43,44"	51°10'19,34"

20. Segurança do Tratador	21. Estado de Conservação do Recinto <input checked="" type="checkbox"/> Adequada <input type="checkbox"/> Inadequada <input type="checkbox"/> Bom <input checked="" type="checkbox"/> Regular <input type="checkbox"/> Ruim

Item	Nome Científico	Nome Comum	Intervenções Necessárias	Coordenadas	
				S	W
1	Nasua nasua	Quati	Reparos e pintura da cerca de madeira do recinto	29°47'42,22"	51°10'18,51"
			Reparos e pintura do alambrado que cerca o recinto		
			Poda da vegetação entre a cerca de madeira e o alambrado		
			Limpeza e pintura das paredes de alvenaria de tijolo aparente		
2	Lontra longicaudis	Lontra	Reparos e pintura do alambrado	29°47'41,72"	51°10'18,54"
			Poda geral da vegetação		
			Limpeza e pintura das paredes de alvenaria de tijolo aparente		
3	Mimecophaga tridactyla	Tamanduá Bandeira	Poda geral da vegetação	29°47'45,69"	51°10'22,56"
			Reparos e pintura da cerca de madeira do recinto e alambrado		
4	Hydrochoerus hydrochaeris	Capivara	Reparos e pintura da cerca de madeira do recinto e alambrado	29°47'38,55"	51°10'11,2"
			Poda geral da vegetação		
			Limpeza do tanque de água		
5	Hystrix africaustralis	Porco Espinho Africano	Reparos e pintura da cerca de madeira do recinto	29°47'43,57"	51°10'19,23"

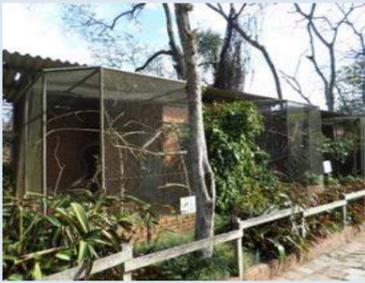
Informações sobre o Recinto que aloja: Mamíferos				Coordenadas		Fotos do Recinto
1. Animal	2. Altura do Recinto	3. Área do Recinto	S	W		
Porco Espinho Africano	4,00 m	24,00 m ²	29°47'43,57"	51°10'19,23"

20. Segurança do Tratador		21. Estado de Conservação do Recinto				
<input checked="" type="checkbox"/> Adequada <input type="checkbox"/> Inadequada		<input type="checkbox"/> Bom <input checked="" type="checkbox"/> Regular <input type="checkbox"/> Ruim

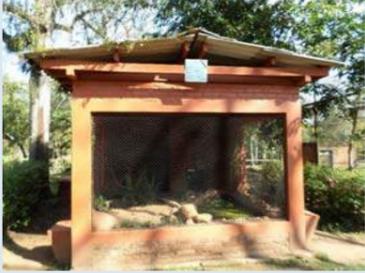
Informações sobre o Recinto que aloja: Mamíferos				Coordenadas		Fotos do Recinto
1. Animal	2. Altura do Recinto	3. Área do Recinto	S	W		
Furão		19,37 m ²	29°47'43,39"	51°10'19,88"

20. Segurança do Tratador						
<input checked="" type="checkbox"/> Adequada <input type="checkbox"/> Inadequada			21. Estado de Conservação do Recinto			
<input type="checkbox"/> Bom <input type="checkbox"/> Regular <input type="checkbox"/> Ruim			<input checked="" type="checkbox"/> Bom <input type="checkbox"/> Regular <input type="checkbox"/> Ruim

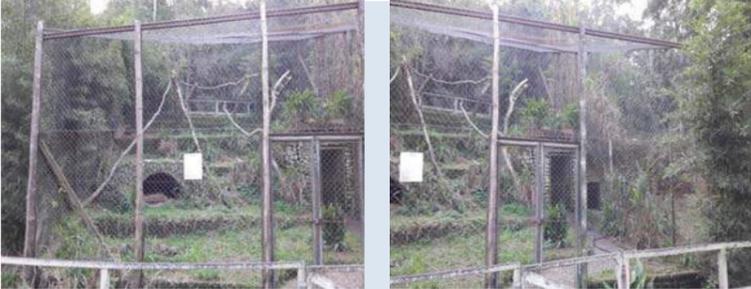
Serval	4,50 m	155,07 m²			29°47'36,1"	51°10'17,85"

20. Segurança do Tratador <input type="checkbox"/> Adequada <input checked="" type="checkbox"/> Inadequada		21. Estado de Conservação do Recinto <input checked="" type="checkbox"/> Bom <input type="checkbox"/> Regular <input type="checkbox"/> Ruim

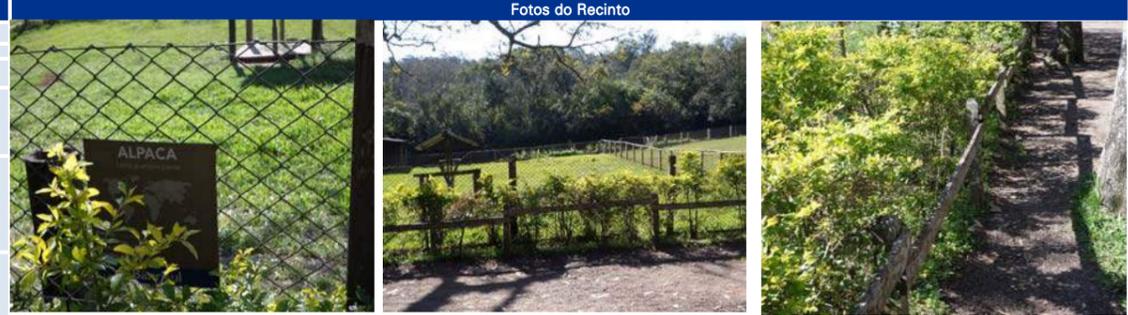
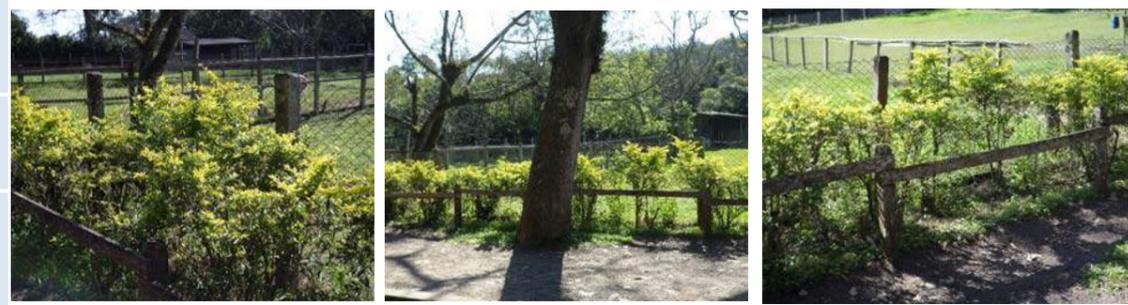
Tabela 22 - Fichas de Recinto - Herbívoros

Informações sobre o Recinto que aloja: Herbívoros				Coordenadas	
1. Animal	2. Altura do Recinto	3. Área do Recinto	S	W	
Alpaca		751,00 m²	29°47'45,32"	51°10'30"

20. Segurança do Tratador		21. Estado de Conservação do Recinto			
<input checked="" type="checkbox"/> Adequada <input type="checkbox"/> Inadequada		<input checked="" type="checkbox"/> Bom <input type="checkbox"/> Regular <input type="checkbox"/> Ruim

Item	Nome Científico	Nome Comum	Intervenções Necessárias	Coordenadas	
				S	W
1	Vicugna pacos	Alpaca	Reparos e pintura do alambrado e da cerca de madeira do recinto	29°47'45,32"	51°10'30"
			Poda da vegetação entre a cerca de madeira e o alambrado		
			Substituição das estruturas que servem de abrigo para os animais		
2	Tapirus terrestris	Anta	Reparos e pintura do alambrado e da cerca de madeira do recinto	29°47'42,32"	51°10'37,23"
			Pintura do abrigo dos animais		
3	Kobus ellipsiprymnus	Antilope d'água	Reparos e pintura do alambrado e da cerca de madeira do recinto	29°47'43,59"	51°10'36,2"
4	Bubalus bubalis	Búfalo	Reparos e pintura do alambrado e da cerca de madeira do recinto	29°47'42,72"	51°10'41,21"
5	Pecari tajacu	Cateto	Reparos e pintura da cerca de madeira do recinto e no alambrado	29°47'42,96"	51°10'41,85"
			Reparo e pintura do abrigo dos animais		
6	Cervus elaphus	Cervo Vermelho	Reparos e pintura do alambrado e da cerca de madeira do recinto	29°47'53,68"	51°10'13,03"

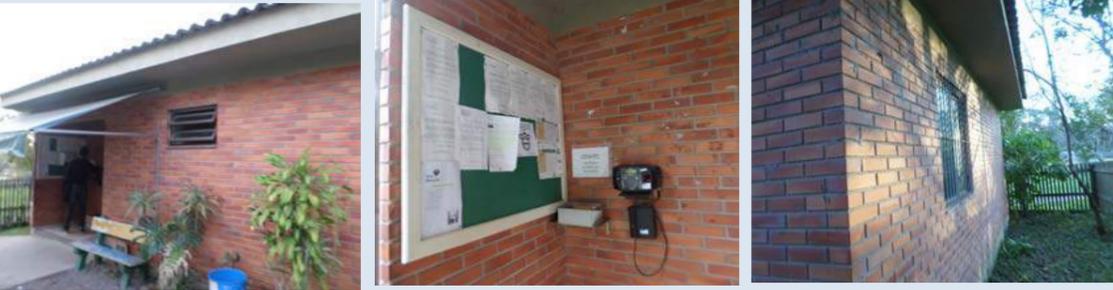
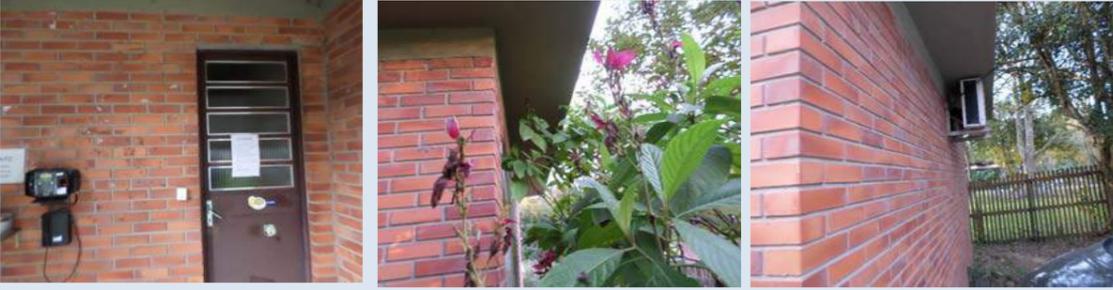
Tabela 23 - Cadastro das Edificações - Setor de Zoologia

Área Externa				Dimensões:	4,70 m			6,60 m
Revestimentos								
Local	Área	Tipo		Condições	Serviços			
Parede	63,28 m ²	Revestimento Cerâmico		Boa	Limpeza			
Teto	31,02 m ²	Telha Fibrocimento		Boa				
Iluminação								
Especificação	Quantidade	Tipo		Condições	Serviços			
Teto	1,00 un	Lâmpadas Fluorescente Tubulares		Boa	Limpeza			
Esquadrias								
Especificação	Quantidade	Tipo	Dimensões	Condições	Serviços			
Vitro basculante	1,00 un	Ferro	0,40	0,60	Boa	Limpeza		
Porta	1,00 un	Ferro	0,80	2,10	Boa	Limpeza		
Janela Correr	1,00	Ferro	1,00	1,20	Boa	Limpeza		
Equipamentos/Acessórios								
Tipo	Quantidade	Tipo	Modelo	Condições	Serviços			
Ar condicionado	1,00 un	Split	Consul	Bom	Limpeza			
Área Interna				Dimensões:	4,70 m	6,60 m	Pé Direito: 2,80 m

Revestimentos								
Local	Área	Tipo		Condições	Serviços			
Parede	94,92 m ²	Alvenaria		Boa				
Teto	31,02 m ²	Laje		Boa				
Iluminação								
Especificação	Quantidade	Tipo		Condições	Serviços			
Teto	2,00 un	Lâmpadas Fluorescente Tubulares		Boa	Limpeza			
Esquadrias								
Especificação	Quantidade	Tipo	Dimensões	Condições	Serviços			
Equipamentos/Acessórios								
Tipo	Quantidade	Tipo	Modelo	Condições	Serviços			
Croqui de Localização

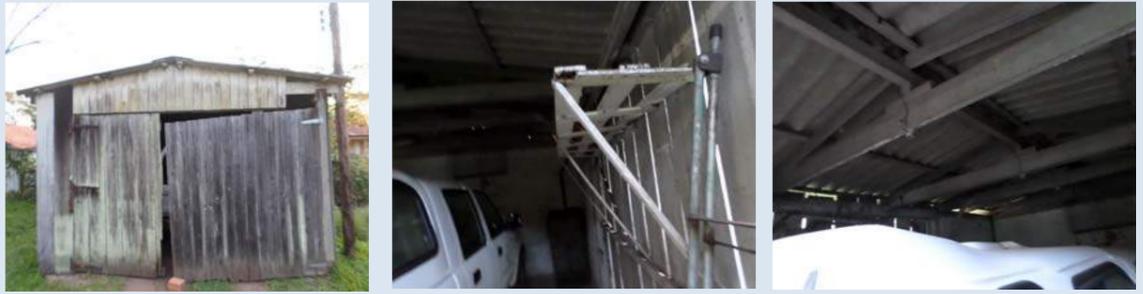
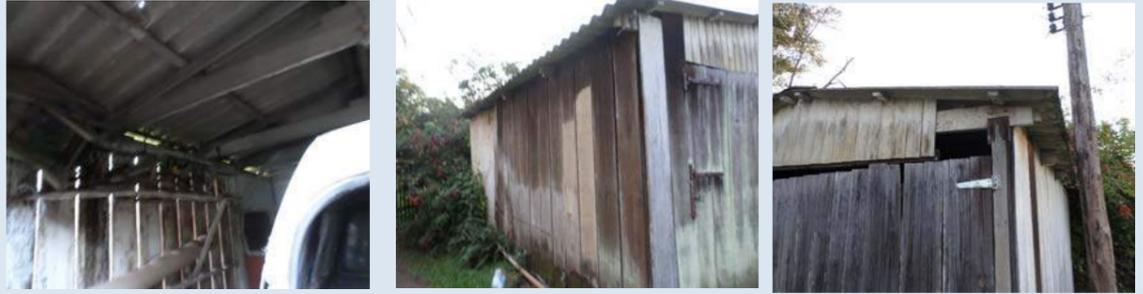
Tabela 23 - Cadastro das Edificações - Setor de Zoologia

Área Externa		Dimensões:		4,40 m	6,25 m		
Revestimentos							
Local	Área	Tipo		Condições	Serviços		
Parede	59,64 m ²	Madeira		Ruim	Readequação		
Teto	27,50 m ²	Telha Fibrocimento		Ruim			
Iluminação							
Especificação	Quantidade	Tipo		Condições	Serviços		
Esquadrias							
Especificação	Quantidade	Tipo	Dimensões		Condições	Serviços	
Porta	1,00 un	Madeira	2,50	2,20	Ruim	Substituir	
Equipamentos/Acessórios							
Tipo	Quantidade	Tipo	Modelo		Condições	Serviços	
Área Interna							
Área Interna		Dimensões:				Pé Direito: 2,80 m	
Revestimentos							
Local	Área	Tipo		Condições	Serviços		
Iluminação							
Especificação	Quantidade	Tipo		Condições	Serviços		
Teto	3,00 un	Sem Lâmpadas		Ruim	Instalar Lâmpadas		
Esquadrias							
Especificação	Quantidade	Tipo	Dimensões		Condições	Serviços

Equipamentos/Acessórios							
Tipo	Quantidade	Tipo	Modelo		Condições	Serviços	
Croqui de Localização

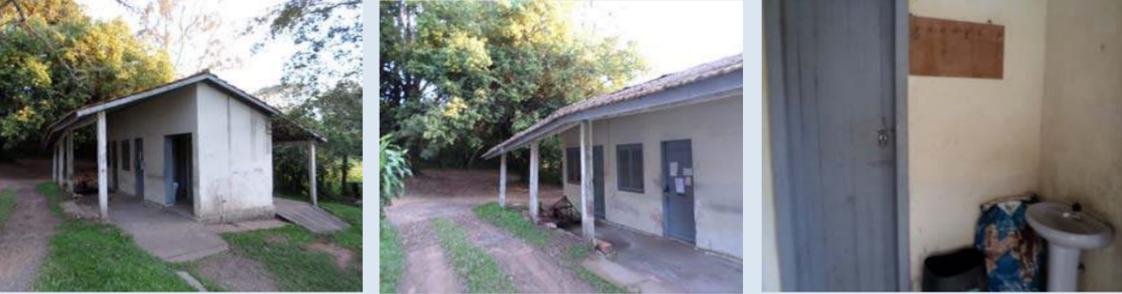
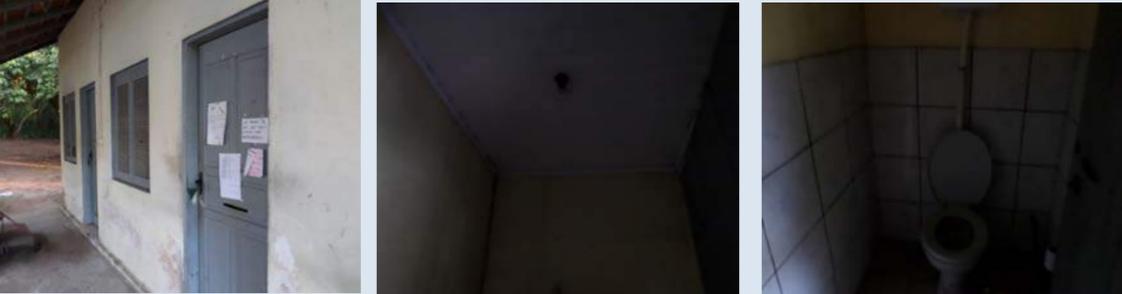
Tabela 23 - Cadastro das Edificações - Setor de Zoologia

Área Externa		Dimensões:		7,70 m	9,20 m	Pé Direito: 2,80 m	
Revestimentos							
Local	Área	Tipo		Condições		Serviços	
Parede	94,66 m ²	Alvenaria		Ruim		Pintura	
Teto	70,87 m ²	Telhas Cerâmica		Regular		Limpeza	
Iluminação							
Especificação	Quantidade	Tipo		Condições		Serviços	
Esquadrias							
Especificação	Quantidade	Tipo	Dimensões		Condições		Serviços
Porta	2,00 un	Madeira	0,80	2,10	Regular		Pintura
Janelas	2,00 un	Madeira	1,00	1,00	Regular		Pintura
Equipamentos/Acessórios							
Tipo	Quantidade	Tipo	Modelo		Condições		Serviços
Área Interna							
Área Interna		Dimensões:				Pé Direito: 2,80 m	
Revestimentos							
Local	Área	Tipo		Condições		Serviços	
Parede	123,05 m ²	Alvenaria		Regular		Pintura	
Iluminação							
Especificação	Quantidade	Tipo		Condições		Serviços

Teto	4,00 un	Sem Lâmpadas		Ruim		Instalar Lâmpadas	
Esquadrias							
Especificação	Quantidade	Tipo	Dimensões		Condições		Serviços
Portas	2,00 un	Madeira	0,60	2,10	Regular		Pintura
Equipamentos/Acessórios							
Tipo	Quantidade	Tipo	Modelo		Condições		Serviços
Croqui de Localização
