Consultoria para Apoiar a Estruturação do Programa de Concessões e
Parcerias Público-Privadas do Estado do Rio Grande do Sul

Volume 2 - Estudos de Engenharia - Tomo II - Cadastro Geral do Zoológico

3.1 Conhecimento da Situação Atual

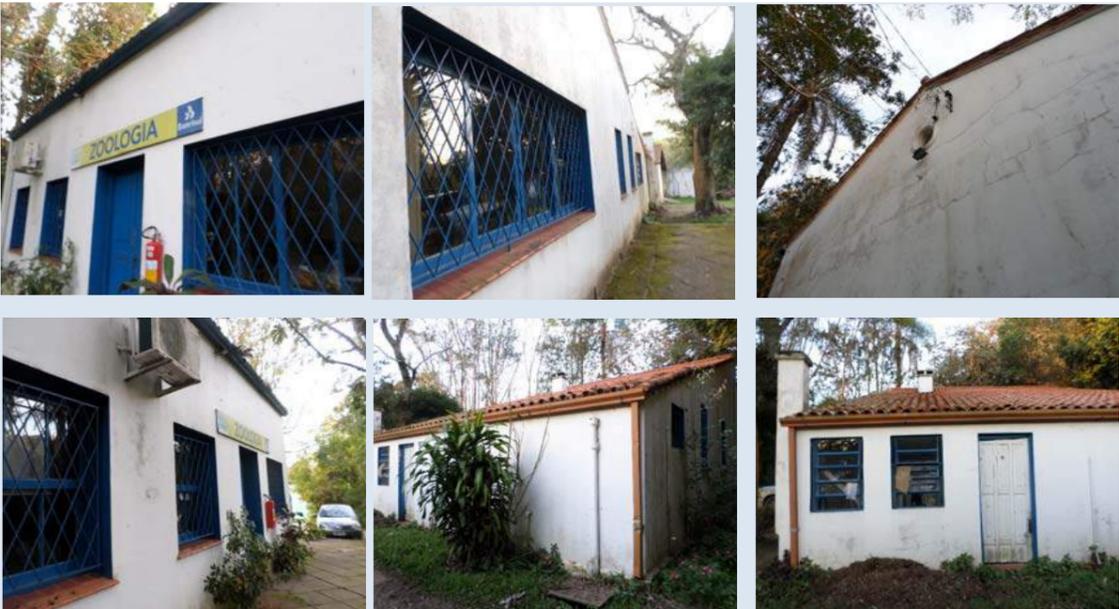
Tabela 23 - Cadastro das Edificações - Setor de Zoologia

S	W			
				29°47'47,85"	51°10'15,91"			
Área Externa		Dimensões:		13,30 m	9,40 m	Pé Direito: 2,80 m		
Revestimentos								
Local	Área	Tipo		Condições		Serviços		
Parede	127,12 m ²	Alvenaria		Regular		Pintura		
Teto	125,02 m ²	Telhas Cerâmica		Regular		Limpeza		
Iluminação								
Especificação	Quantidade	Tipo		Condições		Serviços		
Esquadrias								
Especificação	Quantidade	Tipo	Dimensões		Condições		Serviços	
Porta	3,00 un	Madeira	0,80	2,10	Regular		Pintura	
Janelas	5,00 un	Ferro	1,00	1,00	Regular		Pintura	
Janelas	3,00	Ferro	0,60	1,00	Regular		Pintura	
Equipamentos/Acessórios								
Tipo	Quantidade	Tipo	Modelo		Condições		Serviços	
Área Interna								
Área Interna		Dimensões:		Pé Direito: 2,80 m				
Revestimentos								
Local	Área	Tipo		Condições		Serviços		
Parede	190,68 m ²	Alvenaria		Regular		Pintura

Iluminação								
Especificação	Quantidade	Tipo		Condições		Serviços		
Teto	8,00 un	Lâmpadas Fluorescente Tubulares		Boa		Limpeza		
Esquadrias								
Especificação	Quantidade	Tipo	Dimensões		Condições		Serviços	
Portas	2,00 un	Madeira	0,60	2,10	Regular		Pintura	
Portas	4,00 un	Madeira	0,80	2,10	Regular		Pintura	
Equipamentos/Acessórios								
Tipo	Quantidade	Tipo	Modelo		Condições		Serviços	
Croqui de Localização

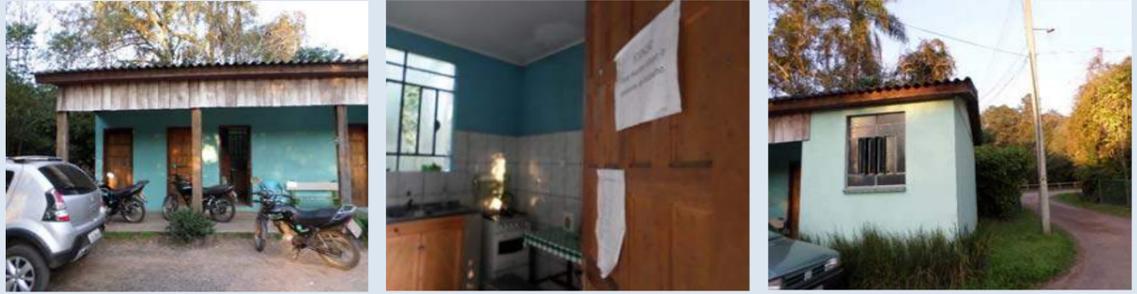
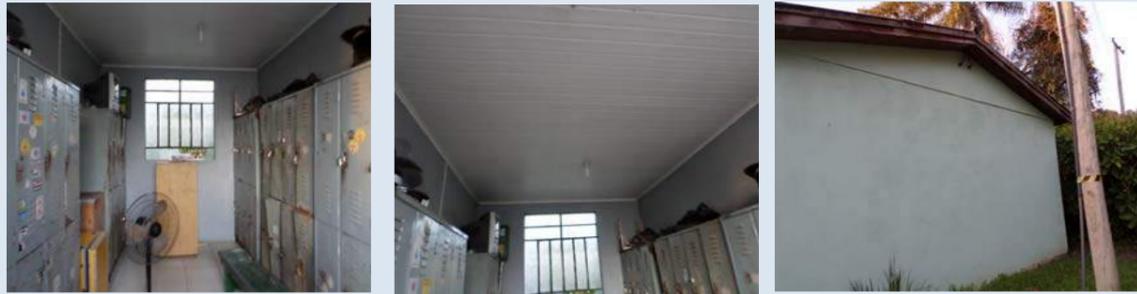
Tabela 23 - Cadastro das Edificações - Setor de Zoologia

Área Externa				Dimensões:	12,10 m		
Revestimentos							
Local	Área	Tipo		Condições	Serviços		
Parede	101,36 m ²	Alvenaria		Regular	Pintura		
Teto	72,60 m ²	Telhas Cerâmica		Regular	Limpeza		
Iluminação							
Especificação	Quantidade	Tipo		Condições	Serviços		
Esquadrias							
Especificação	Quantidade	Tipo	Dimensões		Condições	Serviços	
Porta	5,00 un	Madeira	0,80	2,10	Regular	Pintura	
Janelas	5,00 un	Ferro	1,00	1,00	Regular	Pintura	
Equipamentos/Acessórios							
Tipo	Quantidade	Tipo	Modelo		Condições	Serviços	
Área Interna							
				Dimensões:			Pé Direito: 2,80 m
Revestimentos							
Local	Área	Tipo		Condições	Serviços		
Parede	152,04 m ²	Alvenaria		Boa			
Teto	36,30 m ²	Forro PVC		Boa			
Iluminação							
Especificação	Quantidade	Tipo		Condições	Serviços

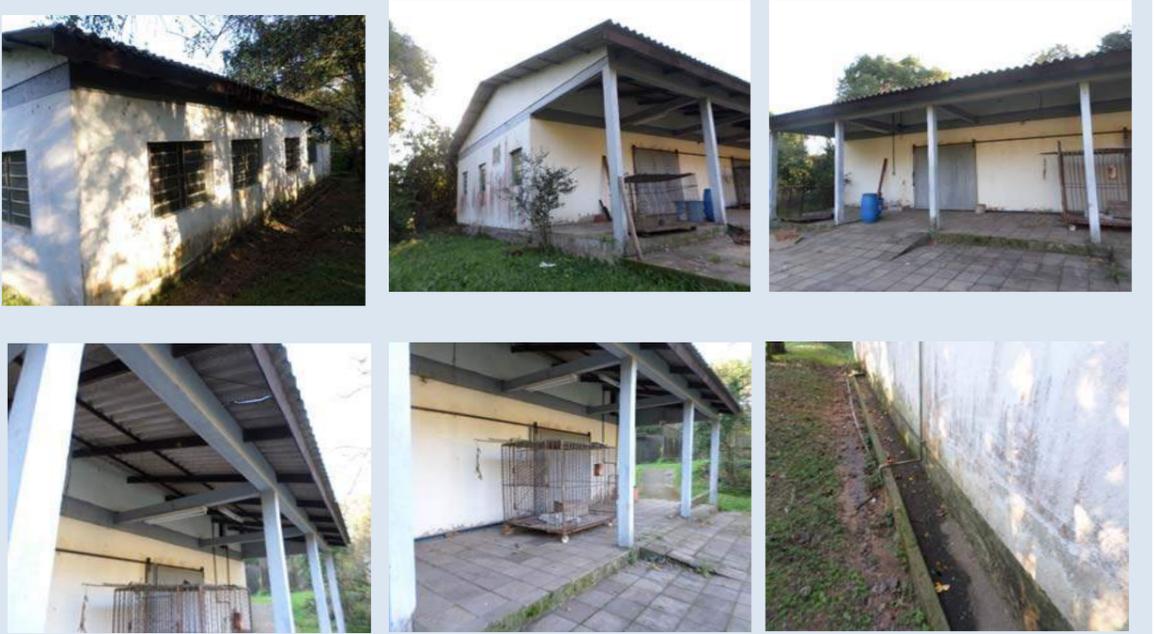
Tabela 24 - Cadastro das Edificações - Setor de Quarentena

Trata-se de uma sala com piso de pedra, paredes azulejadas (com problemas de manutenção) e janelas basculantes que abrigam algumas serpentes em caixas (2 *Eunectes murinus*, 1 *Epicrates cenchria*, 5 *Corallus hortulanus* e 1 *Boa constrictor*).

Há aquecimento na sala, a qual não se presta à realização de quarentena para todas as espécies existentes no local e não atende às necessidades do Parque Zoológico de Sapucaia do Sul, considerando suas dimensões e plantel.

S	W		
				29°47'49,93"	51°10'24,08"		
Área Externa		Dimensões:		11,40 m	17,10 m	Pé Direito: 2,80 m	
Revestimentos							
Local	Área	Tipo		Condições	Serviços		
Parede	159,60 m ²	Alvenaria		Regular	Pintura		
Teto	194,94 m ²	Telhas Fibrocimento		Regular	Limpeza		
Iluminação							
Especificação	Quantidade	Tipo		Condições	Serviços		
Esquadrias							
Especificação	Quantidade	Tipo	Dimensões		Condições	Serviços	
Porta	2,00 un	Ferro	2,00	2,20	Regular	Pintura	
Janelas	6,00 un	Ferro	1,00	1,00	Regular	Pintura	
Equipamentos/Acessórios							
Tipo	Quantidade	Tipo	Modelo		Condições	Serviços	
Área Interna							
Área Interna		Dimensões:				Pé Direito: 2,80 m	
Revestimentos							
Local	Área	Tipo		Condições	Serviços		
Iluminação							
Especificação	Quantidade	Tipo		Condições	Serviços		
Esquadrias

Deverá ser construída uma nova quarentena, que atenda às necessidades da dimensão do Parque Zoológico de Sapucaia do Sul e às especificações do IBAMA.

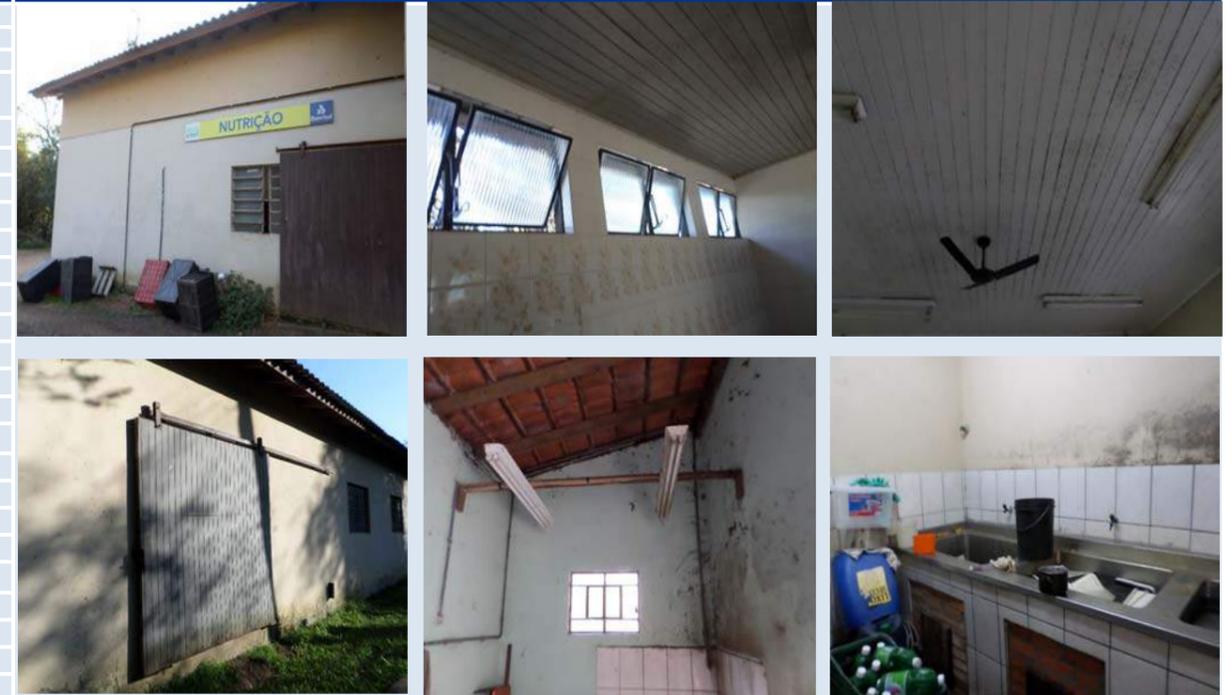
Tabela 25 - Cadastro das Edificações - Setor de Nutrição

O piso da sala não permite a higienização adequada por ser um material poroso.

O ralo de coleta de águas servidas possui uma abertura muito grande, com gradeamento danificado que permite a passagem de roedores, para o interior do açougue.

As janelas do açougue não possuem telas e as portas da sala permanecem abertas.

Dados Cadastrais					Data da visita: 17/07/2017	
Edificação Nutrição					Coordenadas	
					S	W
					29°47'43,53"	51°10'25,12"
Área Externa					Pé Direito: 4,50 m	
Dimensões: 32,80 m x 10,80 m						
Revestimentos						
Local	Área	Tipo	Condições		Serviços	
Iluminação						
Especificação	Quantidade	Tipo		Condições	Serviços	
Teto	6,00 un	Lâmpadas Fluorescente Tubulares		Boa		
Esquadrias						
Especificação	Quantidade	Tipo	Dimensões		Condições	Serviços
Janela Basculante	11,00 un	Ferro	1,50	1,00	Ruim	Pintura
Porta	3,00 un	Madeira	0,80	2,10	Ruim	Pintura
Porta correr	1,00 un	Madeira	3,20	3,00	Ruim	Pintura
Equipamentos/Acessórios						
Tipo	Quantidade	Tipo	Modelo		Condições	Serviços
Área Interna					Pé Direito:	
Dimensões:						
Revestimentos						
Local	Área	Tipo	Condições		Serviços	
Piso	354,24 m ²	Cerâmico	Ruim		Substituir	
Iluminação						
Especificação	Quantidade	Tipo		Condições	Serviços	
Teto	18,00 un	Lâmpadas Fluorescente Tubulares		Boa

- Providenciar o conserto ou a substituição dos equipamentos danificados (câmara fria, freezer, geladeira);
- Providenciar a substituição do piso (salas de preparo de alimentos) por piso lavável não poroso;
- Substituir os ralos com gradeamento aberto por sistema com fechamento;
- Providenciar o telamento nas janelas, para melhorar as condições de higiene do local e reduzir a entrada de insetos e roedores.

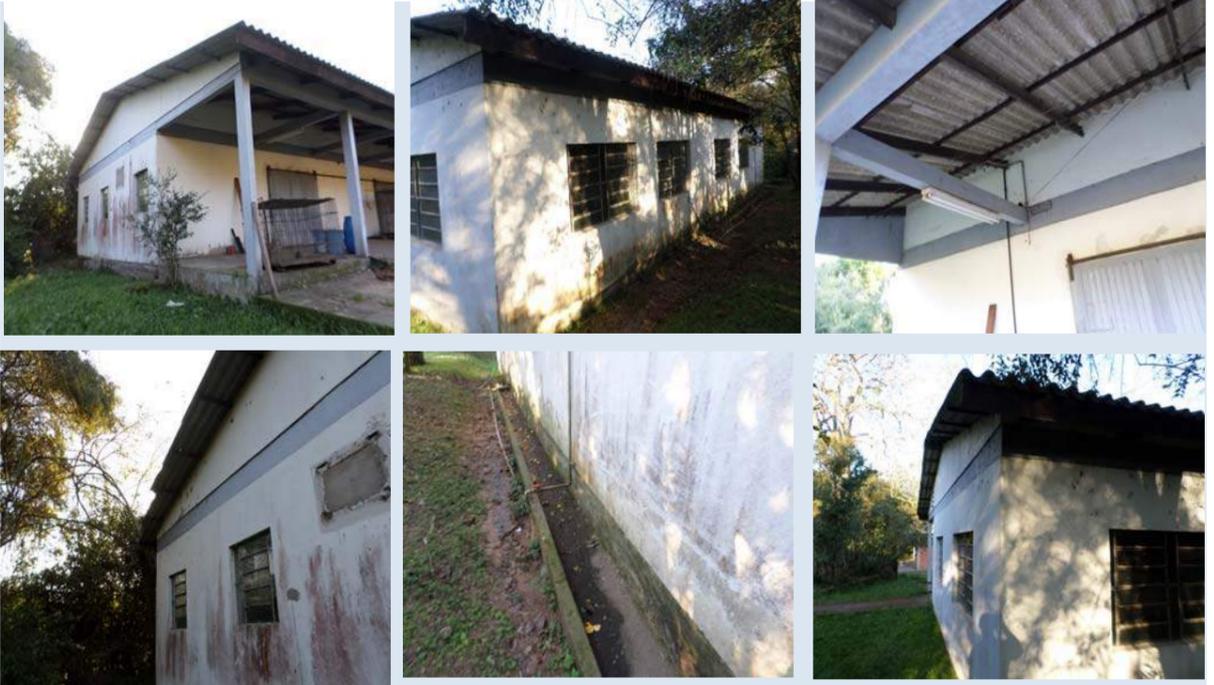
Dados Cadastrais				Data da visita: 17/07/2017		Fotos das Edificações		
Edificação Veterinária				Coordenadas

S	W			
				29°47'49,93"	51°10'24,08"			
Área Externa		Dimensões:		11,40 m	17,10 m	Pé Direito: 5,50 m		
Revestimentos								
Local	Área	Tipo		Condições		Serviços		
Parede	240,15 m ²	Alvenaria		Ruim		Pintura		
Canaleta	10,26 m ²	Concreto		Ruim		Limpeza		
Iluminação								
Especificação	Quantidade	Tipo		Condições		Serviços		
Teto	1,00 un	Lâmpadas Fluorescente Tubulares		Boa				
Esquadrias								
Especificação	Quantidade	Tipo	Dimensões		Condições		Serviços	
Vitrô Basculante	4,00 un	Ferro	1,50	1,00	Ruim		Lixamento e Pintura	
Vitrô Basculante	2,00 un	Ferro	1,00	1,00	Ruim		Lixamento e Pintura	
Porta	2,00 un	Ferro	3,20	3,00	Ruim		Lixamento e Pintura	
Equipamentos/Acessórios								
Tipo	Quantidade	Tipo	Modelo		Condições		Serviços	
Área Interna				Dimensões:		Pé Direito:		
Revestimentos

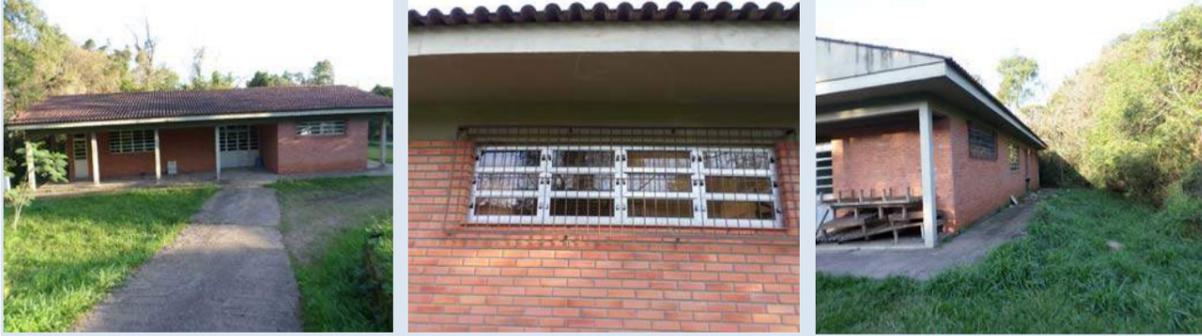
Tabela 26 - Cadastro das Edificações - Setor de Veterinária

S	W					
				29°47'50,46"	51°10'23,81"					
Área Externa				Dimensões:	10,60 m	20,60 m	Pé Direito: 3,50 m			
Revestimentos										
Local	Área	Tipo		Condições	Serviços					
Parede	218,40 m ²	Tijolo Cerâmico		Bom						
Beiral	18,90 m ²	Alvenaria		Ruim	Pintura					
Iluminação										
Especificação	Quantidade	Tipo		Condições	Serviços					
Teto	1,00 un	Lâmpadas Led		Boa						
Esquadrias										
Especificação	Quantidade	Tipo	Dimensões		Condições	Serviços				
Porta	2,00 un	Alumínio	0,80	2,10	Boa					
Porta com vidro	1,00 un	Alumínio	3,20	2,10	Boa					
Janela Basculante	48,00 un	Alumínio	0,60	0,60	Boa					
Equipamentos/Acessórios										
Tipo	Quantidade	Tipo	Modelo		Condições	Serviços				
Banco	7,00 un	Madeira			Ruim	Retirada				
Área Interna										
Dimensões:				Pé Direito:						
Revestimentos

Local	Área	Tipo		Condições	Serviços					
Parede	77,00 un	Azulejos		Bom						
Piso	24,00 m ²	Azulejos		Bom						
Iluminação										
Especificação	Quantidade	Tipo		Condições	Serviços					
Teto	12,00 un	Lâmpadas Fluorescente Tubulares		Boa						
Esquadrias										
Especificação	Quantidade	Tipo	Dimensões		Condições	Serviços				
Porta	2,00 un	Madeira	1,00	2,10	Boa					
Equipamentos/Acessórios										
Tipo	Quantidade	Tipo	Modelo		Condições	Serviços				
Extintor de incêndio	1,00 un	Ferro			Bom					
Croqui de Localização

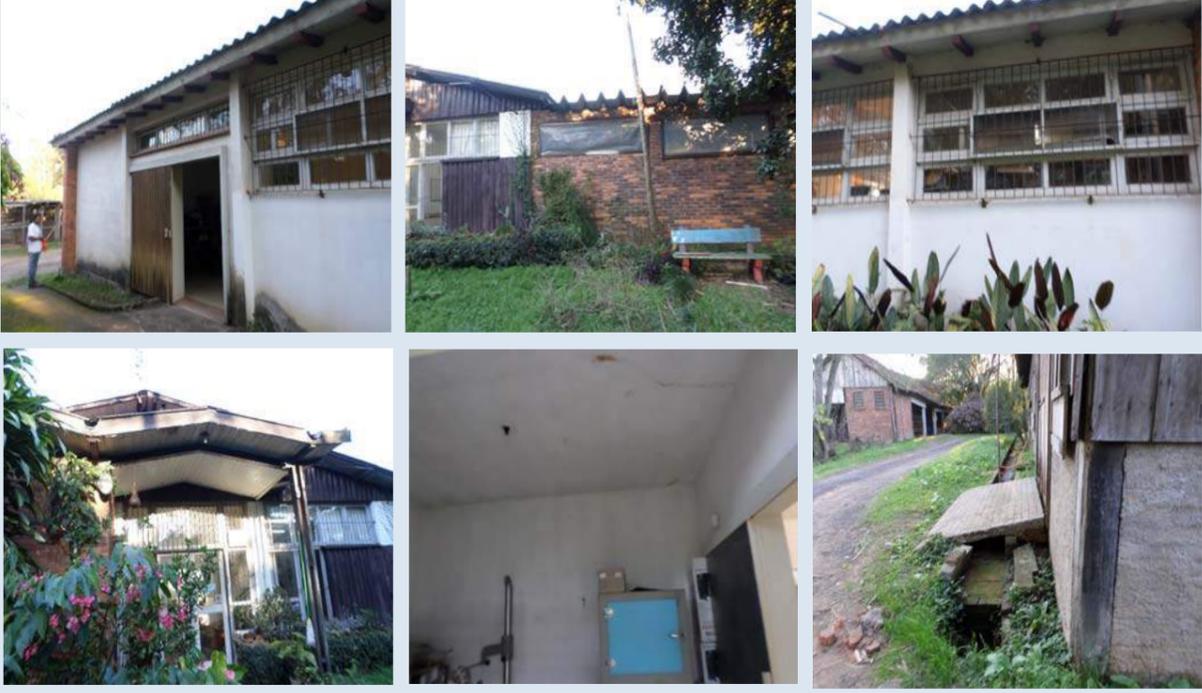
Dados Cadastrais				Data da visita: 17/07/2017		Fotos das Edificações				
Edificação Veterinária				Coordenadas

S	W					
				29°47'49,48"	51°10'22,27"					
Área Externa		Dimensões:		28,71 m	25,04 m	Pé Direito: 4,00 m				
Revestimentos										
Local	Área	Tipo		Condições		Serviços				
Parede	430,00 m ²	Madeira e Alvenaria		Ruim		Pintura				
Canaleta	11,48 m ²	Concreto		Ruim		Limpeza				
Iluminação										
Especificação	Quantidade	Tipo		Condições		Serviços				
Teto	3,00 un	Lâmpadas Led		Boa						
Teto	4,00 un	Lâmpadas Fluorescente Tubulares		Boa						
Esquadrias										
Especificação	Quantidade	Tipo	Dimensões		Condições		Serviços			
Vitro basculante	16,00 un	Alumínio	0,40	0,60	Boa					
Porta	2,00 un	Madeira	1,00	3,00	Ruim		Pintura			
Equipamentos/Acessórios										
Tipo	Quantidade	Tipo	Modelo		Condições		Serviços			
Banco de jardim	1,00 un	Madeira			Ruim		Pintura			
Ar condicionado	4,00 un	Ferro	Consul		Bom

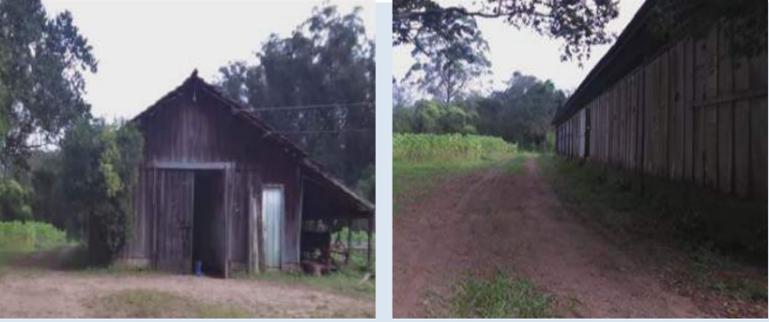
Tabela 27 - Cadastro das Edificações - Setor de Biotério

S	W		
				29°47'49,49"	51°10'28,89"		
Área Externa		Dimensões:		58,00 m	15,00 m	Pé Direito: 6,00 m	
Revestimentos							
Local	Área	Tipo		Condições	Serviços		
Parede	876,00 m²	Madeira		Ruim	Lixamento e Pintura		
Iluminação							
Especificação	Quantidade	Tipo		Condições	Serviços		
Esquadrias							
Especificação	Quantidade	Tipo	Dimensões		Condições	Serviços	
Porta	1,00 un	Madeira	0,70	2,10	Ruim	Lixamento e Pintura	
Porta	1,00 un	Madeira	2,00	3,00	Ruim	Lixamento e Pintura	
Porta de correr	4,00 un	Madeira	3,00	3,00	Ruim	Lixamento e Pintura	
Equipamentos/Acessórios							
Tipo	Quantidade	Tipo	Modelo		Condições	Serviços	
Área Interna							
Área Interna		Dimensões:		Pé Direito:			
Revestimentos							
Local	Área	Tipo		Condições	Serviços		
Iluminação							
Especificação	Quantidade	Tipo		Condições	Serviços

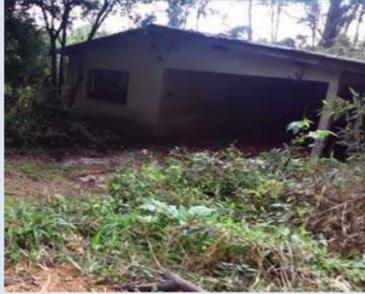
Tabela 27 - Cadastro das Edificações - Setor de Biotério

S	W		
				29°47'52,15"	51°10'27,97"		
Área Externa		Dimensões:		10,00 m	10,00 m	Pé Direito: 2,80 m	
Revestimentos							
Local	Área	Tipo		Condições	Serviços		
Parede	112,00 m ²	Alvenaria		Regular	Pintura		
Teto	100,00 m ²	Telhas Fibrocimento		Regular	Limpeza		
Iluminação							
Especificação	Quantidade	Tipo		Condições	Serviços		
Esquadrias							
Especificação	Quantidade	Tipo	Dimensões		Condições	Serviços	
Porta	2,00 un	Ferro	2,00	2,20	Ruim	Pintura	
Janelas	3,00 un	Ferro	1,00	1,00	Ruim	Pintura	
Equipamentos/Acessórios							
Tipo	Quantidade	Tipo	Modelo		Condições	Serviços	
Área Interna							
Área Interna		Dimensões:		10,00 m	10,00 m	Pé Direito: 2,80 m	
Revestimentos							
Local	Área	Tipo		Condições	Serviços		
Parede	112,00 m ²	Alvenaria		Ruim	Pintura		
Iluminação							
Especificação	Quantidade	Tipo		Condições	Serviços

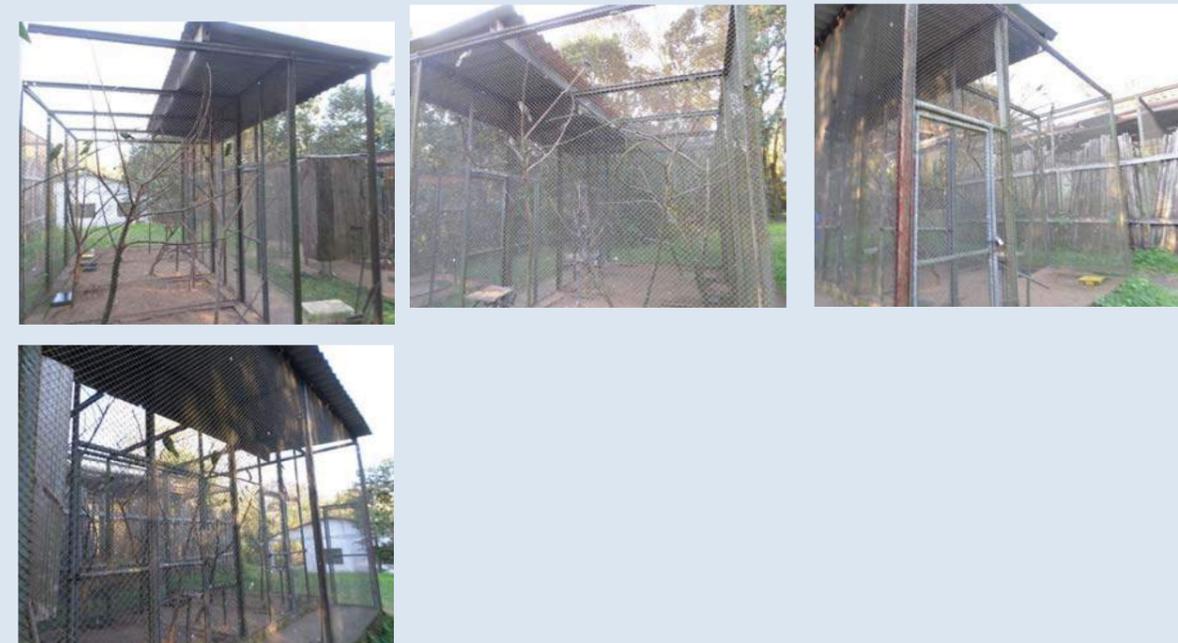
Dados Cadastrais				Data da visita: 17/07/2017	
Edificação Ceta II				Coordenadas	
				S	W
				29°47'49,38"	51°10'24,11"
Área Externa		Dimensões:	4,00 m	6,00 m	Pé Direito: 2,80 m
Revestimentos					
Local	Área	Tipo	Condições		Serviços
Parede		Alambrado	Regular		Pintura
Teto		Telha Fibrocimento	Regular		Limpeza
Iluminação					
Especificação	Quantidade	Tipo	Condições		Serviços
Esquadrias					
Especificação	Quantidade	Tipo	Dimensões	Condições	Serviços
Portao	1,00 un	Tela	0,80 2,10	regular	pintura
Equipamentos/Acessórios					
Tipo	Quantidade	Tipo	Modelo	Condições	Serviços
Área Interna					
Área Interna		Dimensões:	Pé Direito: 2,80 m		
Revestimentos					
Local	Área	Tipo	Condições		Serviços
Parede		Alvenaria	Regular		Pintura
Iluminação					
Especificação	Quantidade	Tipo	Condições		Serviços
			Boa		Limpeza
Esquadrias					
Especificação	Quantidade	Tipo	Dimensões	Condições	Serviços
Equipamentos/Acessórios					
Tipo	Quantidade	Tipo	Modelo	Condições	Serviços

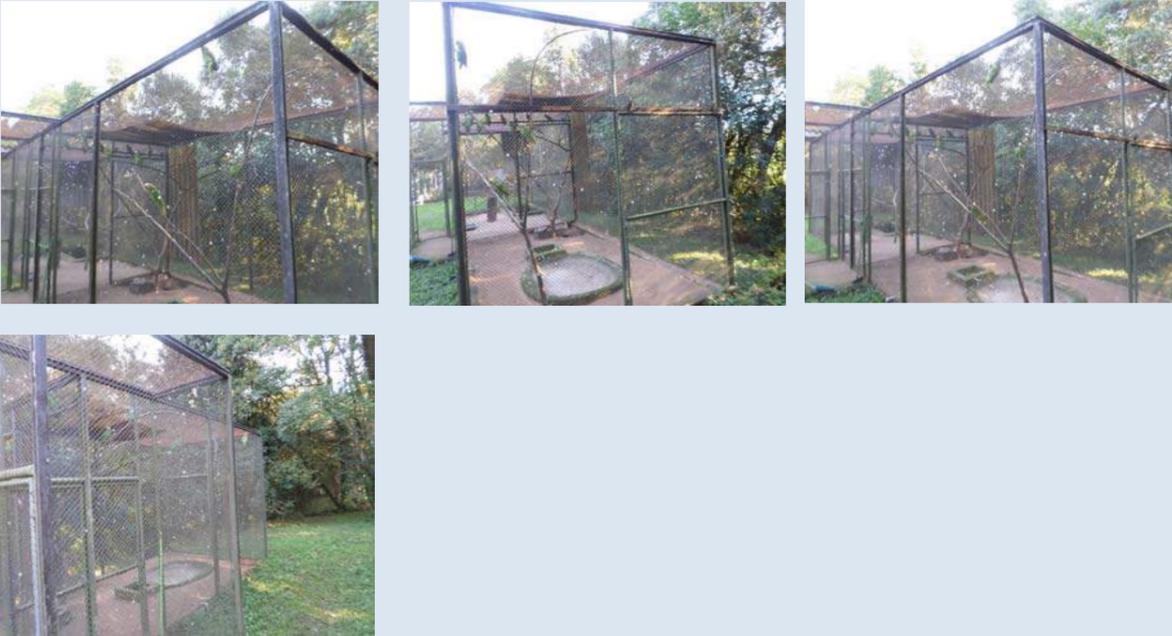
Tabela 28 - Cadastro das Edificações - Recepção de Animais - CETAS

S	W		
				29°47'49,21"	51°10'24,41"		
Área Externa		Dimensões:		3,00 m	10,10 m	Pé Direito: 3,00 m	
Revestimentos							
Local	Área	Tipo		Condições	Serviços		
Parede		Alambrado		Regular	Pintura		
Teto		Alambrado		Regular	Pintura		
Iluminação							
Especificação	Quantidade	Tipo		Condições	Serviços		
Esquadrias							
Especificação	Quantidade	Tipo	Dimensões		Condições	Serviços	
Porta	1,00 un	Alambrado	0,80	2,10	Regular	Pintura	
Equipamentos/Acessórios							
Tipo	Quantidade	Tipo	Modelo		Condições	Serviços	
Área Interna							
Área Interna		Dimensões:		Pé Direito:			
Revestimentos							
Local	Área	Tipo		Condições	Serviços		
Iluminação							
Especificação	Quantidade	Tipo		Condições	Serviços		
Esquadrias							
Especificação	Quantidade	Tipo	Dimensões		Condições	Serviços	
Equipamentos/Acessórios

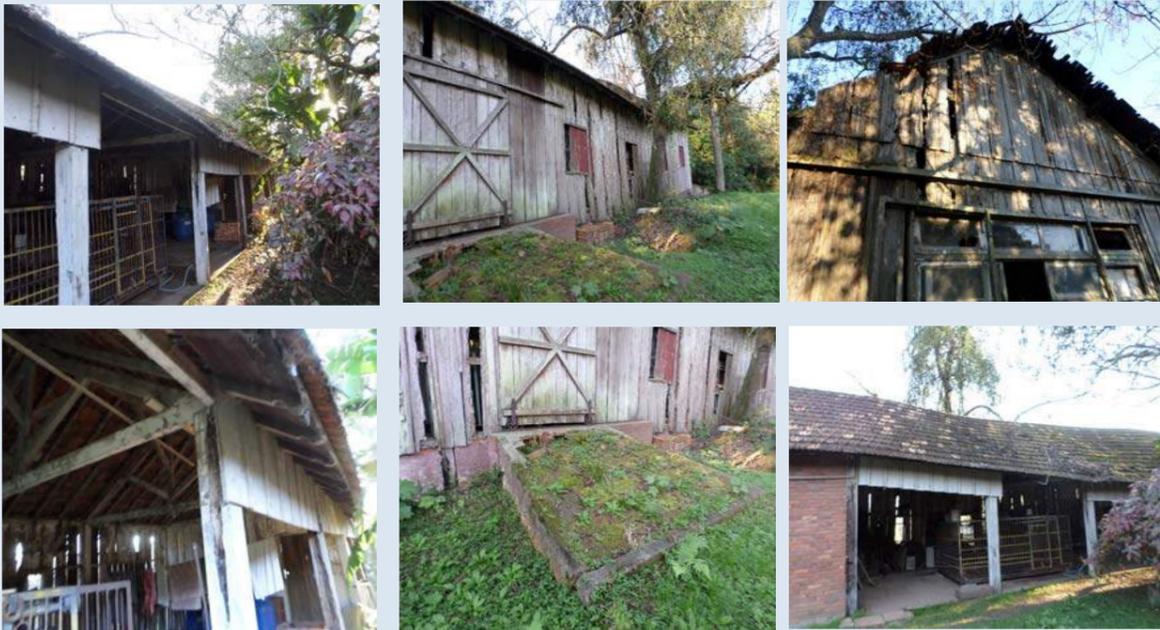
Tabela 28 - Cadastro das Edificações - Recepção de Animais - CETAS

S	W		
				29°47'49,28"	51°10'22,97"		
Área Externa		Dimensões:		3,00 m	10,10 m	Pé Direito: 3,00 m	
Revestimentos							
Local	Área	Tipo		Condições	Serviços		
Parede	78,60 m ²	Madeira		Ruim			
Teto	30,30 m ²	Telhas Cerâmica		Ruim			
Iluminação							
Especificação	Quantidade	Tipo		Condições	Serviços		
Esquadrias							
Especificação	Quantidade	Tipo	Dimensões	Condições	Serviços		
Equipamentos/Acessórios							
Tipo	Quantidade	Tipo	Modelo	Condições	Serviços		
Área Interna							
Área Interna		Dimensões:		Pé Direito:			
Revestimentos							
Local	Área	Tipo		Condições	Serviços		
Iluminação							
Especificação	Quantidade	Tipo		Condições	Serviços		
Esquadrias							
Especificação	Quantidade	Tipo	Dimensões	Condições	Serviços		
Equipamentos/Acessórios							
Tipo	Quantidade	Tipo	Modelo	Condições	Serviços

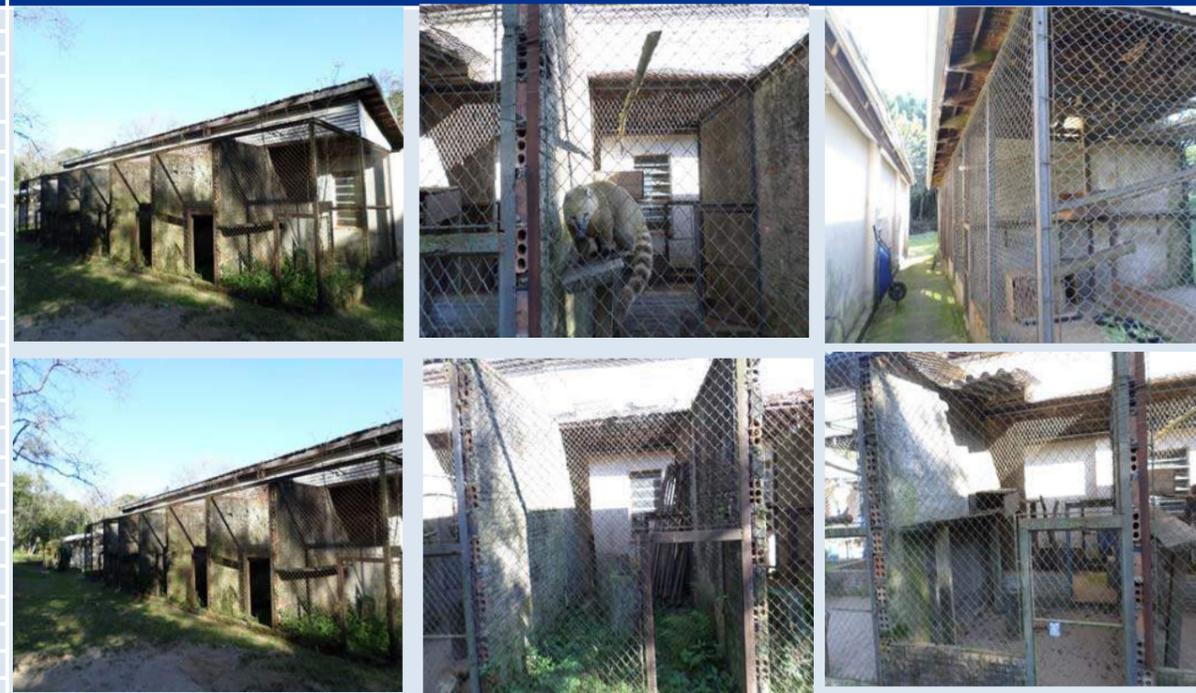
Dados Cadastrais				Data da visita: 17/07/2017	
Edificação				Coordenadas	
Reposo de Animais				S	W
				29°47'38,28"	51°10'34,69"
Área Externa		Dimensões:		Pé Direito: 4,50 m	
		15,50 m	4,90 m		
Revestimentos					
Local	Área	Tipo		Condições	Serviços
Parede	139,50 m ²	Tela		Ruim	Substituição
Teto	75,95 m ²	Tela		Bom	
Iluminação					
Especificação	Quantidade	Tipo		Condições	Serviços
Esquadrias					
Especificação	Quantidade	Tipo	Dimensões	Condições	Serviços
Equipamentos/Acessórios					
Tipo	Quantidade	Tipo	Modelo	Condições	Serviços
Área Interna		Dimensões:		Pé Direito:	
Revestimentos					
Local	Área	Tipo		Condições	Serviços
Iluminação					
Especificação	Quantidade	Tipo		Condições	Serviços
Esquadrias					
Especificação	Quantidade	Tipo	Dimensões	Condições	Serviços
Equipamentos/Acessórios					
Tipo	Quantidade	Tipo	Modelo	Condições	Serviços

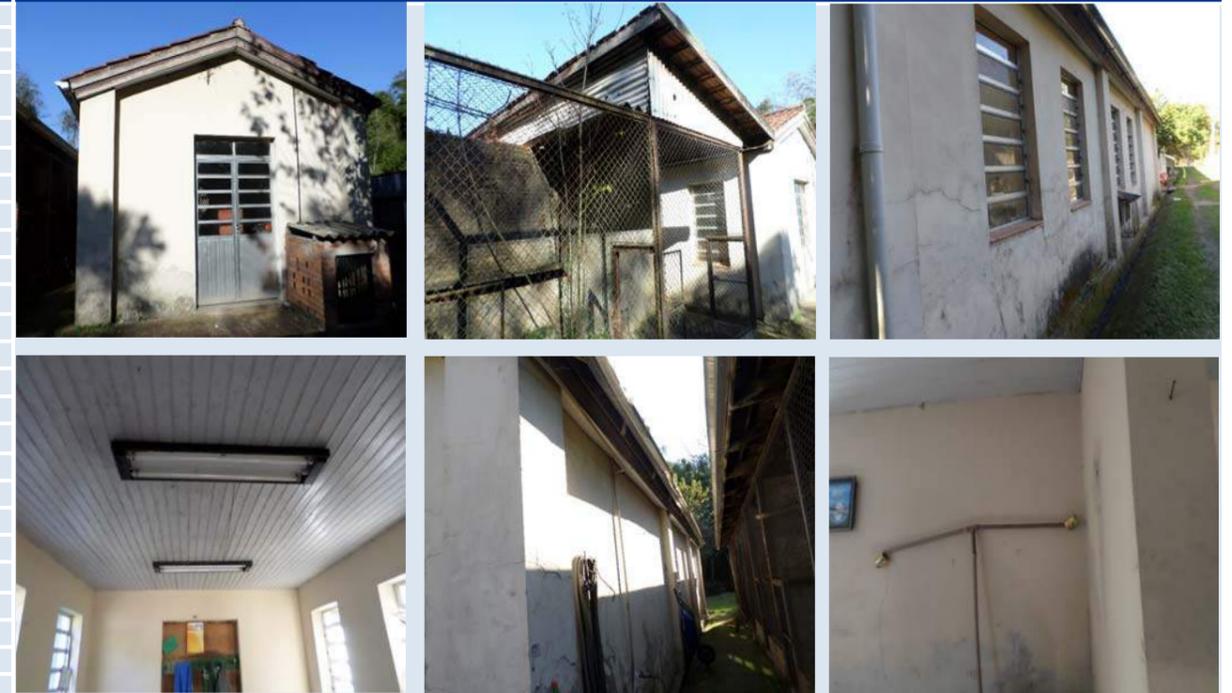
Dados Cadastrais				Data da visita: 17/07/2017	
Edificação				Coordenadas	
Reposo de Animais				S	W
				29°47'40,54"	51°10'31,37"
Área Externa		Dimensões:	15,50 m	5,00 m	Pé Direito: 3,50 m
Revestimentos					
Local	Área	Tipo	Condições		Serviços
Parede	143,50 m ²	Alvenaria	Ruim		Pintura
Iluminação					
Especificação	Quantidade	Tipo	Condições		Serviços
Esquadrias					
Especificação	Quantidade	Tipo	Dimensões	Condições	Serviços
Janela Basculante	8,00 un	Ferro	1,00 2,00	Boa	
Porta	1,00 un	Ferro	1,60 2,10	Boa	
Equipamentos/Acessórios					
Tipo	Quantidade	Tipo	Modelo	Condições	Serviços
Área Interna					
Área Interna		Dimensões:	Pé Direito:		
Revestimentos					
Local	Área	Tipo	Condições		Serviços
Iluminação					
Especificação	Quantidade	Tipo	Condições		Serviços
Teto	9,00 un	Lâmpadas Fluorescente Tubulares	Boa		
Esquadrias					
Especificação	Quantidade	Tipo	Dimensões	Condições	Serviços
Equipamentos/Acessórios					
Tipo	Quantidade	Tipo	Modelo	Condições	Serviços

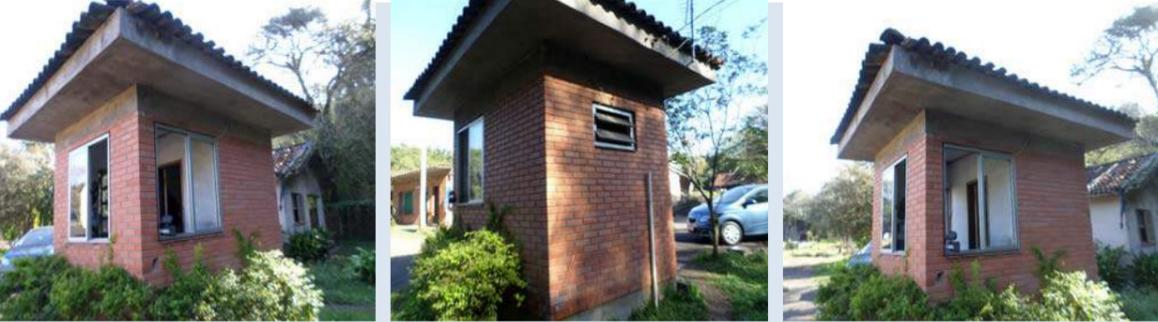
Tabela 29 - Cadastro das Edificações Administrativas e Operacionais

Portaria				S	W			
				29°47'35,28"	51°10'33,28"			
Área Externa		Dimensões:		3,10 m	2,30 m	Pé Direito: 3,50 m		
Revestimentos								
Local	Área	Tipo		Condições	Serviços			
Telhado	13,53 m²	Cerâmico		Ruim	Substituir			
Beiral	19,44 m²	Alvenaria		Ruim	Pintura			
Iluminação								
Especificação	Quantidade	Tipo		Condições	Serviços			
Esquadrias								
Especificação	Quantidade	Tipo	Dimensões		Condições	Serviços		
Janela Basculante	1,00 un	Alumínio	0,40	0,40	Bom			
Porta	1,00 un	Madeira	0,80	2,10	Bom			
Vitro	2,00 un	Alumínio	1,20	1,40	Bom			
Equipamentos/Acessórios								
Tipo	Quantidade	Tipo	Modelo		Condições	Serviços		
Área Interna								
Área Interna		Dimensões:		Pé Direito:				
Revestimentos								
Local	Área	Tipo		Condições	Serviços			
Iluminação								
Especificação	Quantidade	Tipo		Condições	Serviços

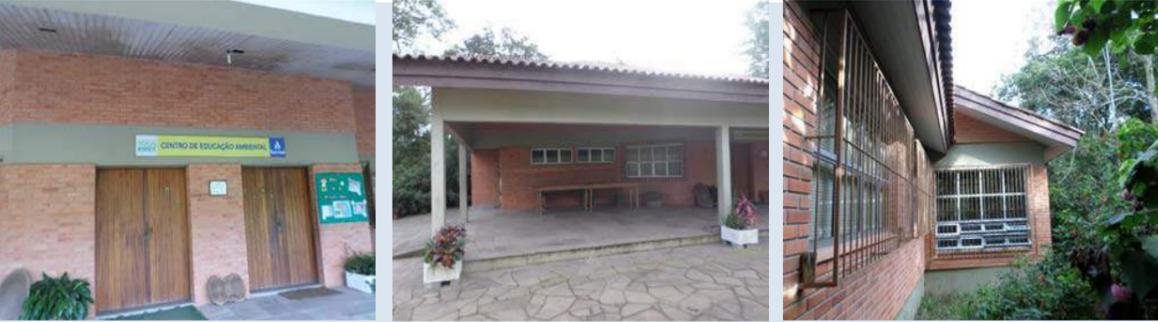
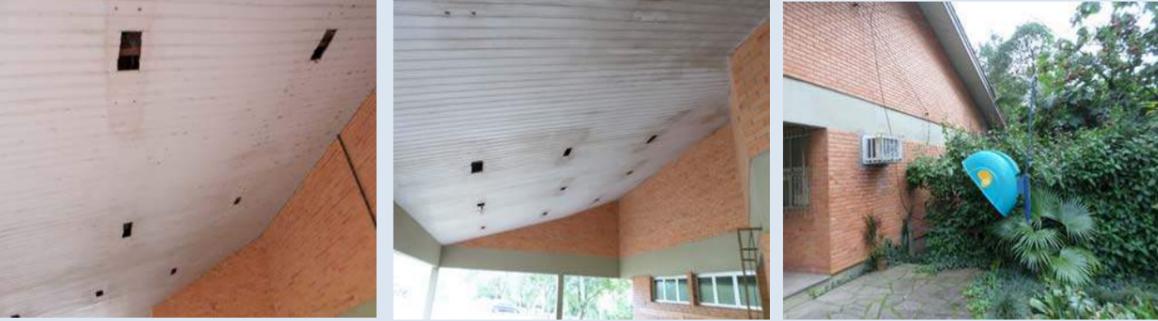
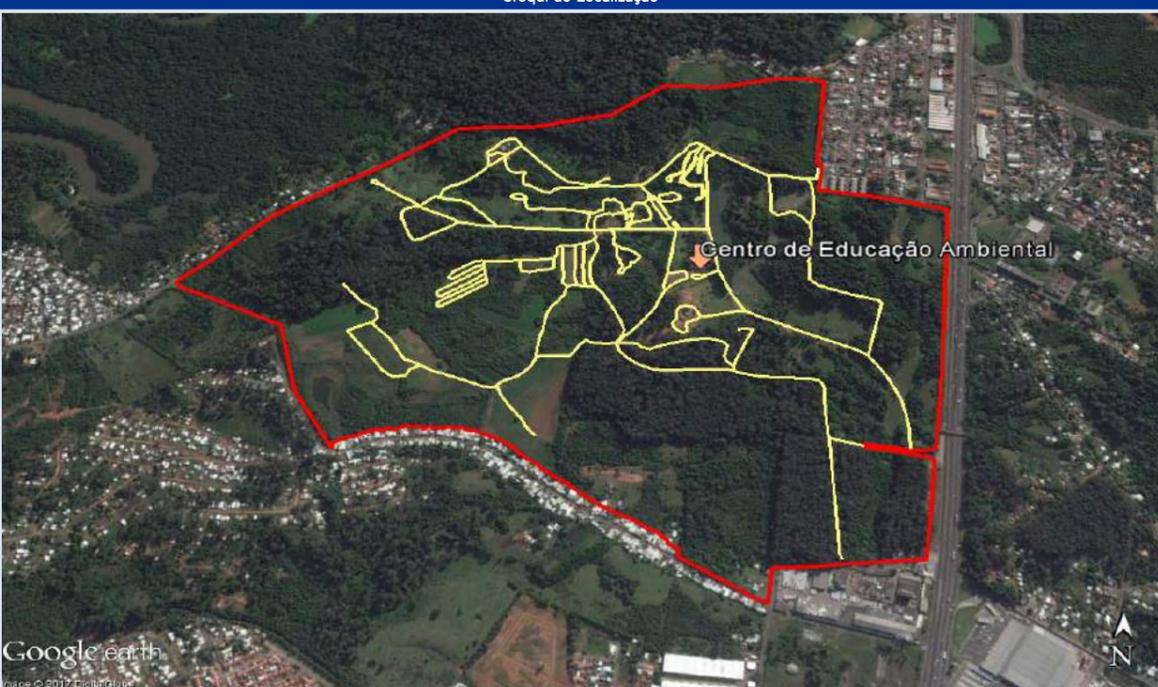
Dados Cadastrais				Data da visita: 17/07/2017		Fotos das Edificações		
Edificação Centro de Educação Ambiental				Coordenadas

Revestimentos								
Local	Área	Tipo	Condições	Serviços				
Teto	379,35 m ²	Forro PVC	Ruim	Substituir				
Parede	308,95 m ²	Lajota Cerâmica	Bom					
Piso	379,35 m ²	Pedra Natural	Bom					
Iluminação								
Especificação	Quantidade	Tipo	Condições	Serviços				
Teto	20,00 un	Sem Luminária	Sem luminária	Instalar				
Esquadrias								
Especificação	Quantidade	Tipo	Dimensões	Condições	Serviços			
Porta	2,00 un	Madeira	2,15 x 2,10	Ruim	Pintura			
Equipamentos/Acessórios								
Tipo	Quantidade	Tipo	Modelo	Condições	Serviços			
Ar condicionado	1,00 un	Ferro	Consul	Bom				
Telefone	1,00 un	Ferro	Orelhão	Bom				
Área Interna				Pé Direito:				
Dimensões:

Revestimentos								
Local	Área	Tipo	Condições	Serviços				
Teto	379,35 m ²	Forro PVC	Bom					
Parede	308,95 m ²	Lajota Cerâmica	Bom					
Piso	379,35 m ²	Lajota Cerâmica	Bom					
Iluminação								
Especificação	Quantidade	Tipo	Condições	Serviços				
Luminárias	18,00 un	Sem Luminária	Sem luminária	Instalar				
Esquadrias								
Especificação	Quantidade	Tipo	Dimensões	Condições	Serviços			
Equipamentos/Acessórios								
Tipo	Quantidade	Tipo	Modelo	Condições	Serviços

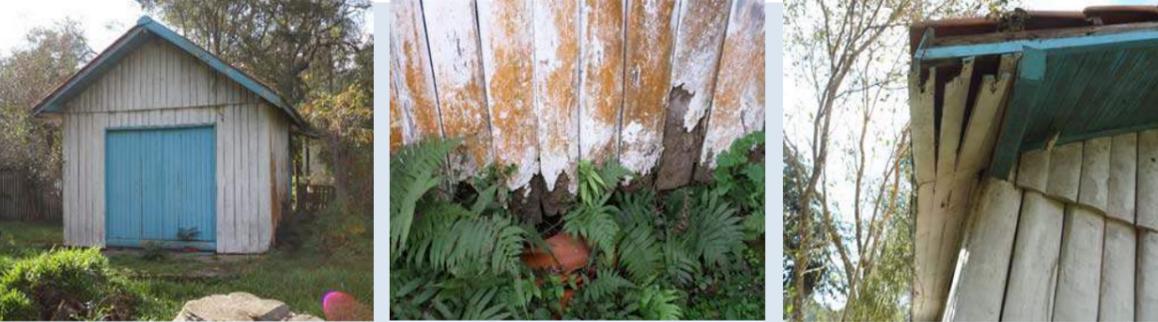
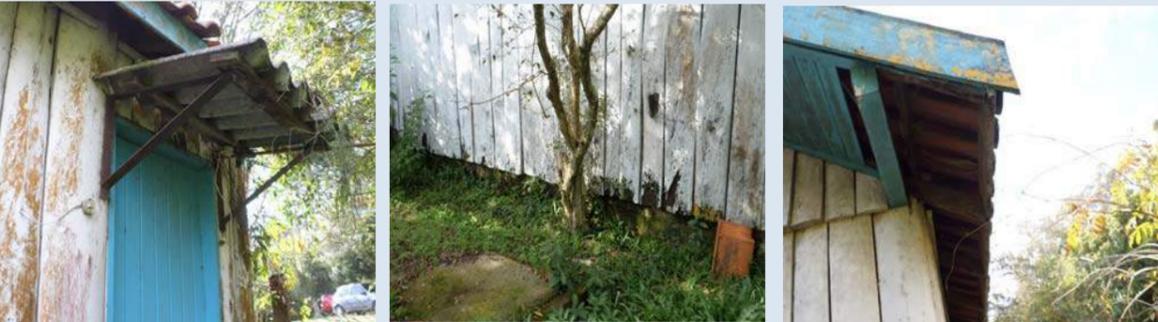
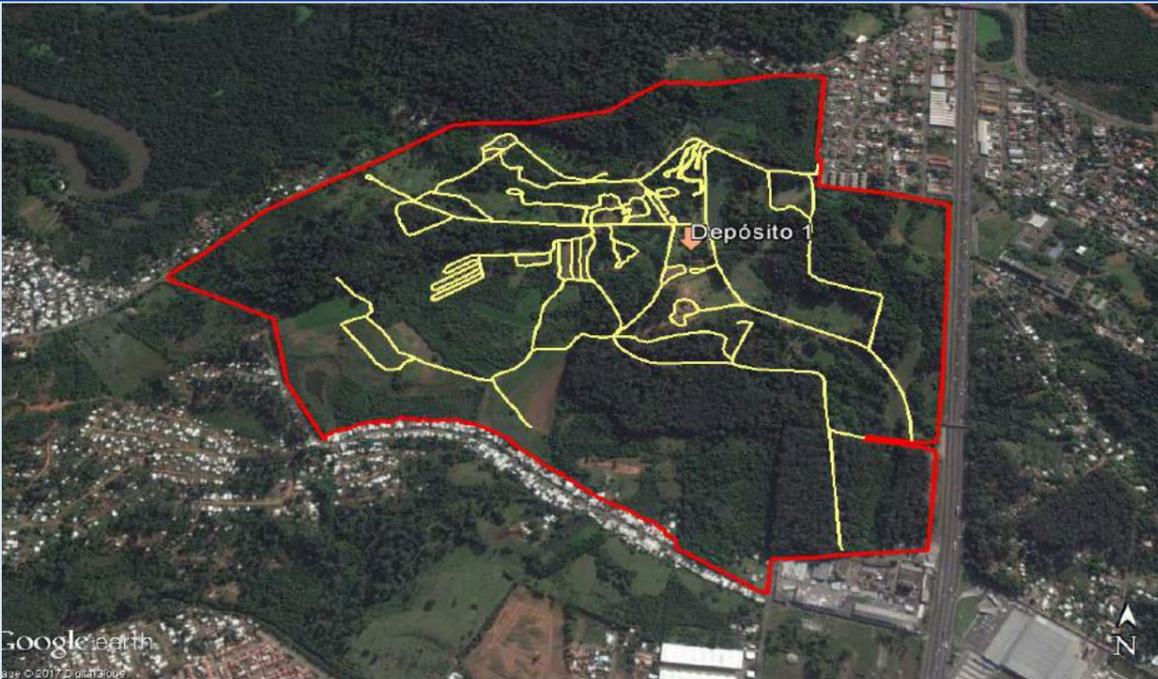
Depósito 1				S	W					
				29°47'47,79"	51°10'17,3"

Área Externa		Dimensões:		5,00 m	4,70 m					Pé Direito:
Revestimentos

Local	Área	Tipo	Condições		Serviços					
Parede	65,77 m ²	Madeira	Ruim		Substituição					
Beiral Lateral	7,52 m ²	Madeira	Ruim		Substituição					
Iluminação										
Especificação	Quantidade	Tipo		Condições		Serviços				
Esquadrias										
Especificação	Quantidade	Tipo	Dimensões		Condições		Serviços			
Porta	1,00 un	Madeira	2,15	2,10	Ruim		Pintura			
Porta	1,00 un	Madeira	0,80	2,10	Ruim		Pintura			
Alpendre	1,00 un	Ferro	0,90	1,45	Ruim		Lixamento e Pintura			
Equipamentos/Acessórios										
Tipo	Quantidade	Tipo	Modelo		Condições		Serviços			
Área Interna										
Área Interna		Dimensões:		Pé Direito:						
Revestimentos										
Local	Área	Tipo		Condições		Serviços

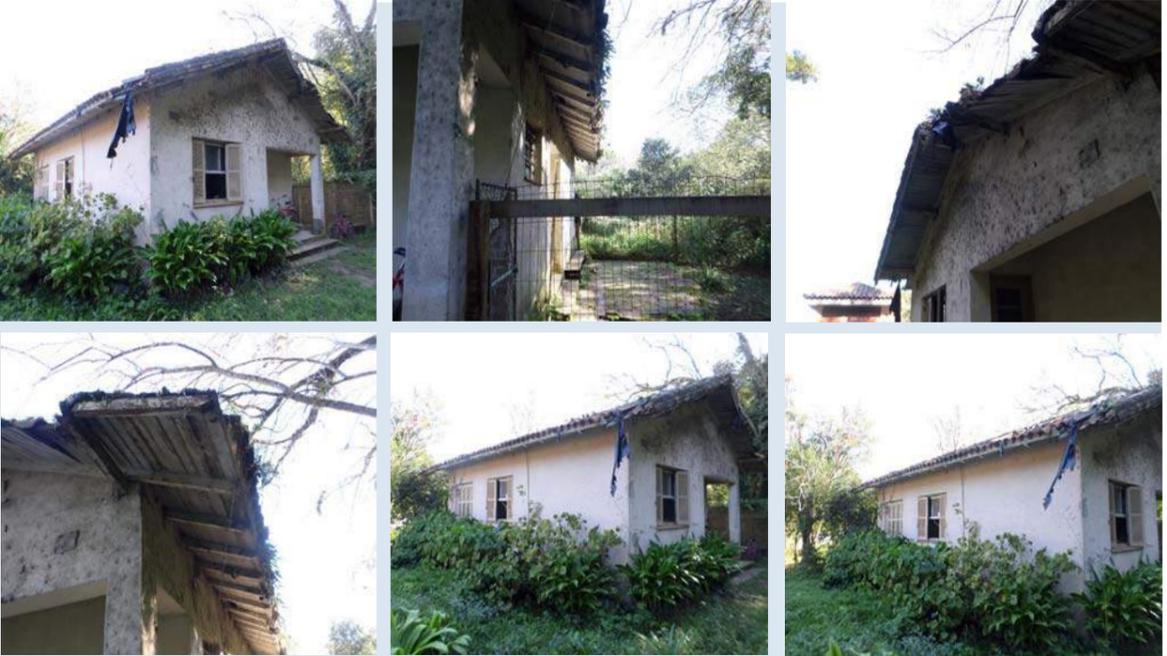
Edificação Abandonada (Manutenção)				S	W			
				29°47'35,13"	51°10'33,47"			
Área Externa		Dimensões:		9,00 m	6,80 m	Pé Direito: 4,60 m		
Revestimentos								
Local	Área	Tipo		Condições	Serviços			
Parede	111,28 m²	Alvenaria		Ruim	Pintura			
Telhado	36,00 m²	Madeira		Ruim	Reconstrução			
Iluminação								
Especificação	Quantidade	Tipo		Condições	Serviços			
Esquadrias								
Especificação	Quantidade	Tipo	Dimensões		Condições	Serviços		
Janela guilhotina	3,00 un	Madeira	1,50	1,20	Ruim	Pintura		
Porta	2,00 un	Madeira	0,80	2,10	Ruim	Pintura		
Vitro basculante	1,00 un	Ferro	0,80	0,80	Ruim	Pintura		
Equipamentos/Acessórios								
Tipo	Quantidade	Tipo	Modelo		Condições	Serviços		
Área Interna								
Área Interna		Dimensões:		Pé Direito:				
Revestimentos								
Local	Área	Tipo		Condições	Serviços			
Iluminação

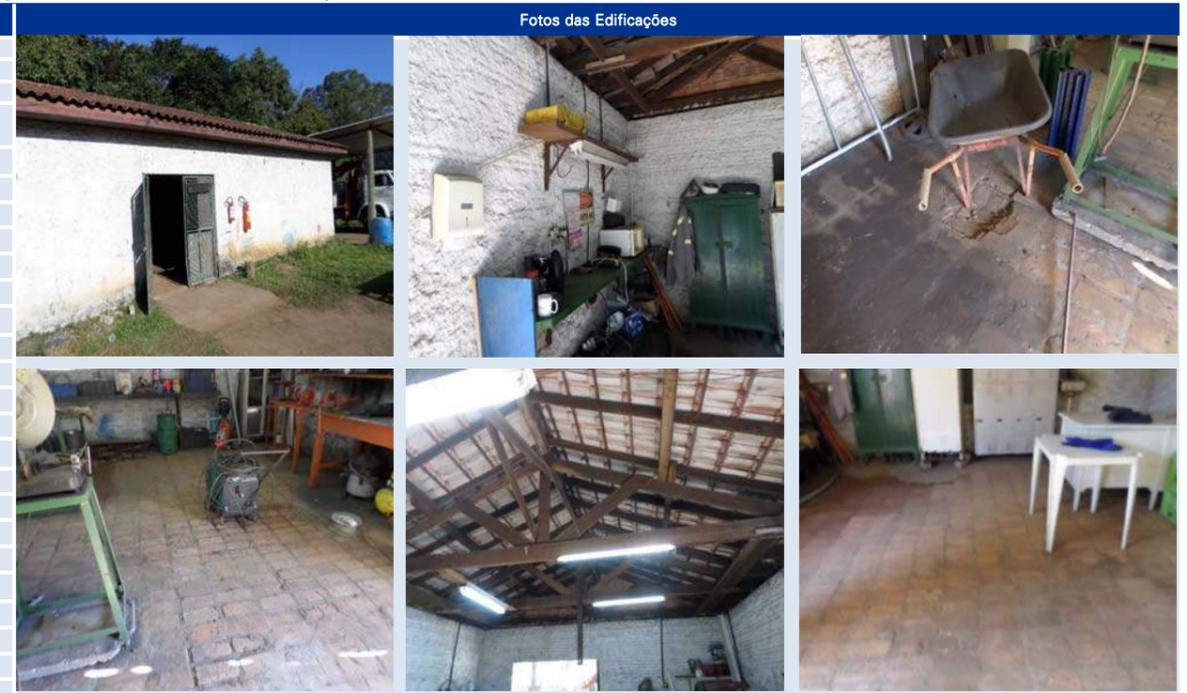
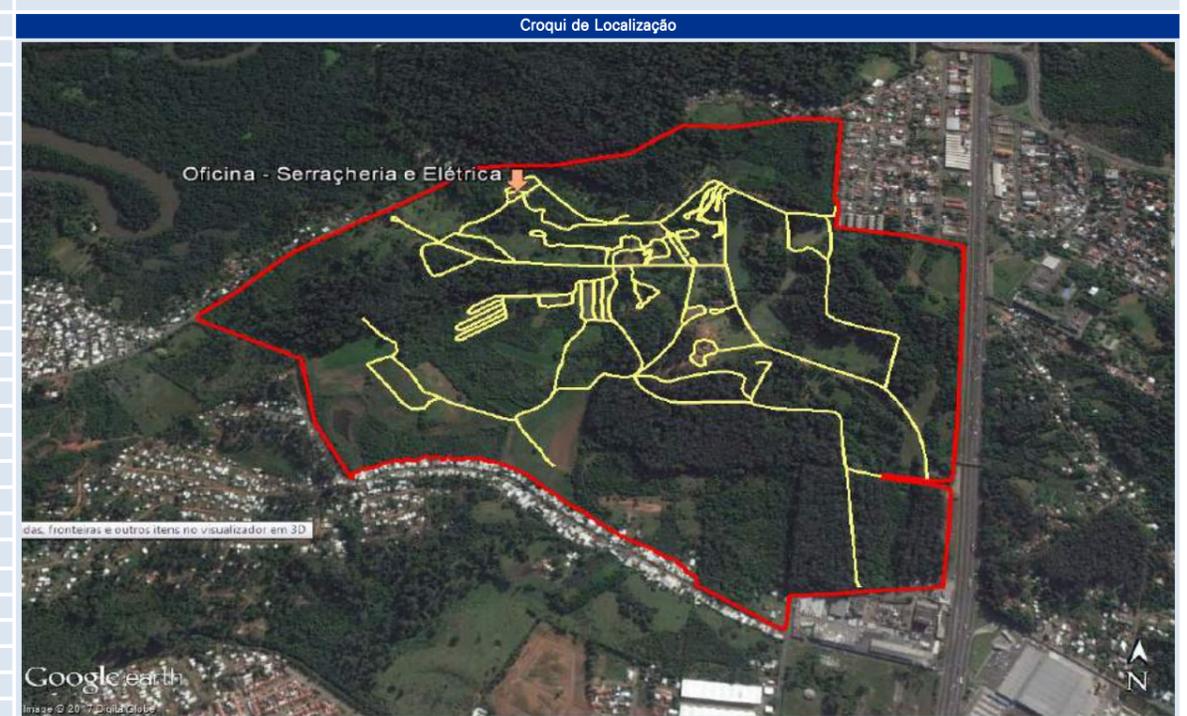
Dados Cadastrais				Data da visita: 17/07/2017		Fotos das Edificações		
Edificação Oficina 1				Coordenadas				
				S	W			
				29°47'37,05"	51°10'35,98"			
Área Externa		Dimensões:		6,80 m	27,70 m	Pé Direito: 2,70 m		
Revestimentos								
Local	Área	Tipo		Condições	Serviços			
Parede	93,15 m²	Madeira		Ruim	Substituir			
Telhado	93,15 m²	Telha de fibrocimento		Ruim	Substituir			
Terreno	41,55 m²	Entulho		Ruim	Retirada			
Iluminação								
Especificação	Quantidade	Tipo		Condições	Serviços			
Esquadrias								
Especificação	Quantidade	Tipo	Dimensões	Condições	Serviços			
Equipamentos/Acessórios								
Tipo	Quantidade	Tipo	Modelo	Condições	Serviços			
Área Interna				Dimensões:		Pé Direito:		
Revestimentos								
Local	Área	Tipo		Condições	Serviços			
Iluminação								
Especificação	Quantidade	Tipo		Condições	Serviços			
Esquadrias								
Especificação	Quantidade	Tipo	Dimensões	Condições	Serviços			
Equipamentos/Acessórios

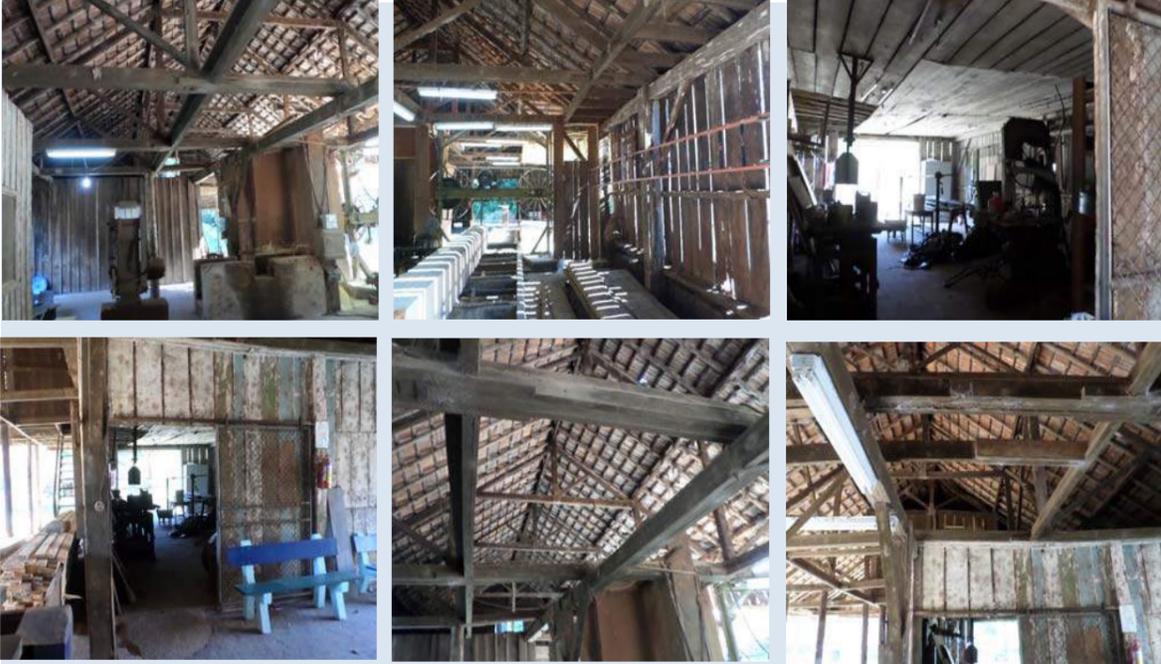
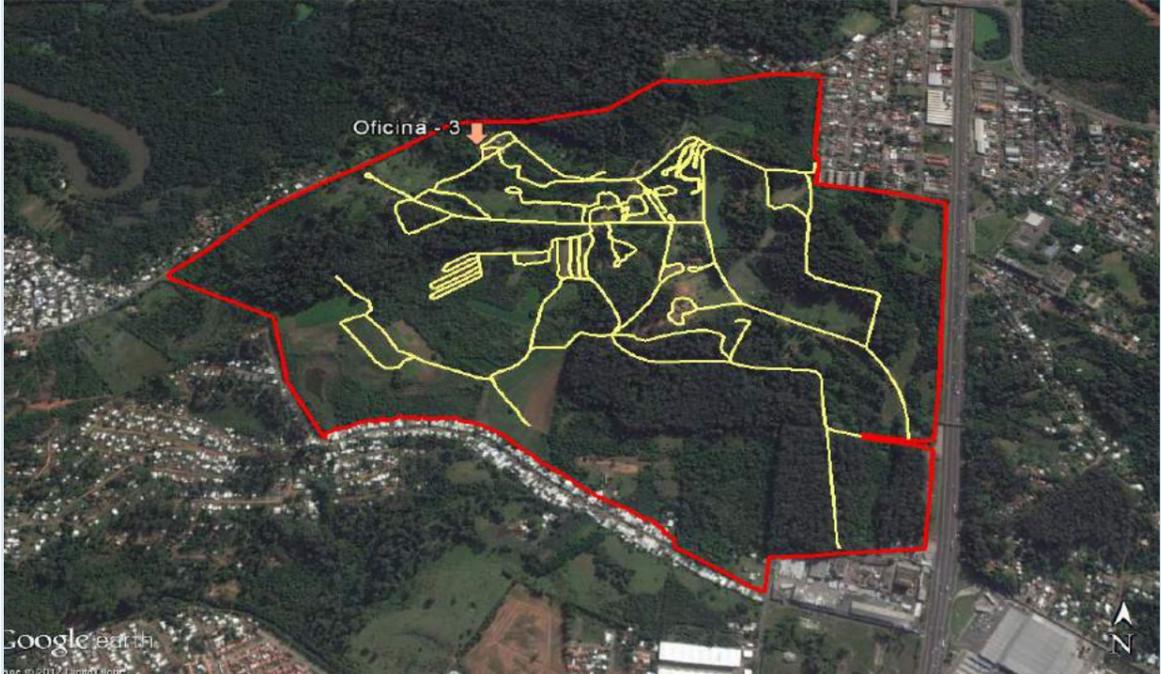
Dados Cadastrais				Data da visita: 17/07/2017		Fotos das Edificações		
Edificação Oficina 3				Coordenadas

S	W			
				29°47'38,35"	51°10'35,16"			
Área Externa		Dimensões:		12,40 m	36,20 m	Pé Direito: 4,50 m		
Revestimentos								
Local	Área	Tipo		Condições	Serviços			
Parede	437,40 m²	Madeira		Ruim	Substituir			
Iluminação								
Especificação	Quantidade	Tipo		Condições	Serviços			
Esquadrias								
Especificação	Quantidade	Tipo	Dimensões	Condições	Serviços			
Equipamentos/Acessórios								
Tipo	Quantidade	Tipo	Modelo	Condições	Serviços			
Área Interna						Pé Direito:		
Revestimentos								
Local	Área	Tipo		Condições	Serviços			
Iluminação								
Especificação	Quantidade	Tipo		Condições	Serviços			
Teto	20,00 un	Lâmpada Fluorescente tubular		Boa				
Esquadrias								
Especificação	Quantidade	Tipo	Dimensões	Condições	Serviços			
Equipamentos/Acessórios								
Tipo	Quantidade	Tipo	Modelo	Condições	Serviços
