Consultoria para Apoiar a Estruturação do Programa de Concessões e
Parcerias Público-Privadas do Estado do Rio Grande do Sul

Volume 2 - Estudos de Engenharia - Tomo II - Cadastro Geral do Zoológico

3.1 Conhecimento da Situação Atual

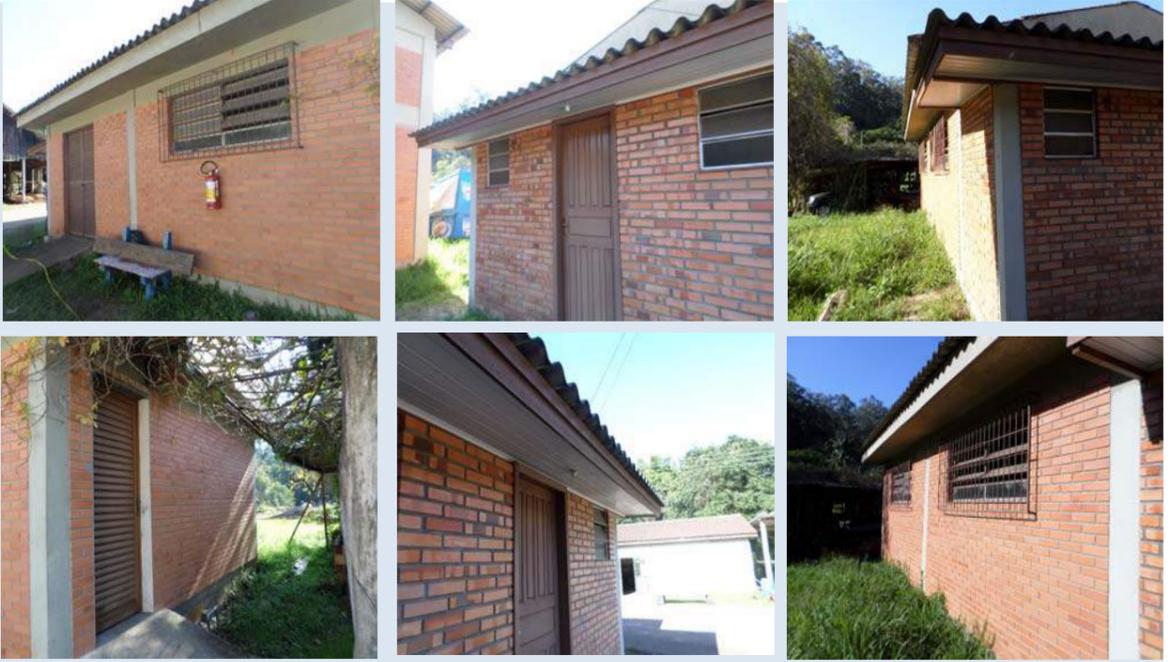
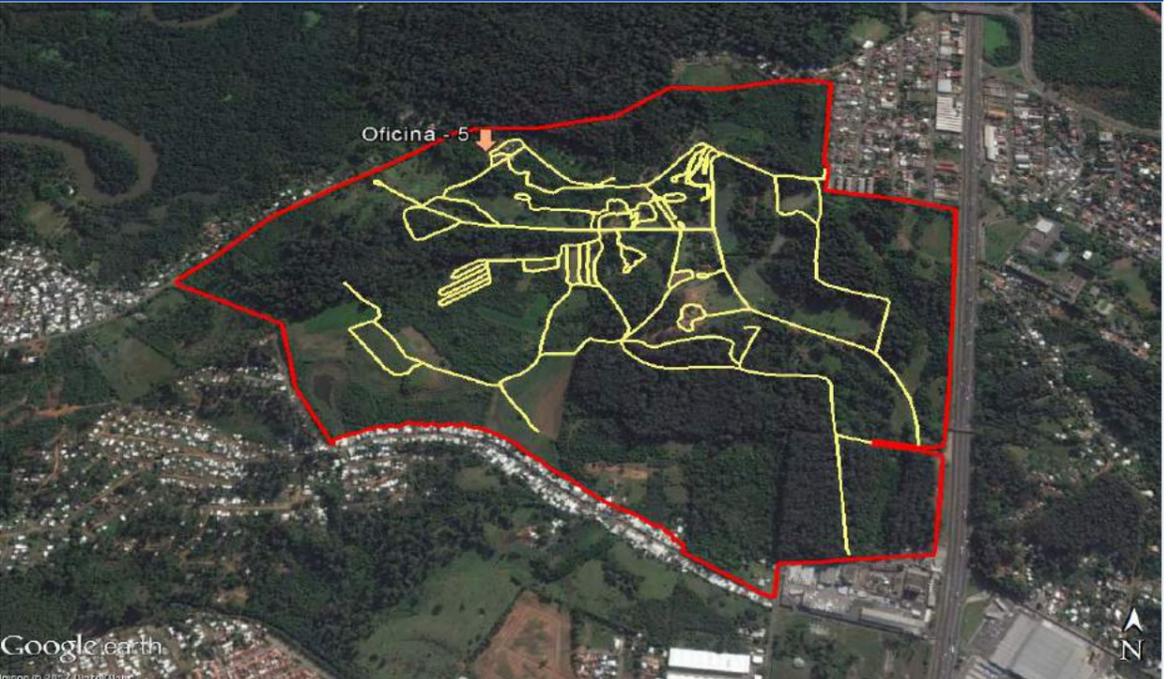
Dados Cadastrais				Data da visita: 17/07/2017		Fotos das Edificações			
Edificação Oficina 5				Coordenadas

S	W				
				29°47'37,04"	51°10'33,58"				
Área Externa		Dimensões:		6,00 m	10,80 m	Pé Direito: 3,50 m			
Revestimentos									
Local	Área	Tipo		Condições	Serviços				
Parede	117,60 m ²	Tijolo cerâmicos		Bom					
Canaleta	4,10 m ²	Concreto		Ruim	Limpeza				
Teto	21,60 m ²	Trepadeira		Ruim	Poda				
Iluminação									
Especificação	Quantidade	Tipo		Condições	Serviços				
Lâmpada	1,00 un	Led		Boa					
Esquadrias									
Especificação	Quantidade	Tipo	Dimensões		Condições	Serviços			
Porta	1,00 un	Madeira	2,15	2,10	Bom				
Porta	1,00 un	Ferro	0,80	2,10	Bom				
Janela Basculante	2,00 un	Alumínio	0,40	0,60	Bom				
Equipamentos/Acessórios									
Tipo	Quantidade	Tipo	Modelo		Condições	Serviços			
Banco de jardim	1,00 un	Madeira			Ruim	Substituir			
Extintor de incêndio	1,00 un	Ferro			Bom				
Área Interna

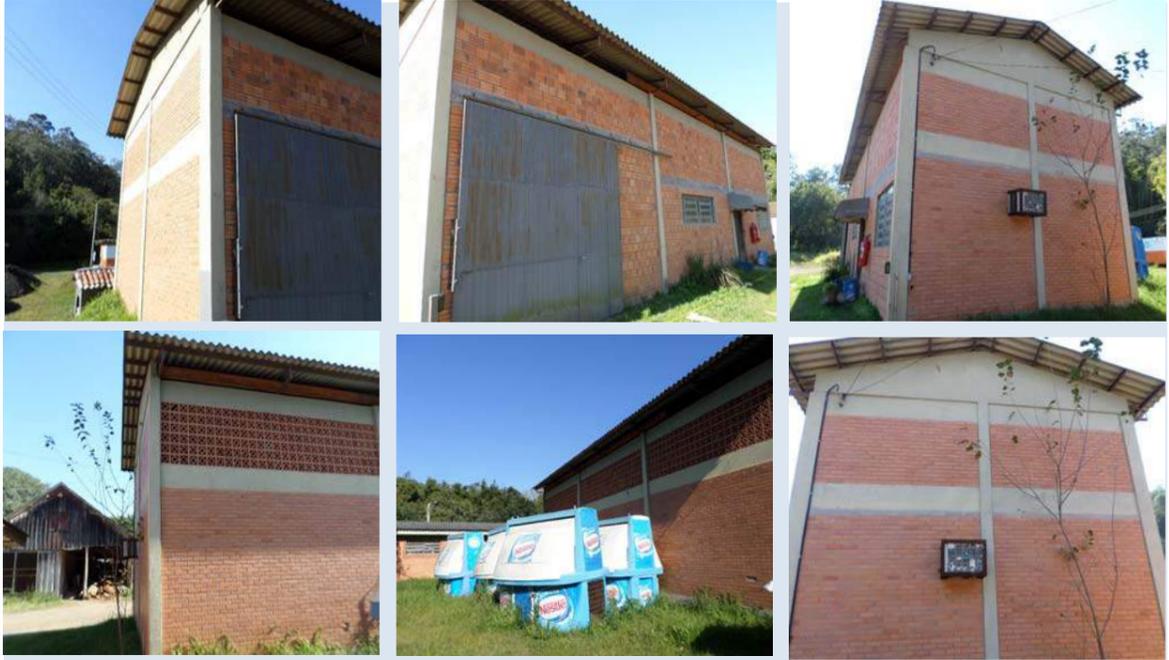
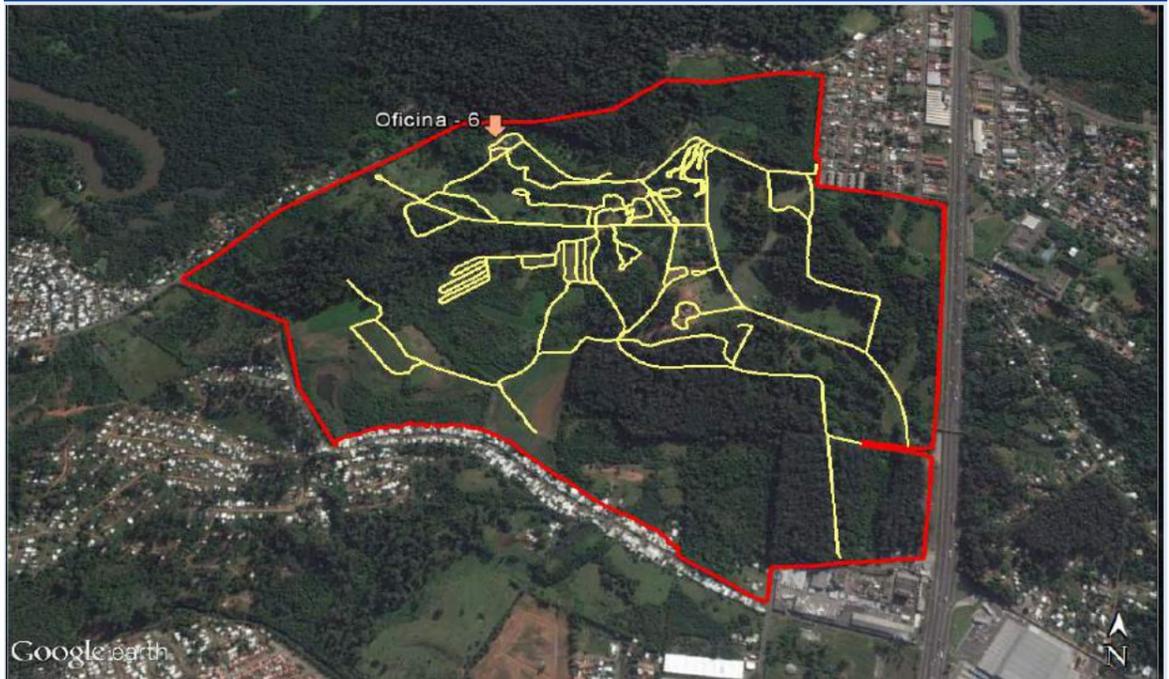
Dados Cadastrais				Data da visita: 17/07/2017		Fotos das Edificações					
Edificação Oficina 6				Coordenadas

S	W						
		29°47'36,88"	51°10'33,73"	Pé Direito: 5,40 m							
Área Externa		Dimensões:	6,70 m	18,54 m							
Revestimentos											
Local	Área	Tipo			Condições				Serviços		
Portão	18,00 m²	Ferro			Ruim	Pintura					
Iluminação											
Especificação	Quantidade	Tipo			Condições	Serviços					
Esquadrias											
Especificação	Quantidade	Tipo	Dimensões		Condições	Serviços					
Portão	1,00 un	Ferro	4,00	4,00	Ruim	Pintura					
Porta	1,00 un	Madeira	0,80	2,10	Bom						
Janela basculante	1,00 un	Ferro	1,20	1,80	Bom						
Equipamentos/Acessórios											
Tipo	Quantidade	Tipo	Modelo		Condições	Serviços					
Suporte Ar condicionado	1,00 un	Ferro			Ruim	Lixamento e Pintura					
Extintor de incêndio	1,00 un	Ferro			Bom						
Área Interna				Dimensões:	Pé Direito:						
Revestimentos

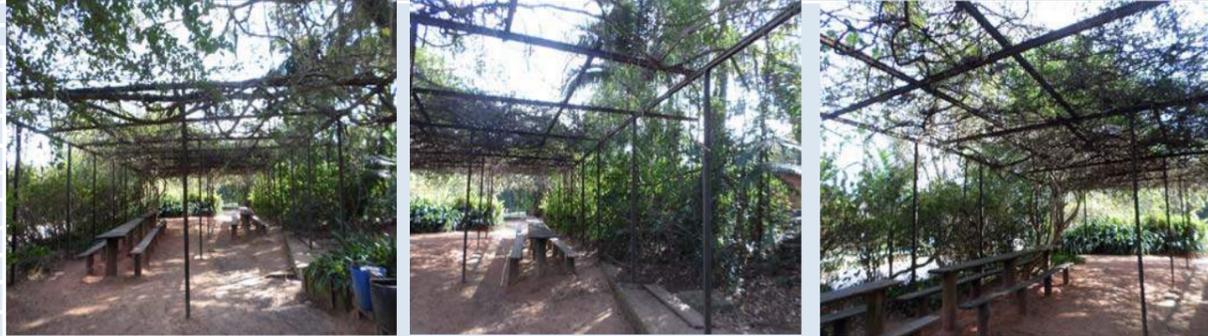
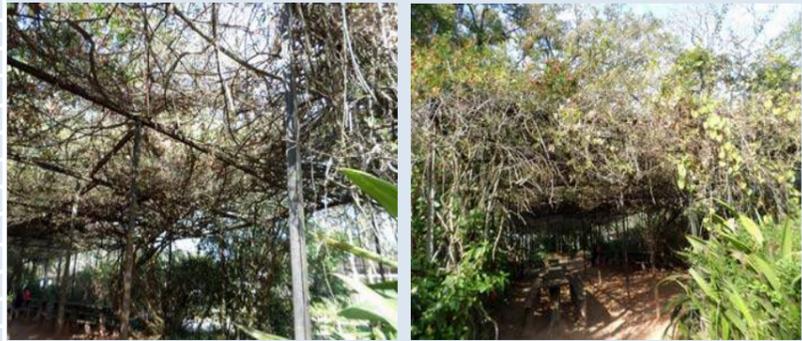
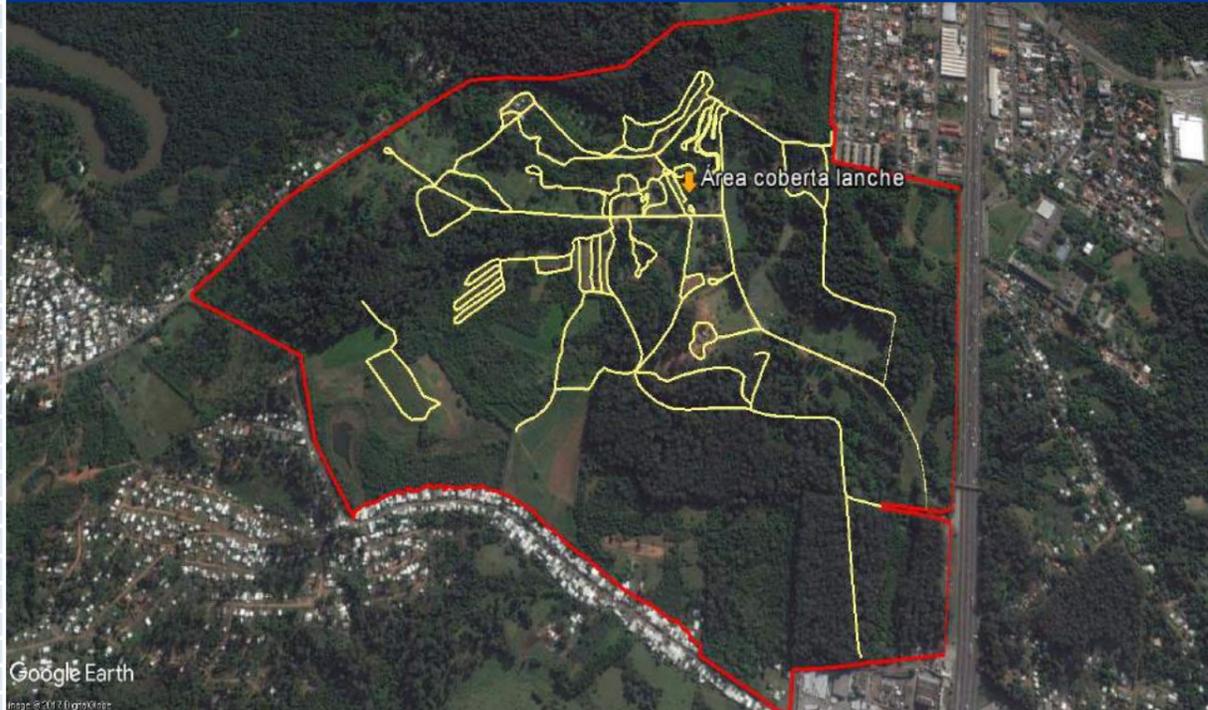
Área Coberta Lanche (Pergolado)				S	W			
				29°47'44,27"	51°10'18,31"

Esta área encontra-se em bom estado de conservação, necessitando de poda na vegetação e limpeza geral das instalações.

Área Externa		Dimensões:	4,09 m	26,35 m	Pé Direito: 3,50 m			
Revestimentos

Local	Área	Tipo	Condições		Serviços			
Iluminação								
Especificação	Quantidade	Tipo	Condições		Serviços			
Esquadrias								
Especificação	Quantidade	Tipo	Dimensões	Condições				
Equipamentos/Acessórios								
Tipo	Quantidade	Tipo	Modelo	Condições				
Área Interna		Dimensões:	Pé Direito:					
Revestimentos								
Local	Área	Tipo	Condições		Serviços			
Teto	32,00 m²	Trepadeira	Bom		Poda			
Piso	32,00 m²	Terra	Bom		Limpeza			
Iluminação								
Especificação	Quantidade	Tipo	Condições		Serviços			
Esquadrias								
Especificação	Quantidade	Tipo	Dimensões	Condições				
Equipamentos/Acessórios								
Tipo	Quantidade	Tipo	Modelo	Condições

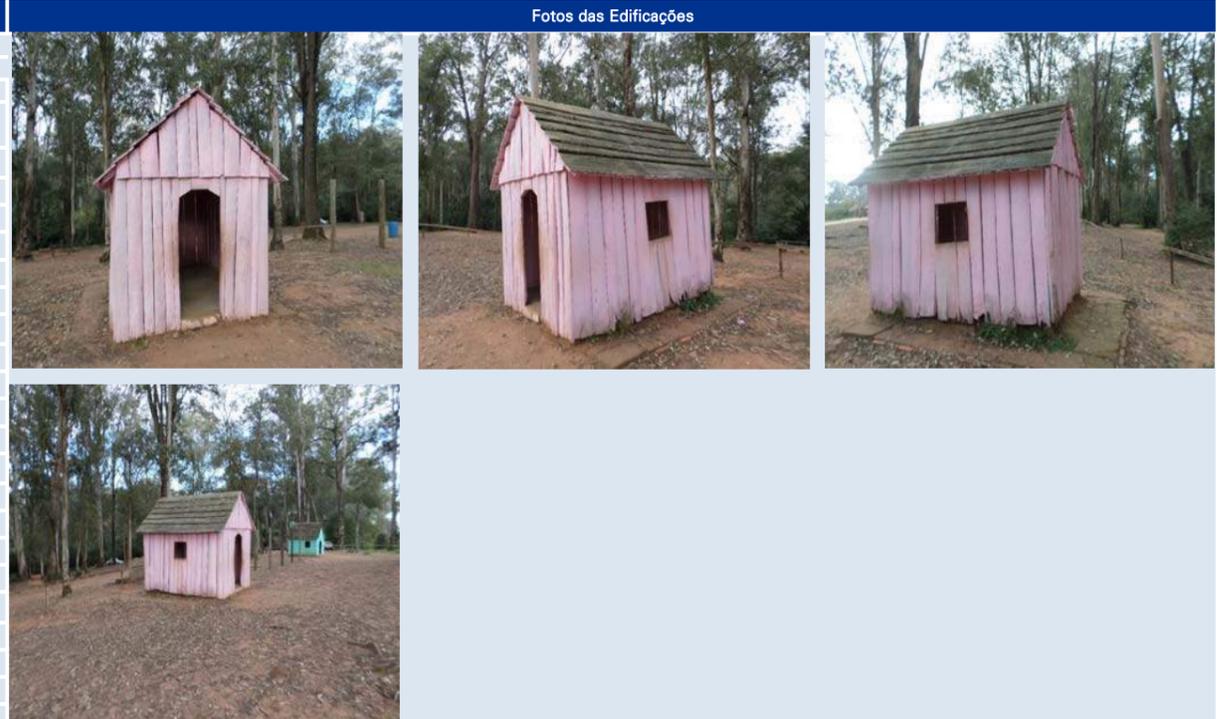
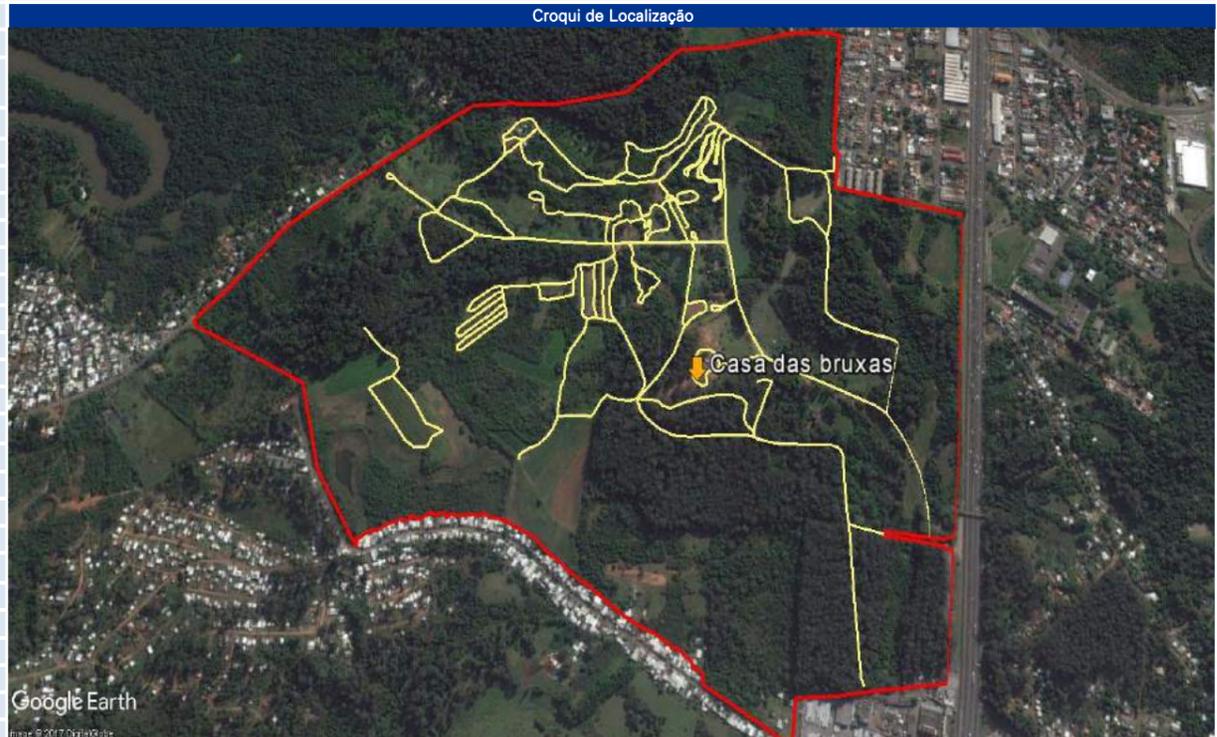
A Casa das Bruxas está em péssimo estado de conservação, devendo ser demolida e construída uma nova no local.

Dados Cadastrais				Data da visita: 17/07/2017	
Edificação Casas das Bruxas				Coordenadas	
				S	W
				29°47'55,81"	51°10'18,44"
Área Externa		Dimensões:	3,10 m	3,10 m	Pé Direito: 3,20 m
Revestimentos					
Local	Área	Tipo	Condições	Serviços	
Parede	33,17 m ²	Madeira e Pintura	Ruim	Substituir	
Piso	18,60 m ²	Cimentado	Desgastado	Substituir	
Iluminação					
Especificação	Quantidade	Tipo	Condições	Serviços	
Esquadrias					
Especificação	Quantidade	Tipo	Dimensões	Condições	Serviços
Equipamentos/Acessórios					
Tipo	Quantidade	Tipo	Modelo	Condições	Serviços
Área Interna		Dimensões:	3,00 m	3,00 m	Pé Direito: 3,20 m
Revestimentos					
Local	Área	Tipo	Condições	Serviços	
Parede	33,17 m ²	Pintura	Ruim	Pintura	
Piso	9,00 m ²	Cimentado	Ruim	Substituir	
Iluminação					
Especificação	Quantidade	Tipo	Condições	Serviços	
Esquadrias					
Especificação	Quantidade	Tipo	Dimensões	Condições	Serviços
Equipamentos/Acessórios					
Tipo	Quantidade	Tipo	Modelo	Condições	Serviços

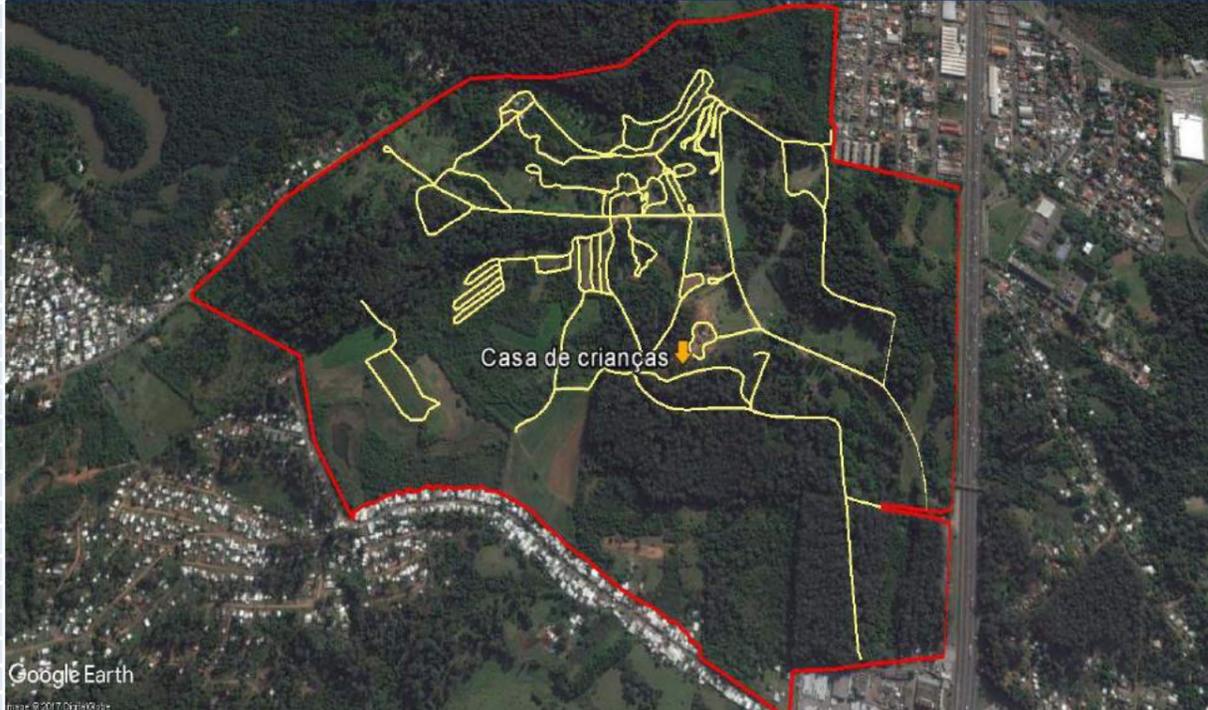
Casa de Crianças 1				S	W			
				29°47'56,59"	51°10'19,43"			
Área Externa		Dimensões:	2,10 m	3,20 m	Pé Direito: 5,80 m

Revestimentos								
Local	Área	Tipo			Condições	Serviços		
Parede	35,78 m²	Madeira e Pintura			Ruim	Substituir		
Piso	15,90 m²	Cimentado			Desgastado	Substituir		
Iluminação								
Especificação	Quantidade	Tipo			Condições	Serviços		
Esquadrias								
Especificação	Quantidade	Tipo	Dimensões			Condições		Serviços
Equipamentos/Acessórios								
Tipo	Quantidade	Tipo	Modelo			Condições	Serviços	
Área Interna		Dimensões:	2,00 m	3,10 m	Pé Direito: 5,80 m			
Revestimentos								
Local	Área	Tipo			Condições	Serviços		
Parede	34,49 m²	Madeira e Pintura			Ruim	Substituir		
Piso	6,20 m²	Cimentado			Ruim	Substituir		
Iluminação								
Especificação	Quantidade	Tipo			Condições	Serviços

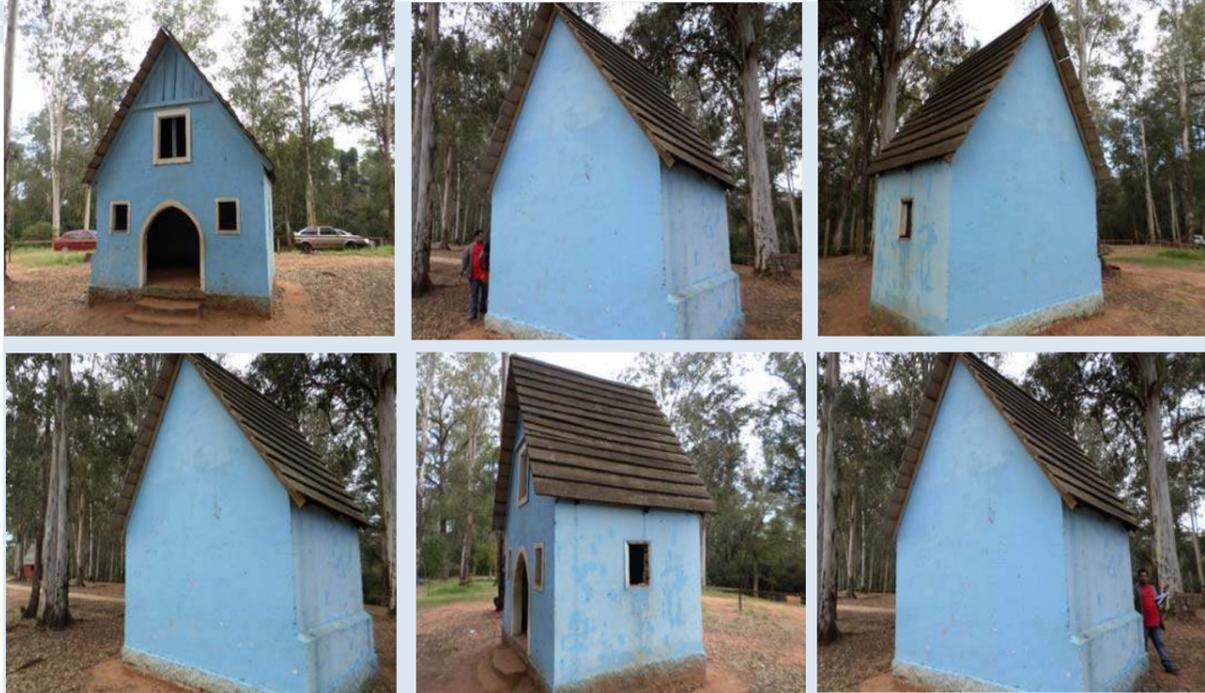
Dados Cadastrais				Data da visita: 17/07/2017		Fotos das Edificações	
Edificação Casa de Crianças 2				Coordenadas

S	W		
				29°47'56,35"	51°10'20,05"		
Área Externa		Dimensões:	2,50 m	3,60 m	Pé Direito: 6,00 m		
Revestimentos							
Local	Área	Tipo	Condições		Serviços		
Parede	47,40 m²	Pintura	Ruim		Pintura		
Piso	18,30 m²	Cimentado	Desgastado		Substituir		
Iluminação							
Especificação	Quantidade	Tipo	Condições		Serviços		
Esquadrias							
Especificação	Quantidade	Tipo	Dimensões	Condições		Serviços	
Equipamentos/Acessórios							
Tipo	Quantidade	Tipo	Modelo	Condições		Serviços	
Área Interna							
Área Interna		Dimensões:	2,30 m	3,40 m	Pé Direito: 6,00 m		
Revestimentos							
Local	Área	Tipo	Condições		Serviços		
Parede	44,40 m²	Pintura	Ruim		Pintura		
Piso	7,82 m²	Cimentado	Desgastado		Substituir		
Iluminação							
Especificação	Quantidade	Tipo	Condições		Serviços		
Esquadrias							
Especificação	Quantidade	Tipo	Dimensões	Condições		Serviços

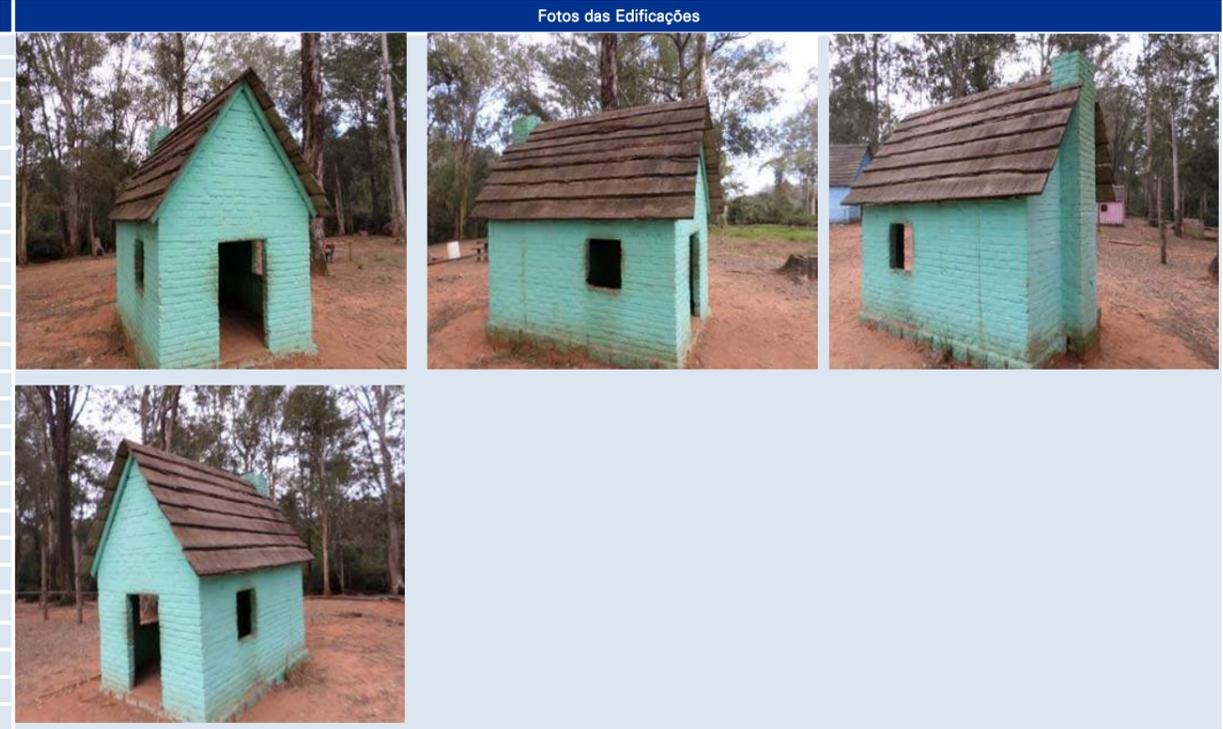
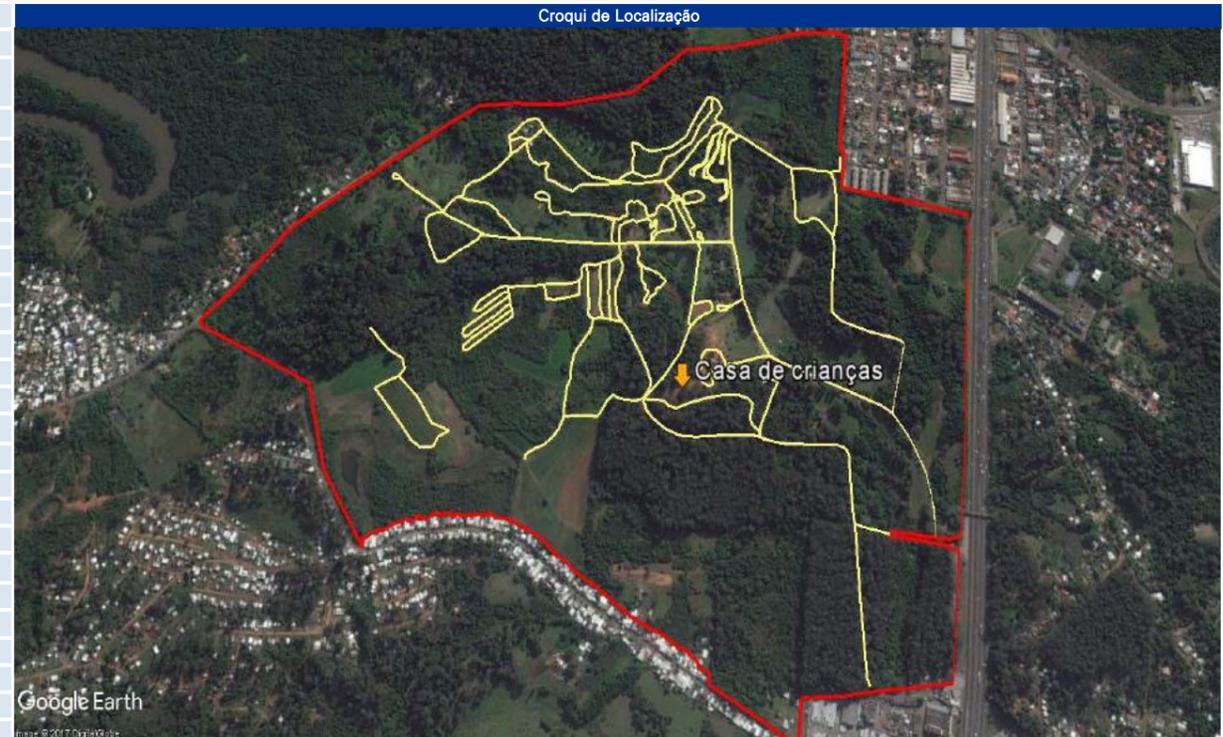
Esta Casa de Crianças está em péssimo estado de conservação, devendo ser demolida e construída uma nova no local.

Dados Cadastrais				Data da visita: 17/07/2017	
Edificação				Coordenadas	
Casa de Crianças 3				S	W
				29°47'56,3"	51°10'20,17"
Área Externa		Dimensões:	1,30 m	3,00 m	Pé Direito: 4,70 m
Revestimentos					
Local	Área	Tipo	Condições	Serviços	
Parede	34,80 m²	Pintura	Ruim	Pintura	
Piso	12,90 m²	Cimentado	Desgastado	Substituir	
Iluminação					
Especificação	Quantidade	Tipo	Condições	Serviços	
Esquadrias					
Especificação	Quantidade	Tipo	Dimensões	Condições	Serviços
Equipamentos/Acessórios					
Tipo	Quantidade	Tipo	Modelo	Condições	Serviços
Área Interna					
Área Interna		Dimensões:		Pé Direito:	
Revestimentos					
Local	Área	Tipo	Condições	Serviços	
Iluminação					
Especificação	Quantidade	Tipo	Condições	Serviços	
Esquadrias					
Especificação	Quantidade	Tipo	Dimensões	Condições	Serviços
Equipamentos/Acessórios					
Tipo	Quantidade	Tipo	Modelo	Condições	Serviços

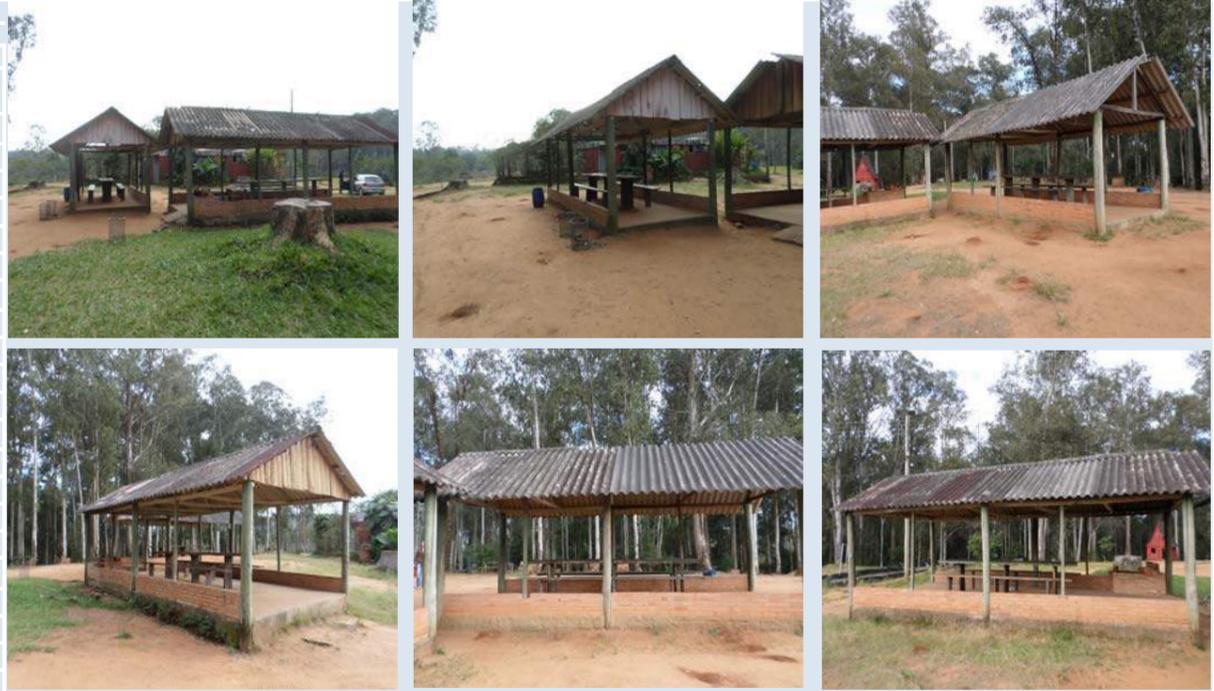
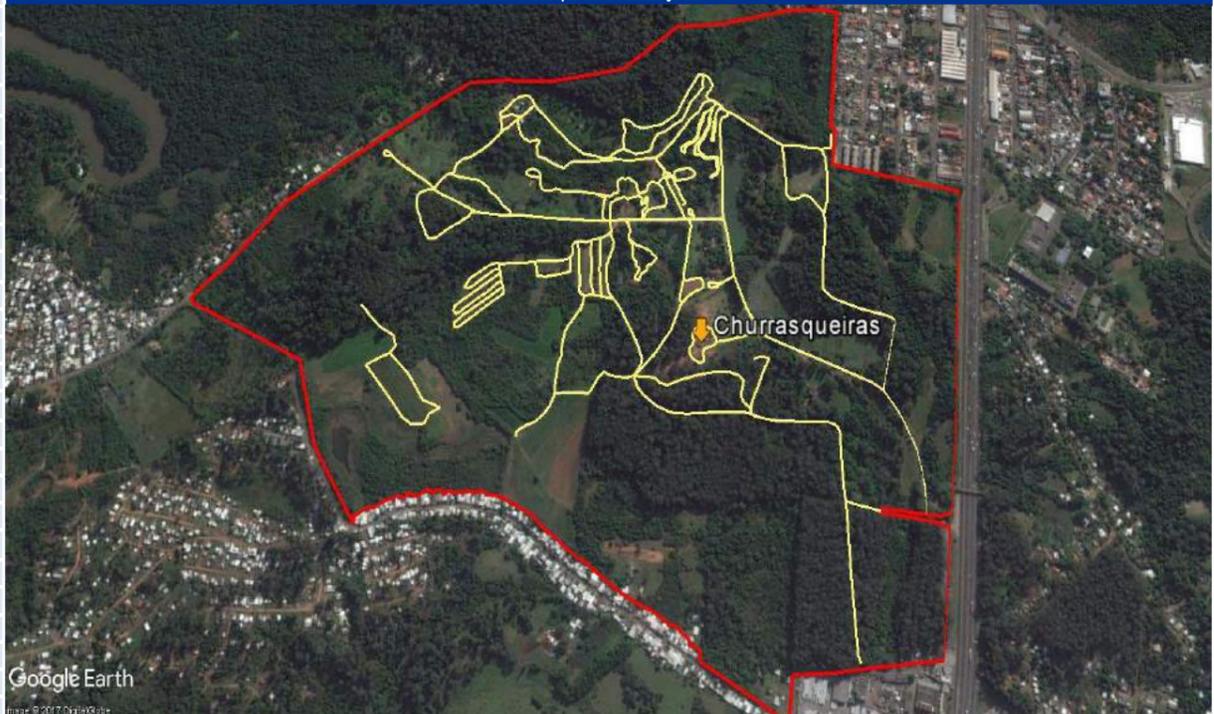
As churrasqueiras estão em bom estado de conservação, necessitando de:

Dados Cadastrais				Data da visita: 17/07/2017	
Edificação Churrasqueiras				Coordenadas	
				S	W
				29°47'54,75"	51°10'17,83"
Área Externa		Dimensões:	3,00 m	7,40 m	Pé Direito: 5,00 m
Revestimentos					
Local	Área	Tipo	Condições	Serviços	
Parede	18,00 m²	Madeira	Boa	Pintura	
Teto	22,20 m²	Telha Fibrocimento	Boa	Limpeza	
Iluminação					
Especificação	Quantidade	Tipo	Condições	Serviços	
Esquadrias					
Especificação	Quantidade	Tipo	Dimensões	Condições	Serviços
Equipamentos/Acessórios					
Tipo	Quantidade	Tipo	Modelo	Condições	Serviços
Área Interna		Dimensões:	2,90 m	7,30 m	Pé Direito: 3,00 m
Revestimentos					
Local	Área	Tipo	Condições	Serviços	
Parede	18,00 m²	Madeira	Boa	Pintura	
Piso	22,20 m²	Cimentado	Boa	Limpeza	
Iluminação					
Especificação	Quantidade	Tipo	Condições	Serviços	
Esquadrias					
Especificação	Quantidade	Tipo	Dimensões	Condições	Serviços
Equipamentos/Acessórios					
Tipo	Quantidade	Tipo	Modelo	Condições	Serviços

- Pintura da estrutura de madeira;
- Reparos no telhado de fibrocimento;
- Limpeza geral da área.

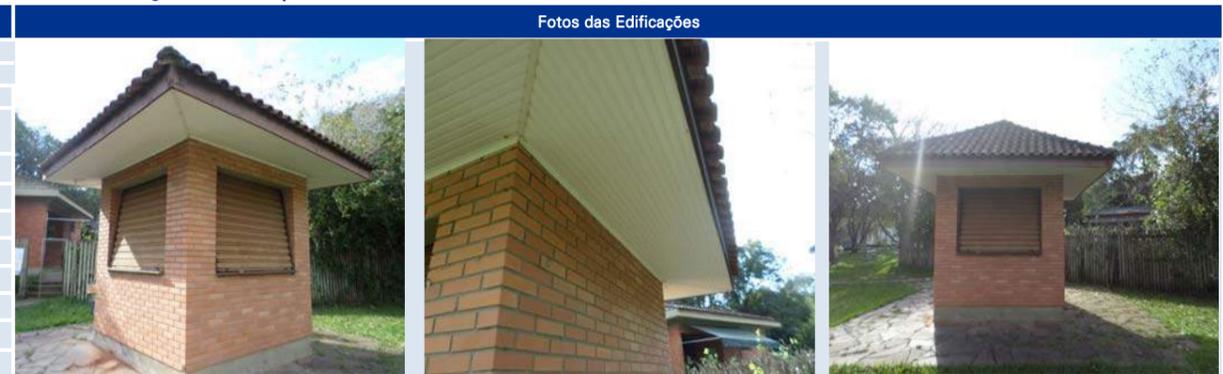
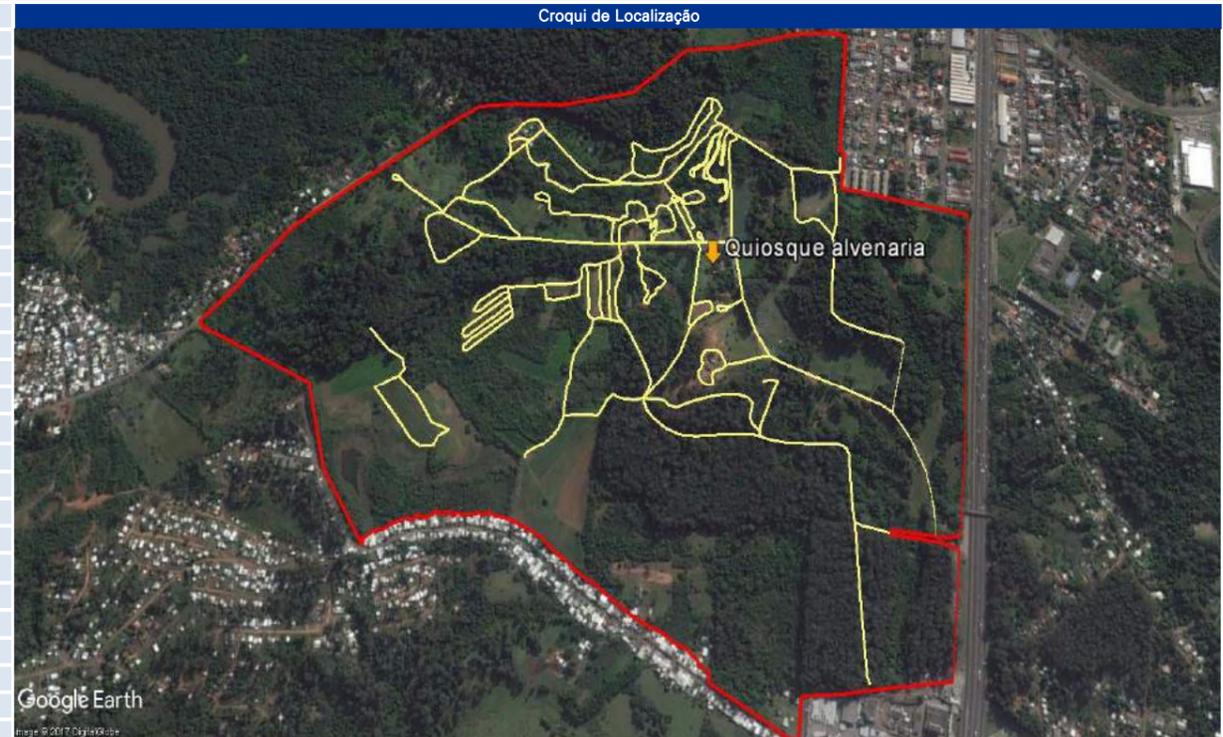
Este quiosque está em bom estado de conservação, necessitando de:

Dados Cadastrais				Data da visita: 17/07/2017	
Edificação				Coordenadas	
Quiosque de Alvenaria				S	W
				29°47'47,44"	51°10'17,34"
Área Externa		Dimensões:	2,70 m	2,70 m	Pé Direito: 3,30 m
Revestimentos					
Local	Área	Tipo	Condições	Serviços	
Beiral	7,56 m ²	Madeira	Ruim	Pintura	
Forro	7,21 m ²	PVC	Bom		
Piso (Entorno)	16,20 m ²	Ceramico	Bom		
Iluminação					
Especificação	Quantidade	Tipo	Condições	Serviços	
Esquadrias					
Especificação	Quantidade	Tipo	Dimensões	Condições	Serviços
Equipamentos/Acessórios					
Tipo	Quantidade	Tipo	Modelo	Condições	Serviços
Área Interna					
Área Interna		Dimensões:		Pé Direito:	
Revestimentos					
Local	Área	Tipo	Condições	Serviços	
Iluminação					
Especificação	Quantidade	Tipo	Condições	Serviços	
Esquadrias					
Especificação	Quantidade	Tipo	Dimensões	Condições	Serviços
Equipamentos/Acessórios					
Tipo	Quantidade	Tipo	Modelo	Condições	Serviços

- Pintura do beiral de madeira.

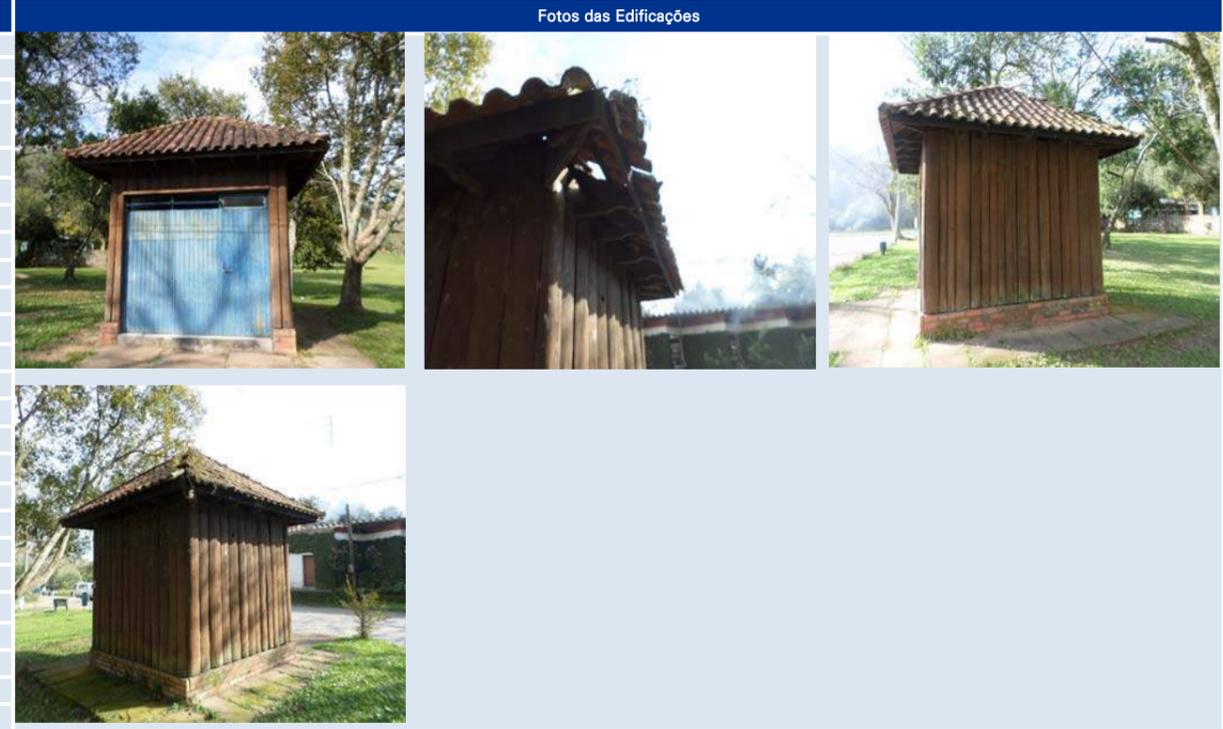
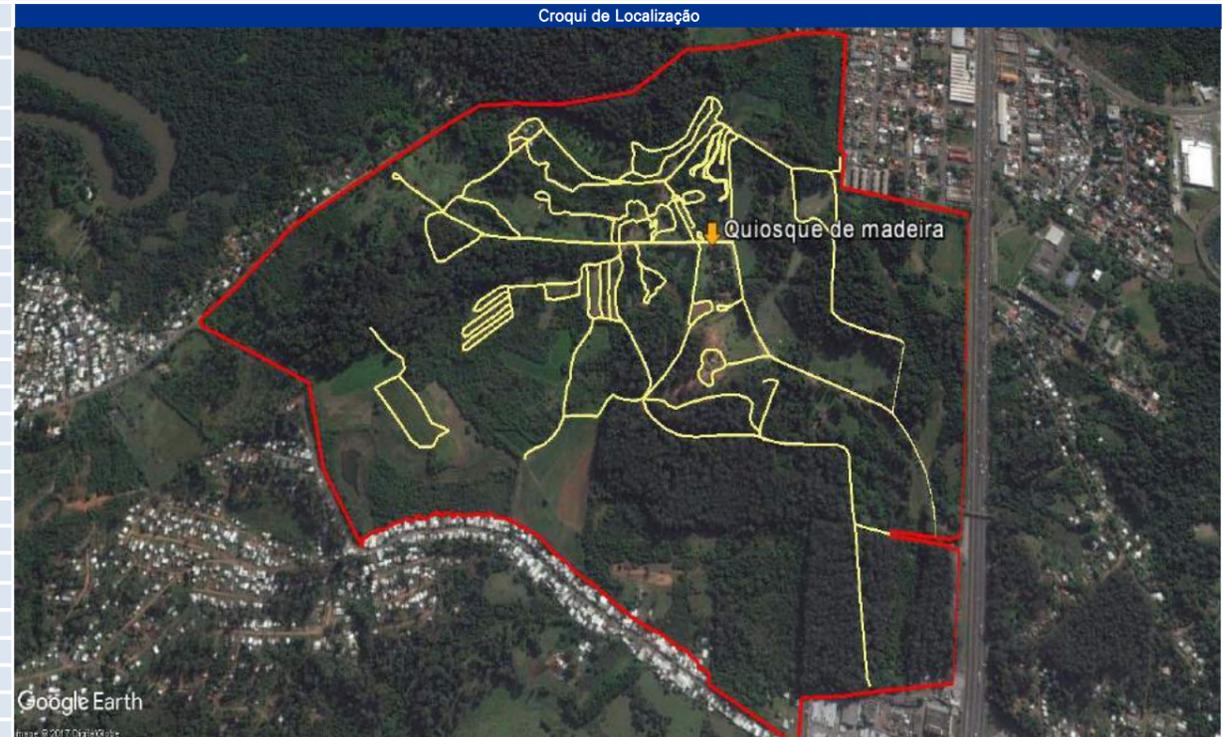
Este quiosque está em estado regular de conservação, necessitando de:

Dados Cadastrais				Data da visita: 17/07/2017	
Edificação Quiosque de Madeira				Coordenadas	
				S	W
				29°47'45,97"	51°10'17,33"
Área Externa		Dimensões:	3,10 m	3,10 m	Pé Direito: 3,50 m
Revestimentos					
Local	Área	Tipo	Condições	Serviços	
Beiral	2,48 m ²	Telhas	Quebradas	Substituição	
Frente do Quiosque	6,75 m ²	Madeira	Ruim	Pinutra	
Telhado Beiral	2,48 m ²	Cerâmica	Ruim	Substituição	
Iluminação					
Especificação	Quantidade	Tipo	Condições	Serviços	
Esquadrias					
Especificação	Quantidade	Tipo	Dimensões	Condições	Serviços
Porta	1,00 un	Madeira	0,80 x 2,10	Ruim	Pintura
Equipamentos/Acessórios					
Tipo	Quantidade	Tipo	Modelo	Condições	Serviços
Área Interna		Dimensões:	Pé Direito:		
Revestimentos					
Local	Área	Tipo	Condições	Serviços	
Iluminação					
Especificação	Quantidade	Tipo	Condições	Serviços	
Esquadrias					
Especificação	Quantidade	Tipo	Dimensões	Condições	Serviços
Equipamentos/Acessórios					
Tipo	Quantidade	Tipo	Modelo	Condições	Serviços

- Substituição das telhas de cerâmica;
- Pintura da estrutura de madeira;
- Substituição do beiral;
- Pintura da porta de acesso.

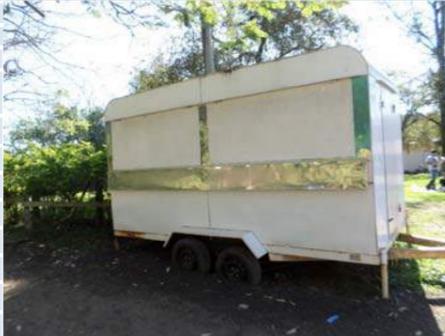
Quiosque Fechado					S	W		
					29°47'45,18"	51°10'25,65"		
Área Externa		Dimensões:		4,00 m	2,20 m	Pé Direito: 2,15 m		
Revestimentos								
Local	Área	Tipo		Condições	Serviços			
Iluminação								
Especificação	Quantidade	Tipo		Condições	Serviços			
Esquadrias								
Especificação	Quantidade	Tipo	Dimensões	Condições	Serviços			
Equipamentos/Acessórios								
Tipo	Quantidade	Tipo	Modelo	Condições	Serviços			
Área Interna		Dimensões:		Pé Direito:				
Revestimentos								
Local	Área	Tipo		Condições	Serviços			
Iluminação								
Especificação	Quantidade	Tipo		Condições	Serviços			
Esquadrias								
Especificação	Quantidade	Tipo	Dimensões	Condições	Serviços			
Equipamentos/Acessórios								
Tipo	Quantidade	Tipo	Modelo	Condições	Serviços			
Croqui de Localização

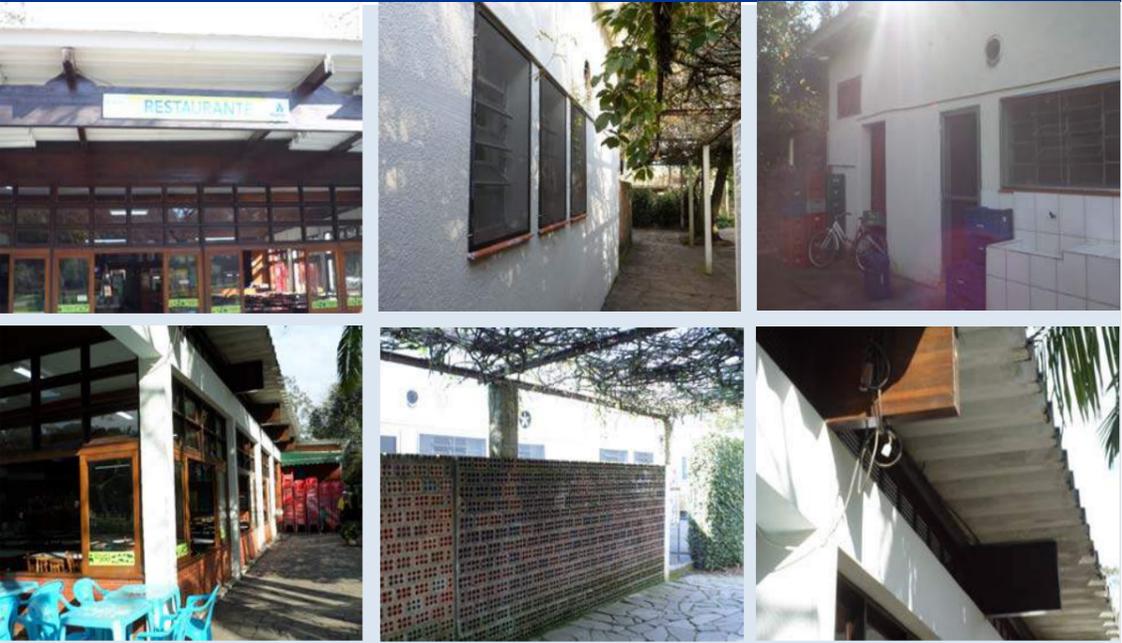
S	W					
				29°47'45,3"	51°10'17,66"					
Área Externa		Dimensões:		32,43 m	27,76 m	Pé Direito: 5,00 m				
Revestimentos										
Local	Área	Tipo		Condições		Serviços				
Parede	180,57 m ²	Pintura		Boa						
Piso	301,68 m ²	Cerâmico		Boa						
Iluminação										
Especificação	Quantidade	Tipo		Condições		Serviços				
Esquadrias										
Especificação	Quantidade	Tipo	Dimensões		Condições		Serviços			
Equipamentos/Acessórios										
Tipo	Quantidade	Tipo	Modelo		Condições		Serviços			
Área Interna										
Área Interna		Dimensões:		Pé Direito:						
Revestimentos										
Local	Área	Tipo		Condições		Serviços				
Teto	900,26 m ²	Telha Fibrocimento		Boa						
Parede	229,22 m ²	Pintura		Boa						
Piso	900,26 m ²	Cerâmico		Boa						
Iluminação										
Especificação	Quantidade	Tipo		Condições		Serviços

Teto	12	Luminárias		Boa						
Esquadrias										
Especificação	Quantidade	Tipo	Dimensões		Condições		Serviços			
Janela	1	Madeira	62,22	2,80	Boa					
Janela	10	Ferro	1,00	1,00	Boa					
Equipamentos/Acessórios										
Tipo	Quantidade	Tipo	Modelo		Condições		Serviços			
Croqui de Localização

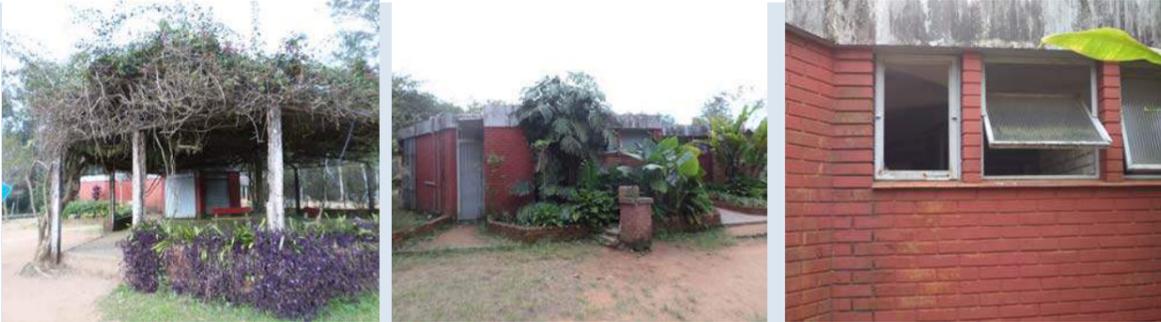
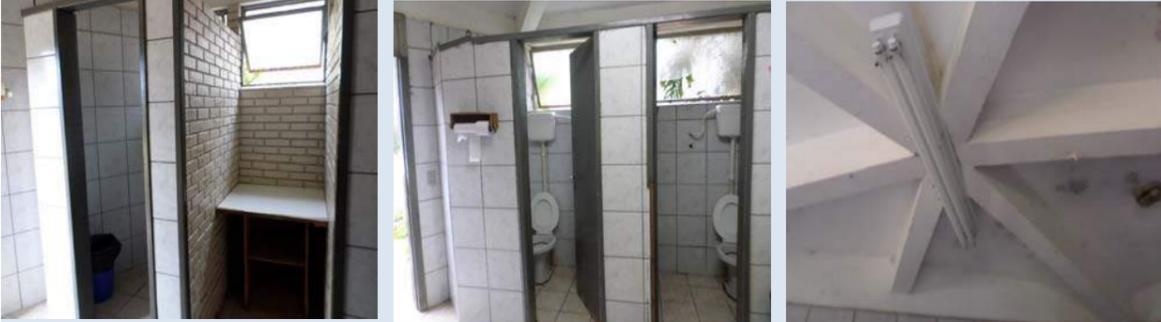
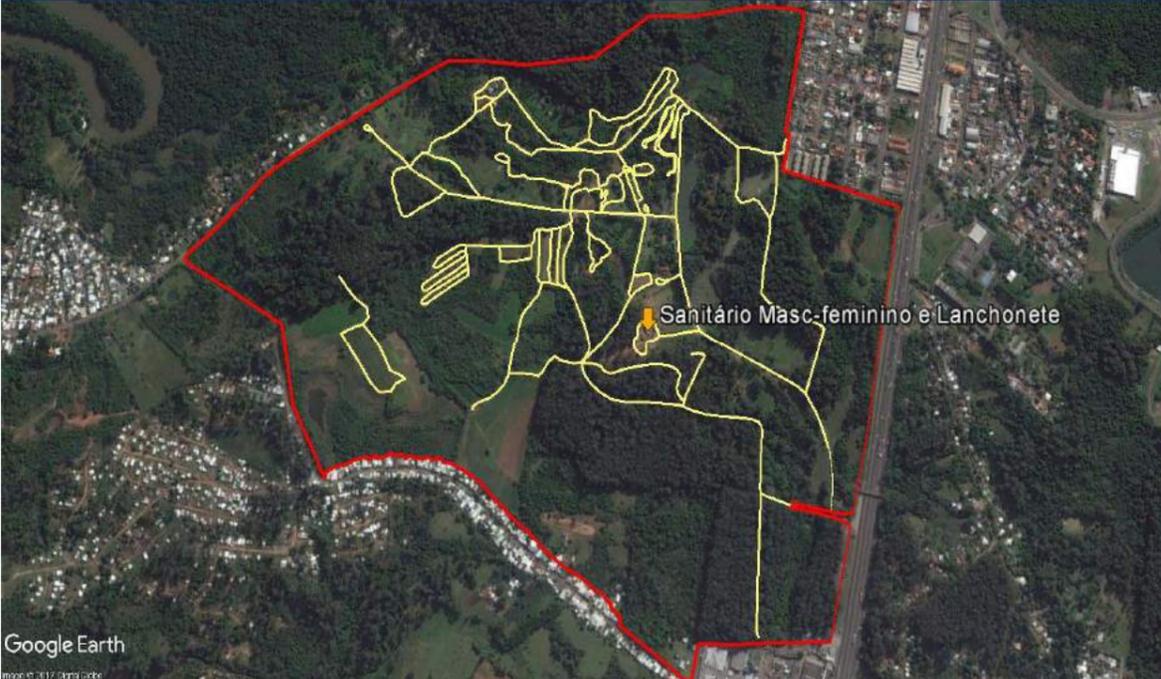
Sanitário Masculino/Feminino 1 - junto a lanchonete desativada					S	W				
					29°47'54,16"	51°10'17,21"

Local	Área	Tipo		Condições	Serviços					
Parede	176,06 m ²	Lajota Cerâmica		Ruim	Pinutra					
Piso	94,32 m ²	Cimentado		Ruim	Substituir					
Iluminação

Local	Área	Tipo		Condições	Serviços					
Teto	238,00 m ²	Pintura		Bom						
Parede	176,06 m ²	Azulejo		Bom						
Piso	238,00 m ²	Azulejo		Bom						
Iluminação

Especificação	Quantidade	Tipo		Condições	Serviços					
Teto	8,00 un	Luminária		Ruim	Substituir					
Esquadrias

Especificação	Quantidade	Tipo	Dimensões	Condições	Serviços					
Janelas	6,00 un	Ferro	0,60	0,60	Ruim	Substituir				
Portas	10,00 un	Madeira	0,70	2,10	Ruim	Substituir				
Equipamentos/Acessórios

Tipo	Quantidade	Tipo	Modelo	Condições	Serviços					
Lavatório	10,00 un	Cerâmica Branco	LorenWay	Ruim	Substituir					
Mictório coletivo inox	2,00 un	Inox	Construinox	Ruim	Substituir					
Bacia	10,00 un	Cerâmica Branco	Incepa Thema Plus Branco	Ruim	Substituir					
Torneira	10,00 un	Metal cromado	Docol 1193	Ruim	Substituir

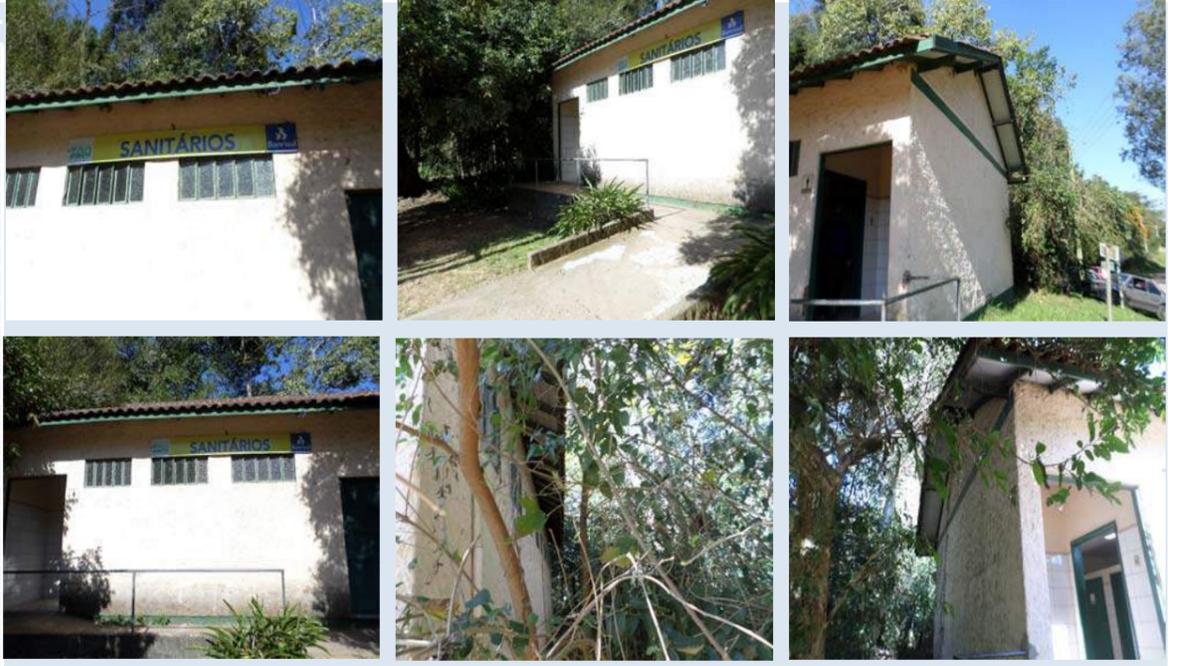
Sanitário Masculino e Feminino 2					S	W					
					29°47'46,3"	51°10'24,85"					
Área Externa		Dimensões:		7,67 m	10,99 m	Pé Direito: 3,50 m					
Revestimentos											
Local	Área	Tipo		Condições		Serviços					
Parede	130,62 m ²	Pintura		Regular		Pintura					
Piso	44,78 m ²	Cimentado		Regular		Limpeza					
Iluminação											
Especificação	Quantidade	Tipo		Condições		Serviços					
Esquadrias											
Especificação	Quantidade	Tipo	Dimensões		Condições		Serviços				
Vitro	4,00 un	Ferro	1,00	1,50	Bom						
Vitro	1,00 un	Ferro	1,00	1,00	Bom						
Porta	2,00 un	Madeira	0,80	2,10	Bom						
Equipamentos/Acessórios											
Tipo	Quantidade	Tipo	Modelo		Condições		Serviços				
Área Interna											
Área Interna		Dimensões:		Pé Direito:							
Revestimentos											
Local	Área	Tipo		Condições		Serviços

Teto	84,29 m ²	Pintura		Regular		Pintura					
Parede	211,16 m ²	Cerâmico		Boa							
Piso	84,29 m ²	Cerâmico		Boa							
Iluminação											
Especificação	Quantidade	Tipo		Condições		Serviços					
Esquadrias											
Especificação	Quantidade	Tipo	Dimensões		Condições		Serviços				
Porta	14,00 un	madeira	0,70	2,10	Ruim		Substituir				
Janela	12,00 un	Ferro	0,60	1,00	Ruim		Substituir				
Equipamentos/Acessórios											
Tipo	Quantidade	Tipo	Modelo		Condições		Serviços				
Bacia Sanitária	10,00 un	Cerâmico			Ruim		Substituir				
Lavatório	8,00 un	Cerâmico			Ruim		Substituir				
Croqui de Localização

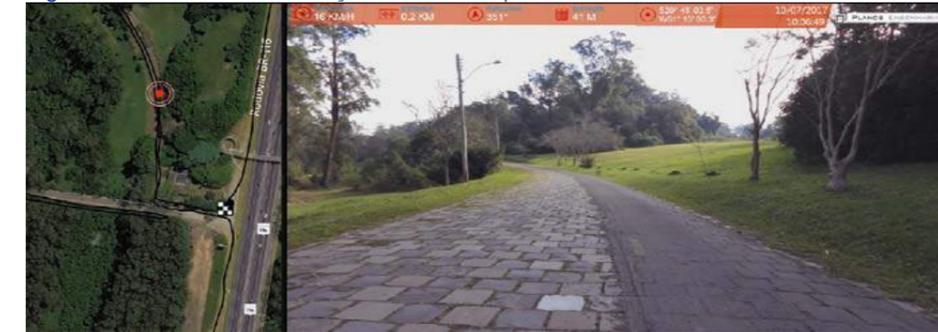
O Zoo conta com postes de iluminação nos seus principais acessos.

Figura 15 - Poste de Iluminação no Acesso pela Rodovia BR-116.
