Consultoria para Apoiar a Estruturação do Programa de Concessões e
Parcerias Público-Privadas do Estado do Rio Grande do Sul

Volume 2 - Estudos de Engenharia - Tomo II - Cadastro Geral do Zoológico

3.1 Conhecimento da Situação Atual

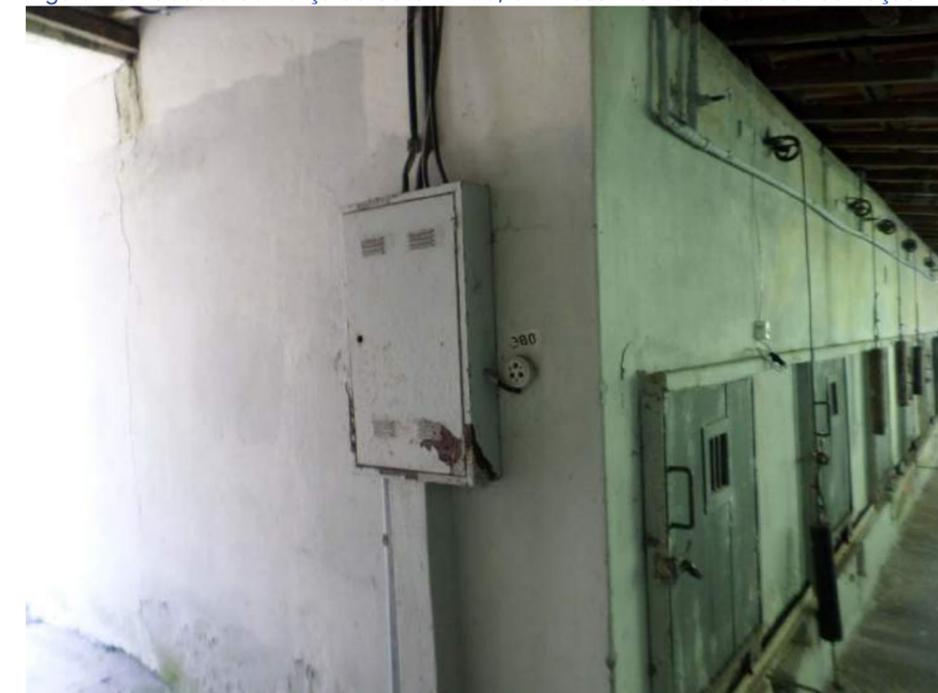
Com referência aos sistemas elétricos das unidades do Parque, os mesmos encontram-se em condições regulares de conservação, com fiação exposta e falta de luminárias e lâmpadas em vários recintos do mesmo.

Figura 16 - Quadro de Força do Setor Extra, em Péssimo Estado de Conservação.

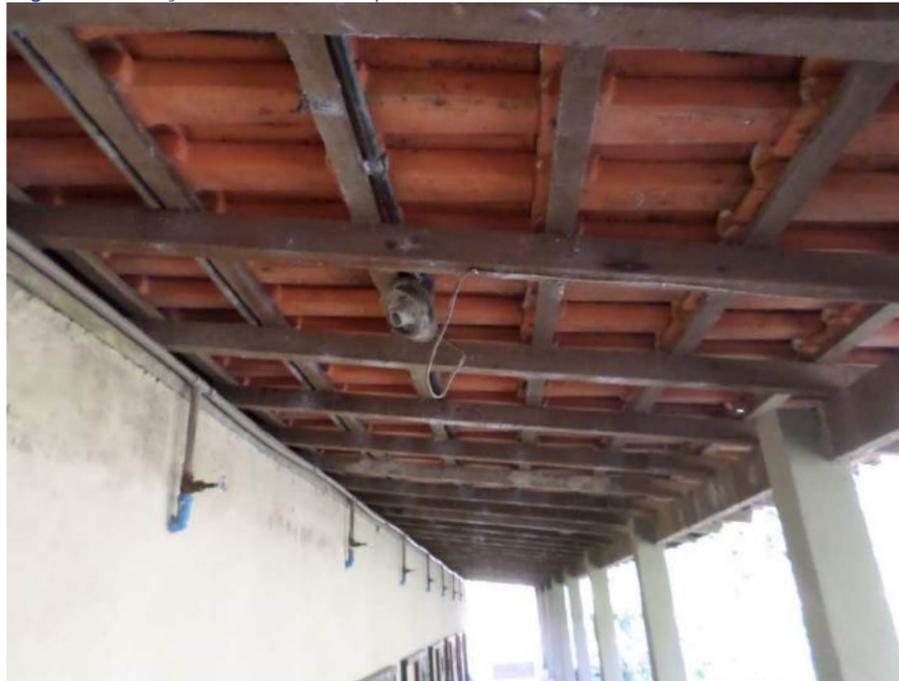
Figura 17 - Fiação e Falta de Lâmpadas.

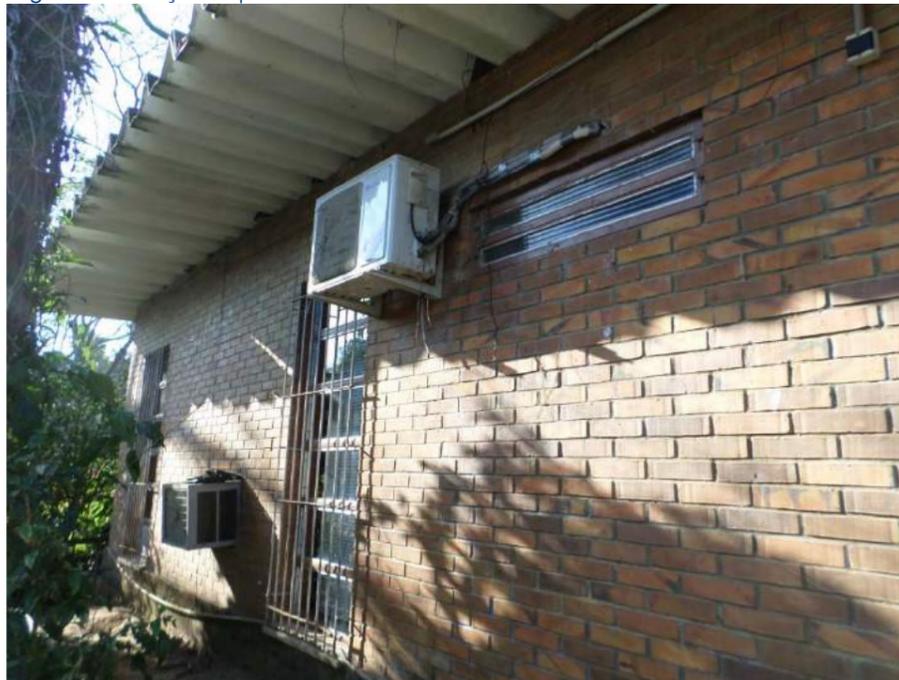
Figura 18 - Fiação Exposta do Ar-condicionado.
